## Erneuerung der Ausbauelemente im Freieslebenschacht-Querschlag

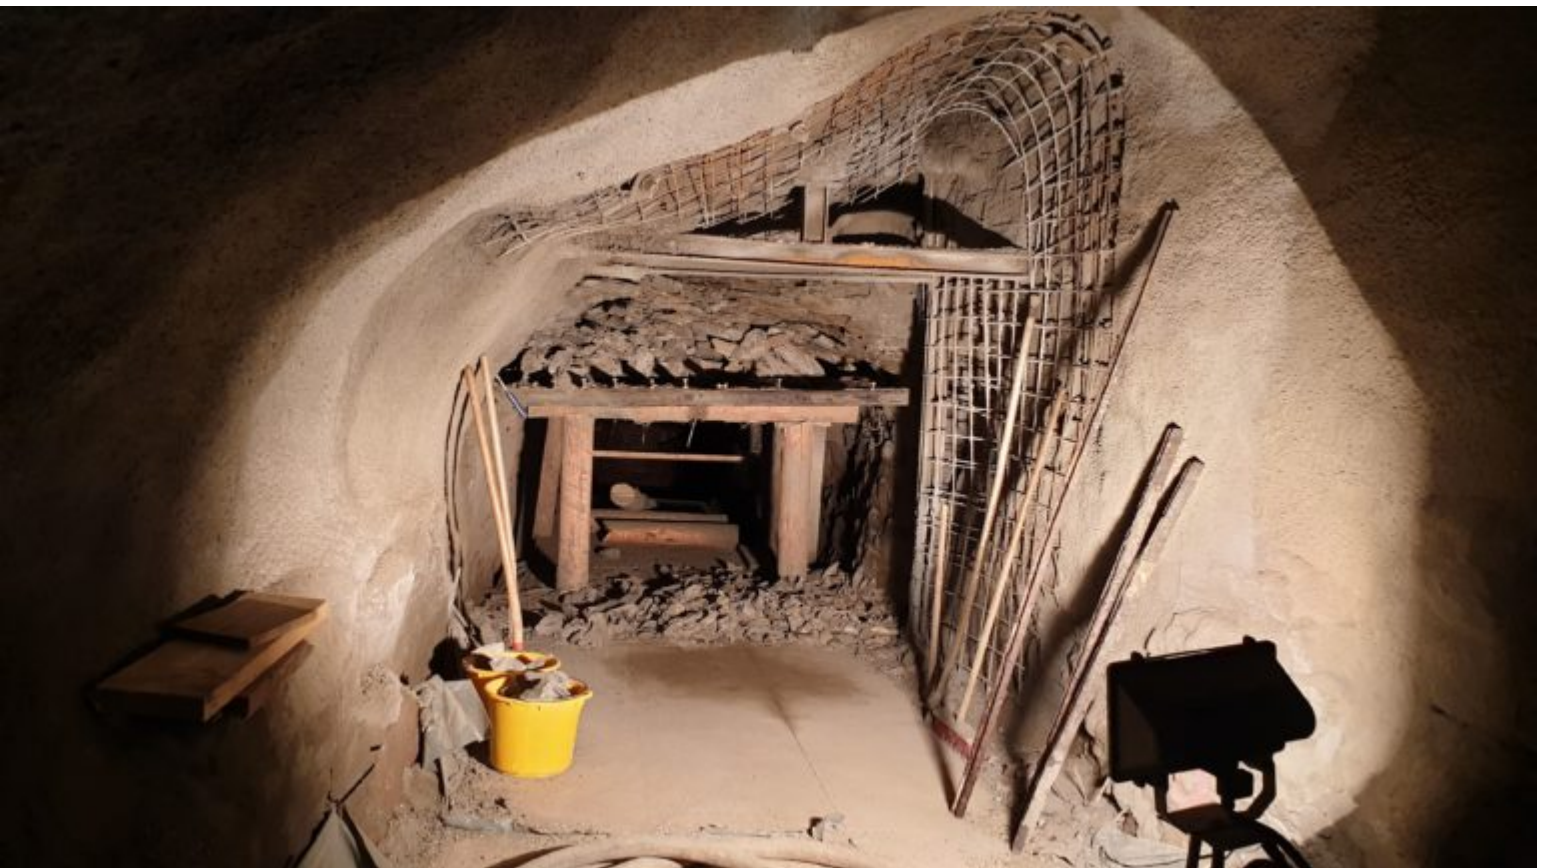
Hergestellter Ausbau in Blickrichtung Schlüsselstollen

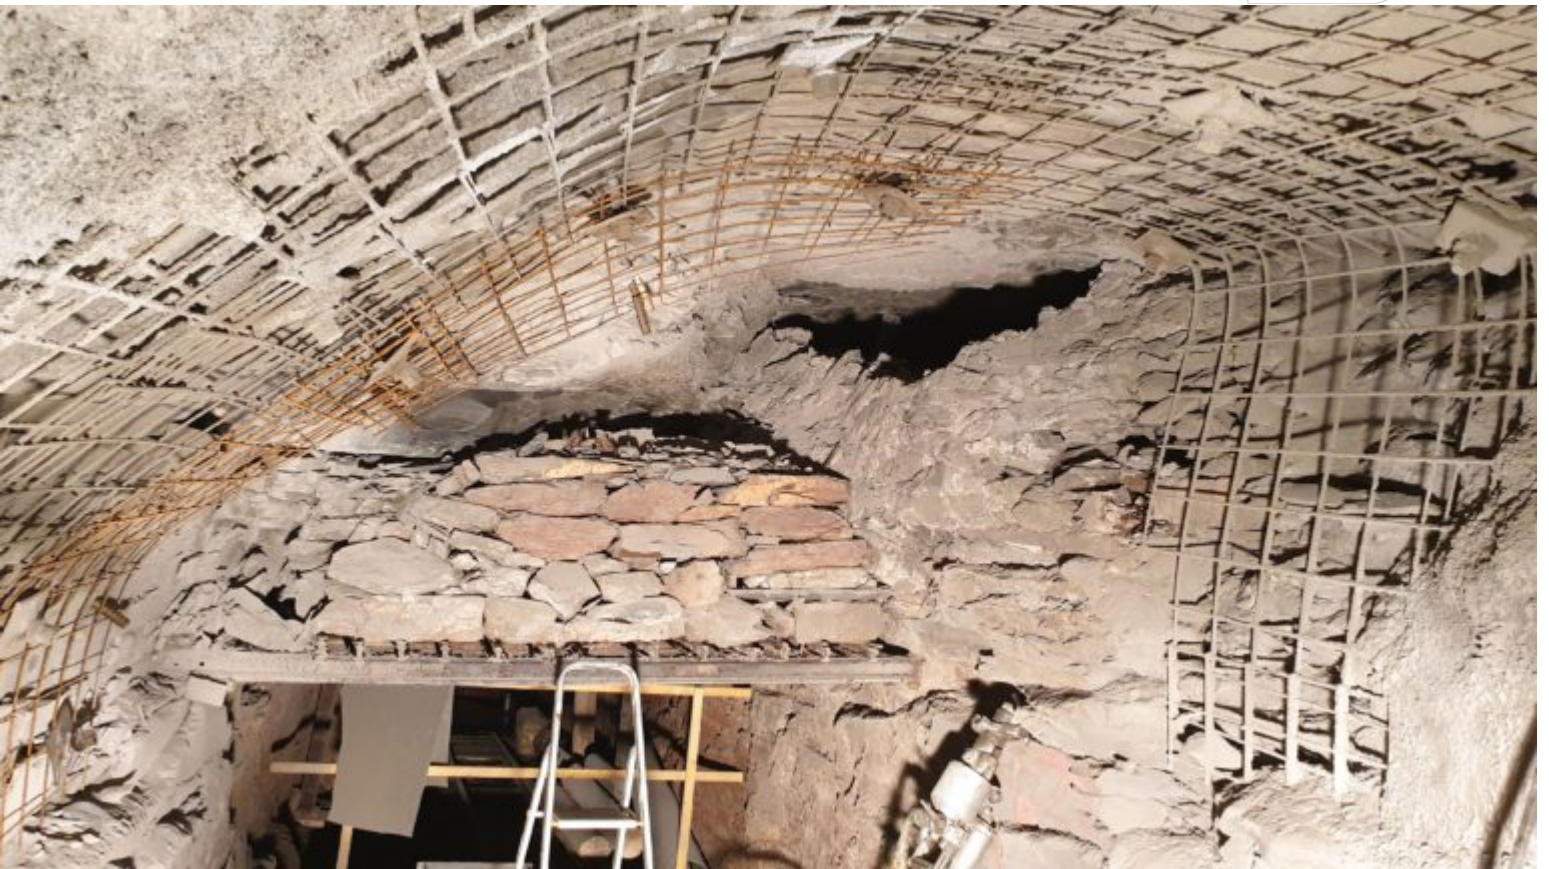
Im Kreuzungsbereich mit dem Schlüsselstollen ist die Situation durch eine Spannweite der Kappen von vier Meter und den Grad der Korrosion deutlich kritischer. Hinzu kommt die lagenweise Auflockerung in der Firste (dünnbankiger Rotliegend-Sandstein), sodass diese Bereiche bis zum standfesten Gebirge zurückzubauen sind. Diese Arbeiten sind ausschließlich händisch durchzuführen und setzen Erfahrung und Achtsamkeit voraus. Erst dann kann die Technologie für den o.g. Endausbau angewendet werden.

Sanierungsnotwendigkeit im Schlüsselstollen

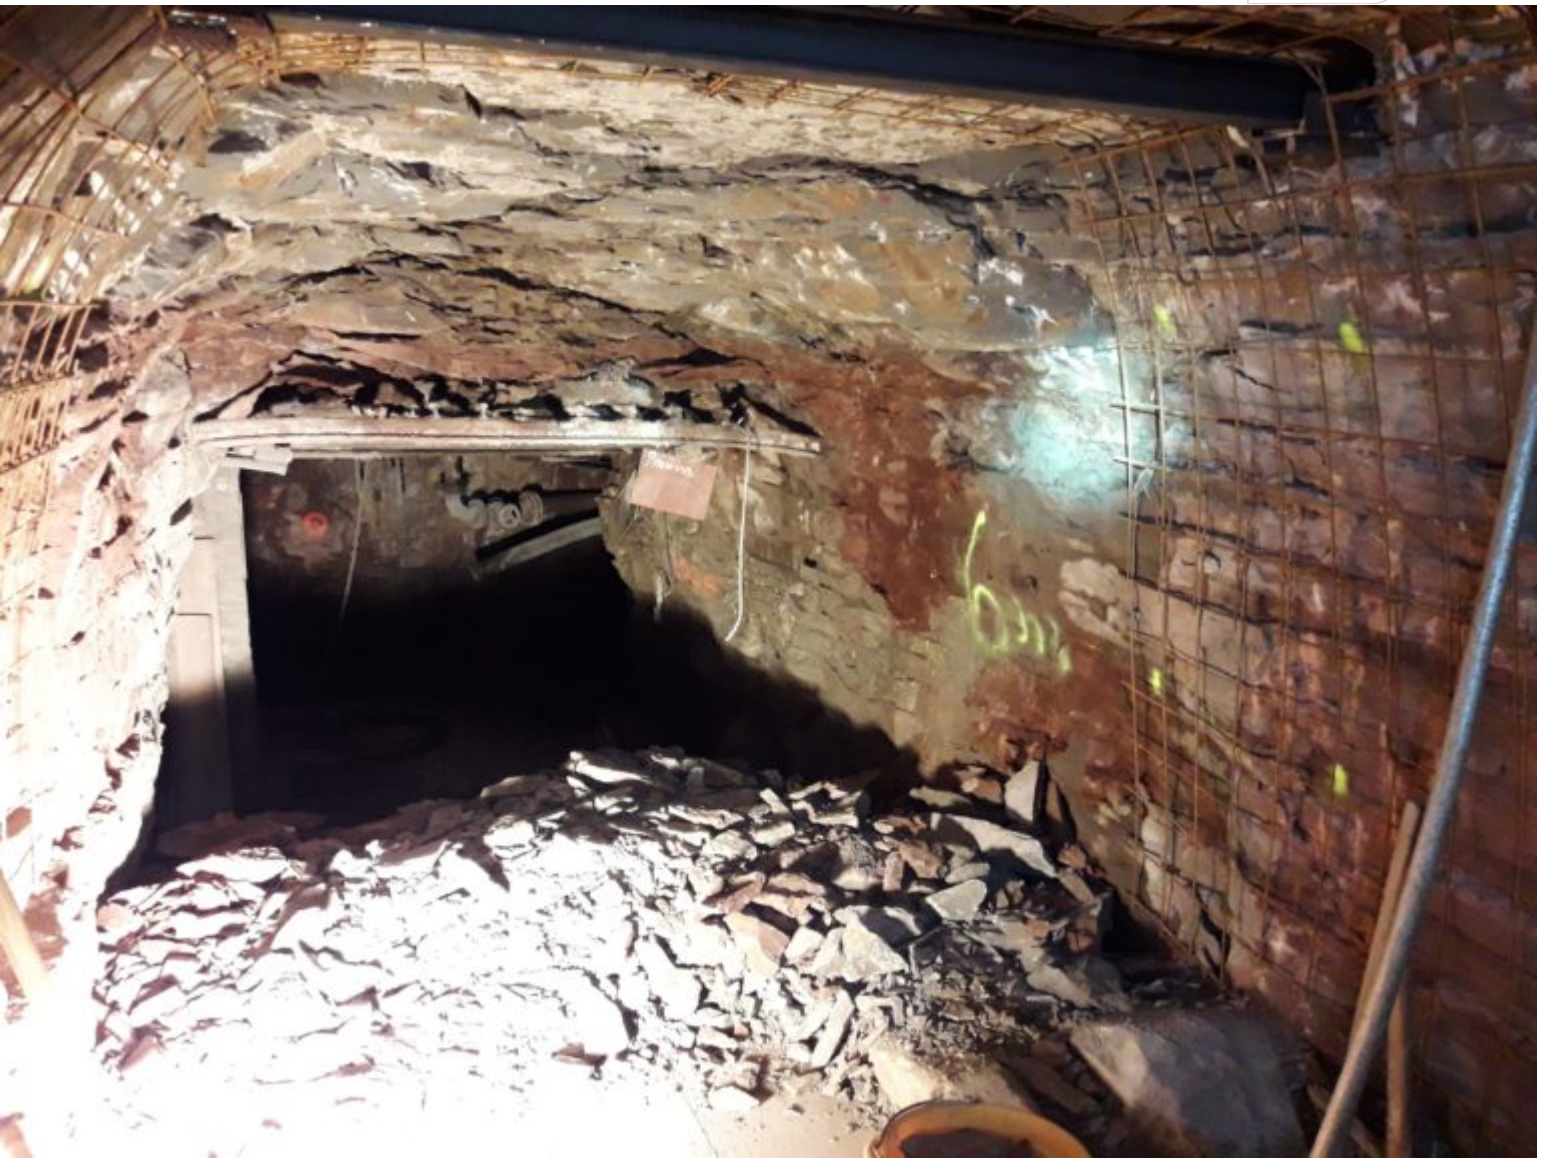
Beraubte Firste

Das Rauben des alten Stahlausbaus mit den darüber liegenden Lockermassen stellt für den gesamten Bauabschnitt eine Herausforderung dar. Unter Nutzung von temporären Sicherungsausbauelementen in Form von Holzstempeln wird der Ausbau kontrolliert zum Einsturz gebracht. Nach dem Herstellen der First- und Stoßsicherheit wird der endgültige Ausbau mittels Anker und Spritzbeton hergestellt. Bedingt durch das Antreffen von vorher unbekanntem Altbergbau wurde die Technologie teils durch Stahlkappen statt Anker geändert.
