Aktuelle Maßnahmen am Störmthaler Kanal

Leipzig/Markkleeberg. Zu den Gefahrenabwehrmaßnahmen am Störmthaler Kanal wurde zuletzt im Dezember 2021 berichtet. Hiermit erhalten Sie weitere Informationen zu den derzeit - in Abstimmung mit allen Beteiligten - laufenden Maßnahmen im Bereich zwischen Markkleeberger und Störmthaler See:

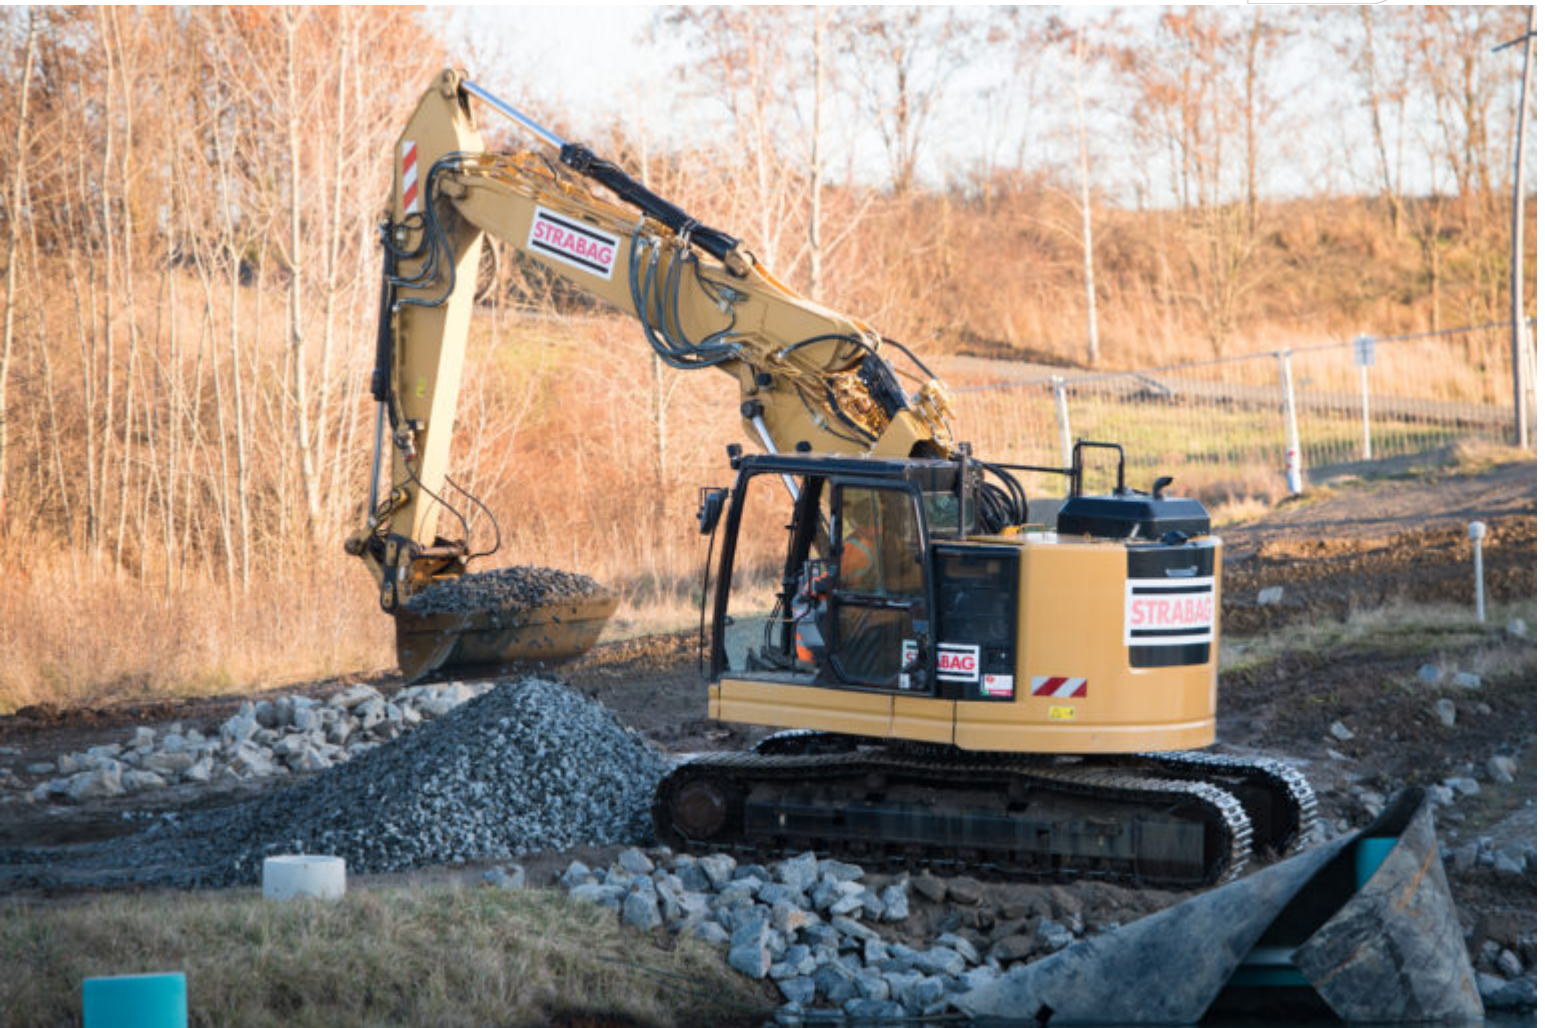
Impressionen vom Bau des Stützkörper aus Wasserbausteinen im Unterhafen des Störmthaler Kanals, Fotos: LMBV/Anika Dollmeyer

- Die **baulichen Maßnahmen** im Zusammenhang mit dem Wassereinstau im unteren Vorhafen der Kanuparkschleuse auf Markkleeberger Seeseite wurden Ende 2021 begonnen. Sie wurden bis Ende Januar 2022 umgesetzt. Nach Einschätzung des Sachverständigen für Geotechnik ist es notwendig, die bereits geschädigten Böschungsbereiche durch einen Stützkörper aus Wasserbausteinen zu sichern. Erst im Nachgang kann der weitere Wassereinstau im Unterhafen erfolgen. Auf diese Weise werden die anhaltenden Erosionsausspülungen minimiert.

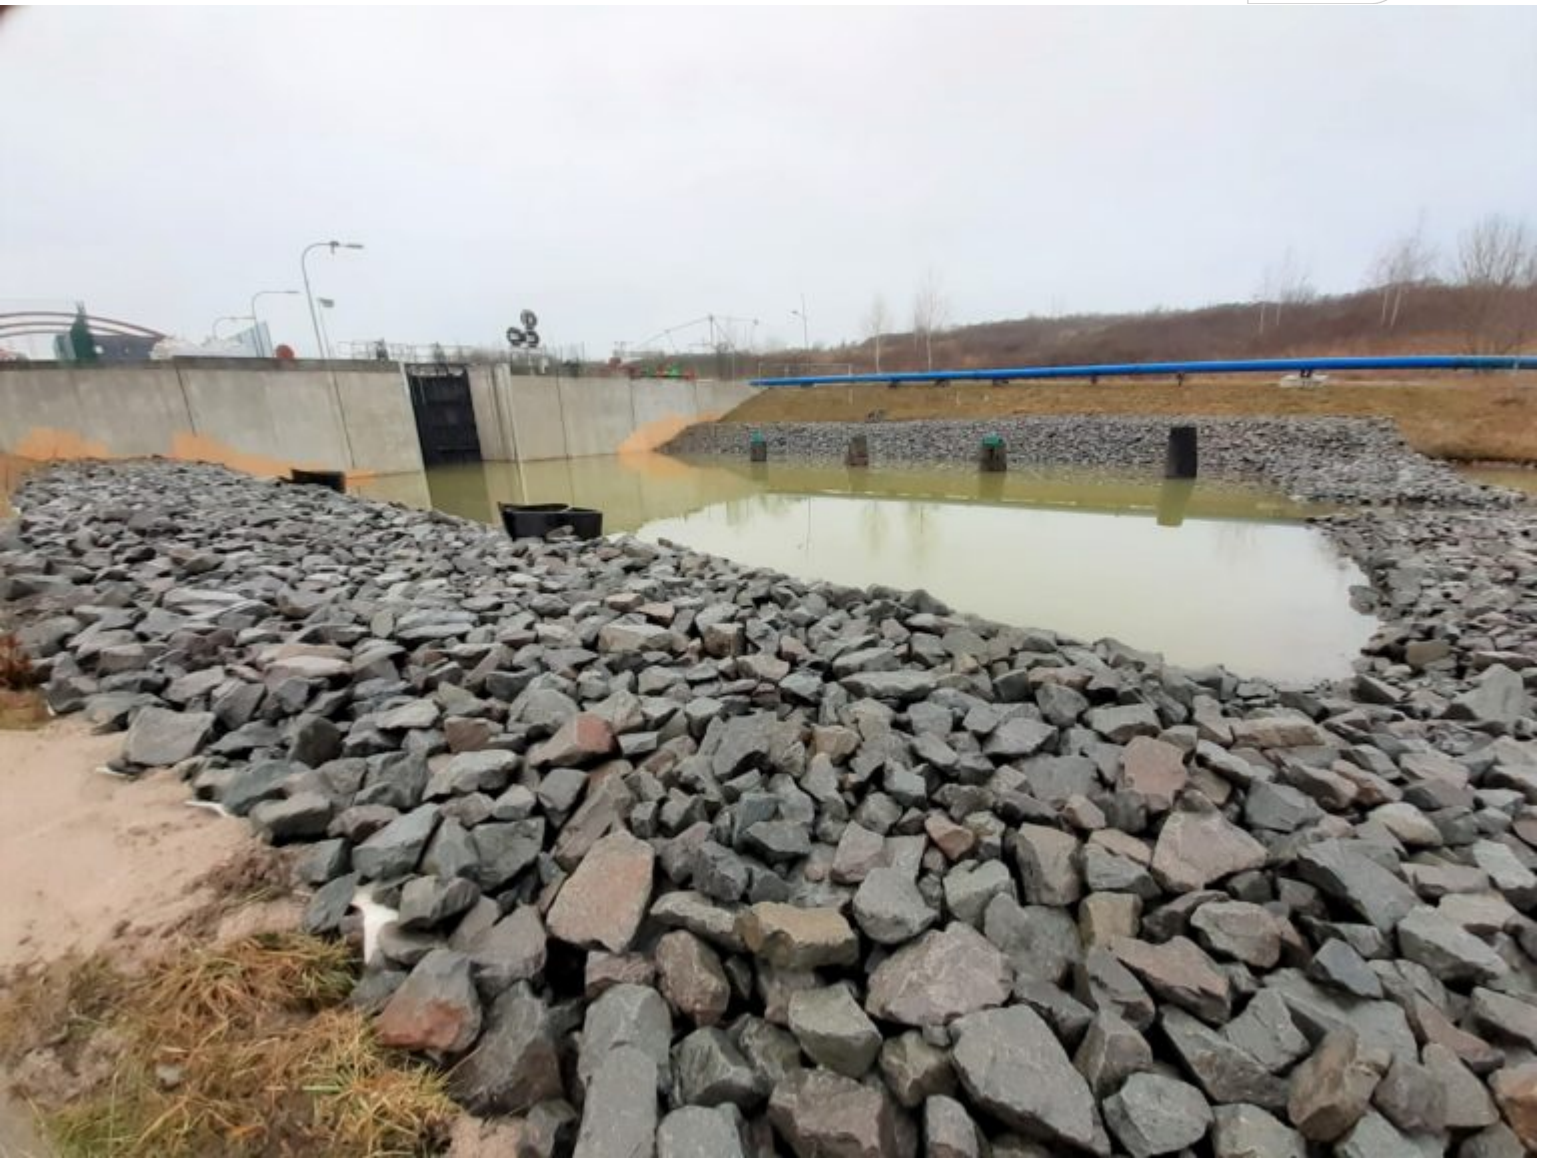
Neu gebauter Stützkörper aus Wasserbausteinen im Unterhafen des Störmthaler Kanals, Foto: LMBV/Falk Bräuer
