## Aktuelle Maßnahmen am Störmthaler Kanal

Leipzig/Markkleeberg. Zu den Gefahrenabwehrmaßnahmen am Störmthaler Kanal wurde zuletzt im Dezember 2021 berichtet. Hiermit erhalten Sie weitere Informationen zu den derzeit - in Abstimmung mit allen Beteiligten - laufenden Maßnahmen im Bereich zwischen Markkleeberger und Störmthaler See:

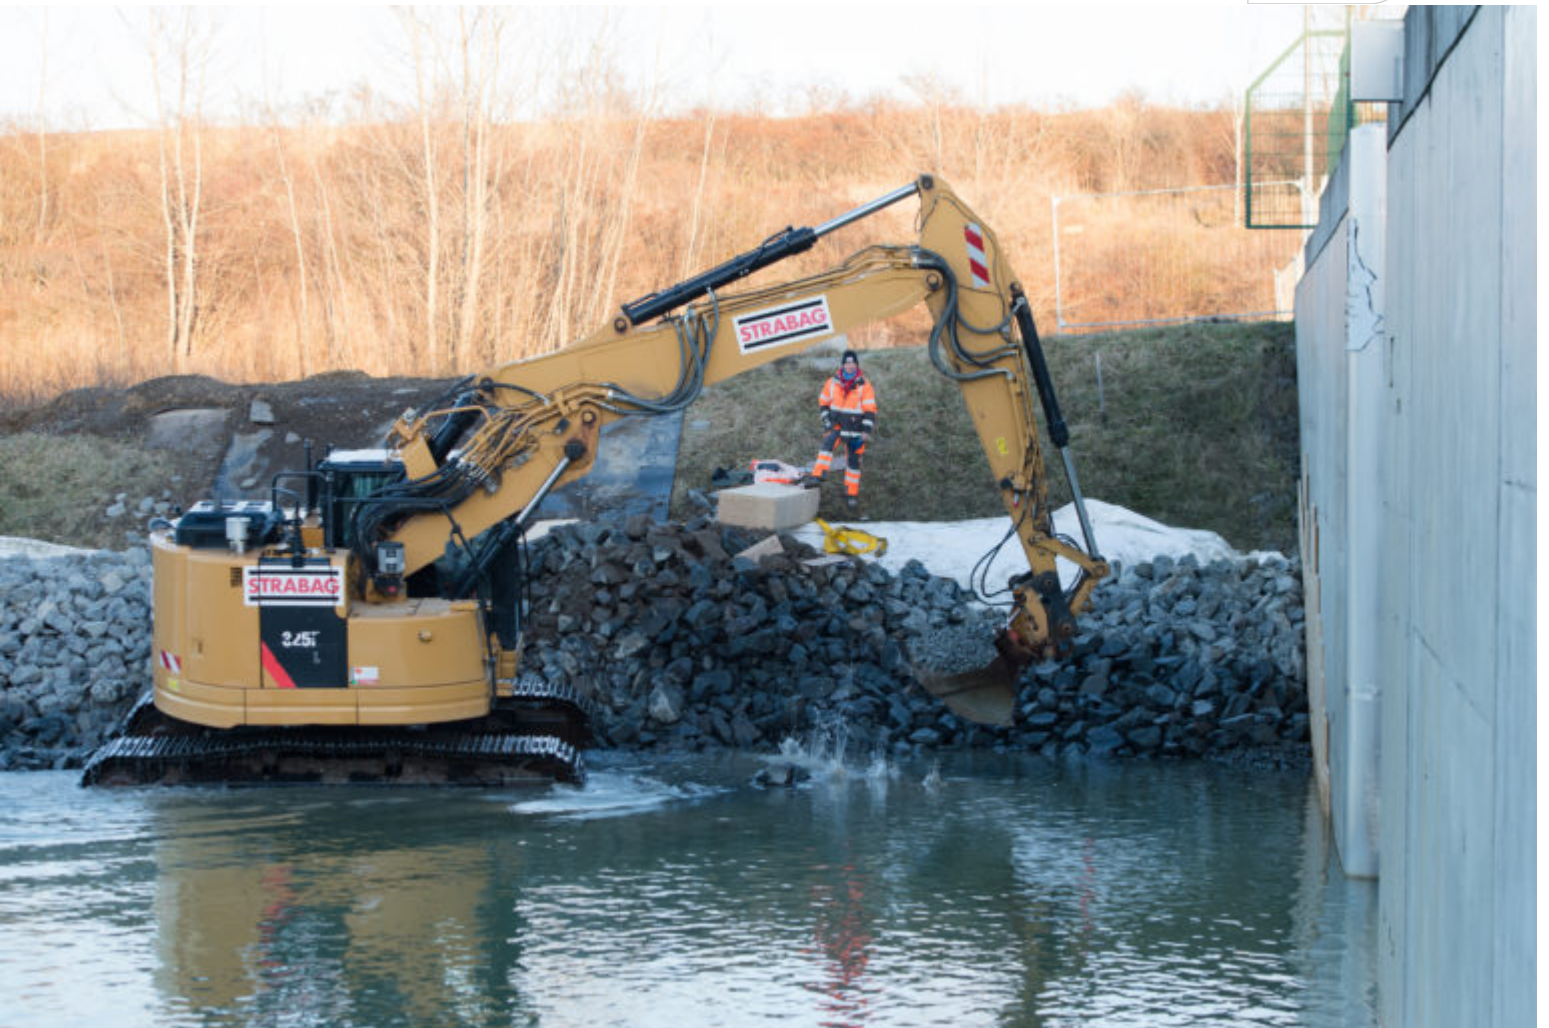
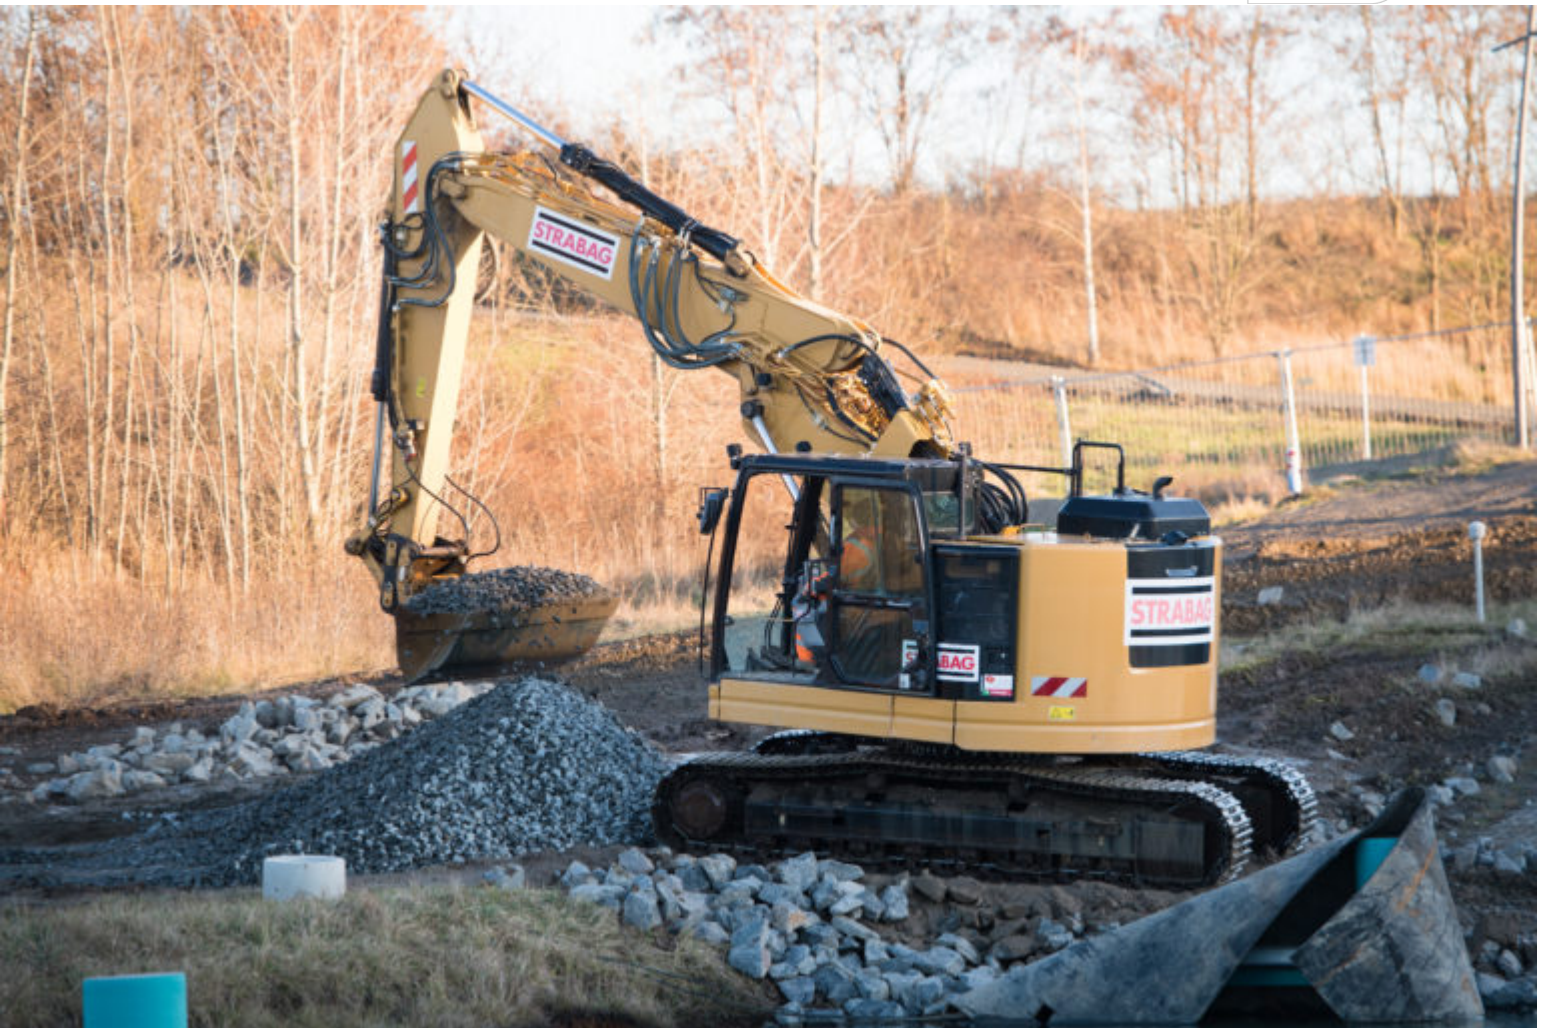
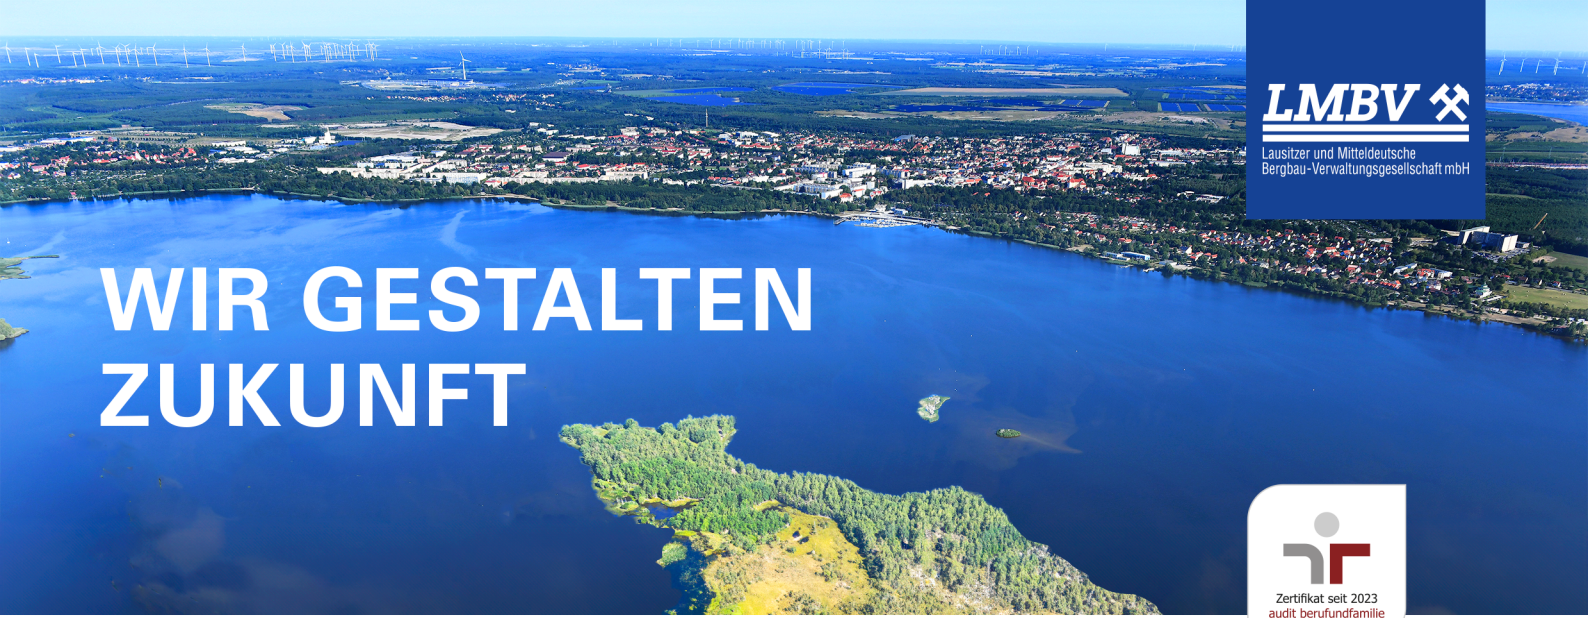
Impressionen vom Bau des Stützkörper aus Wasserbausteinen im Unterhafen des Störmthaler Kanals, Fotos: LMBV/Anika Dollmeyer

- Die **baulichen Maßnahmen** im Zusammenhang mit dem Wassereinstau im unteren Vorhafen der Kanuparkschleuse auf Markkleeberger Seeseite wurden Ende 2021 begonnen. Sie wurden bis Ende Januar 2022 umgesetzt. Nach Einschätzung des Sachverständigen für Geotechnik ist es notwendig, die bereits geschädigten Böschungsbereiche durch einen Stützkörper aus Wasserbausteinen zu sichern. Erst im Nachgang kann der weitere Wassereinstau im Unterhafen erfolgen. Auf diese Weise werden die anhaltenden Erosionsausspülungen minimiert.

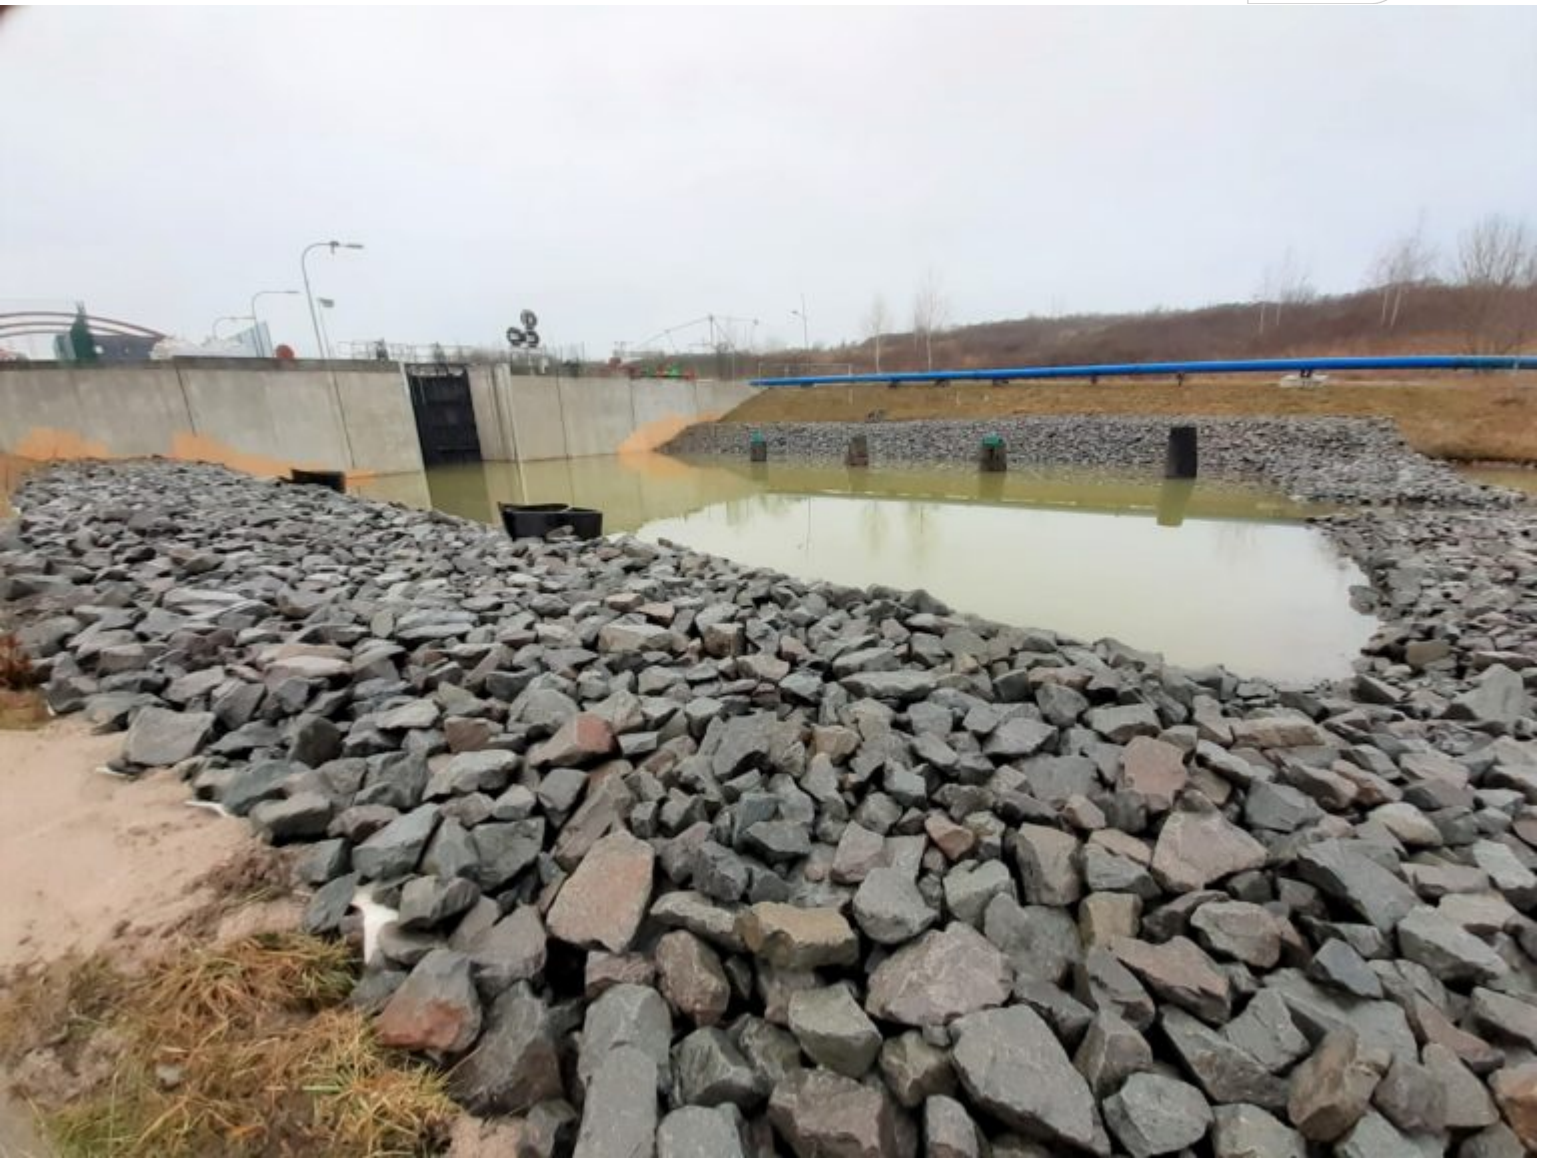
Neu gebauter Stützkörper aus Wasserbausteinen im Unterhafen des Störmthaler Kanals, Foto: LMBV/Falk Bräuer
