Rutschungen

Wodurch entstehen Rutschungen?

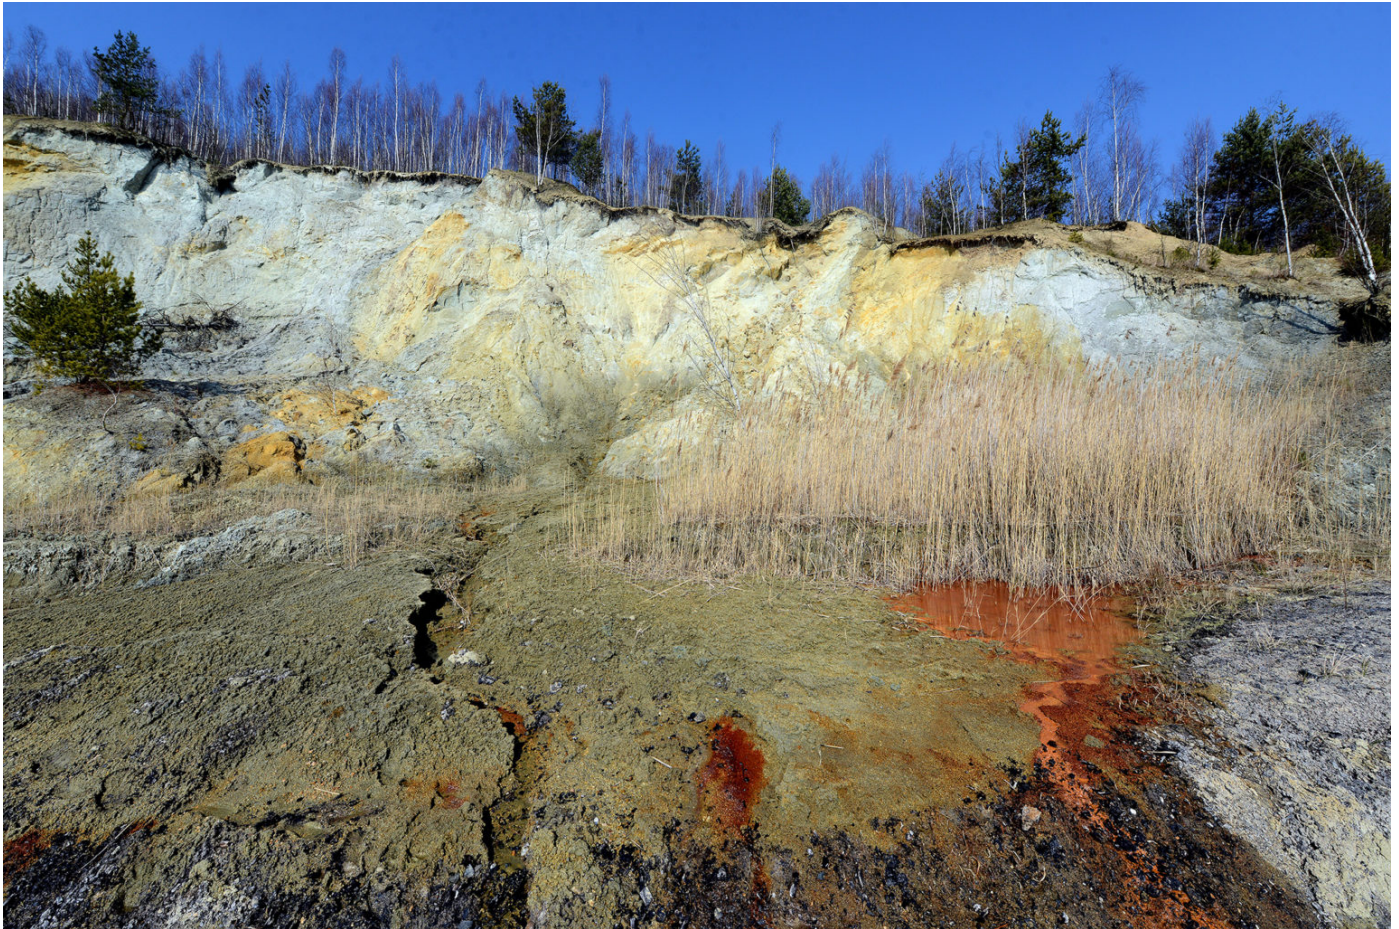
Sanierungsbereich Böschungsbewegung Nachterstedt

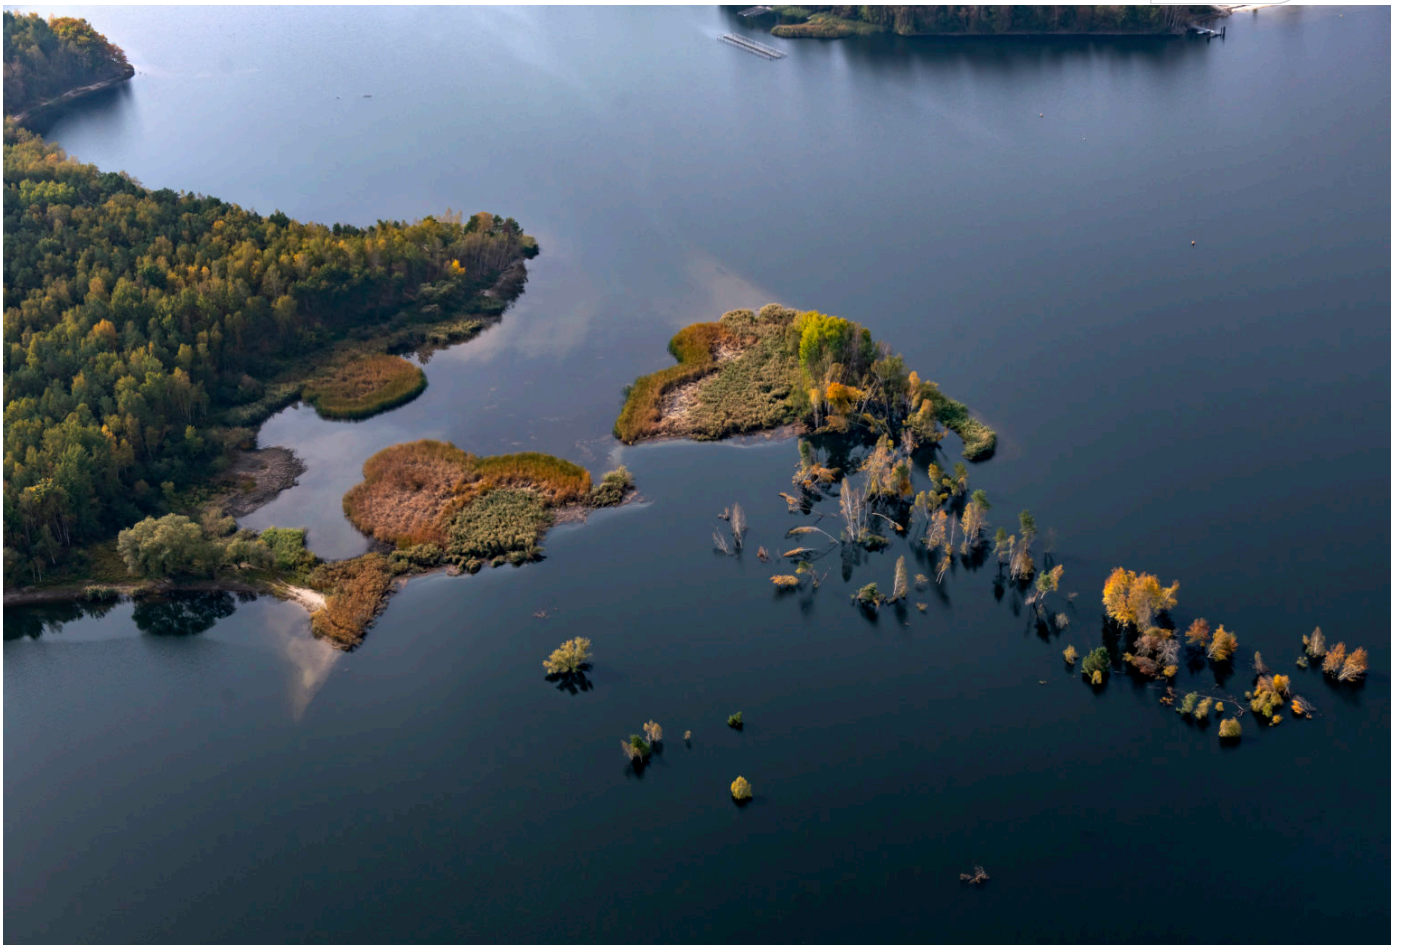
Rutschung "P" am Berzdorfer See

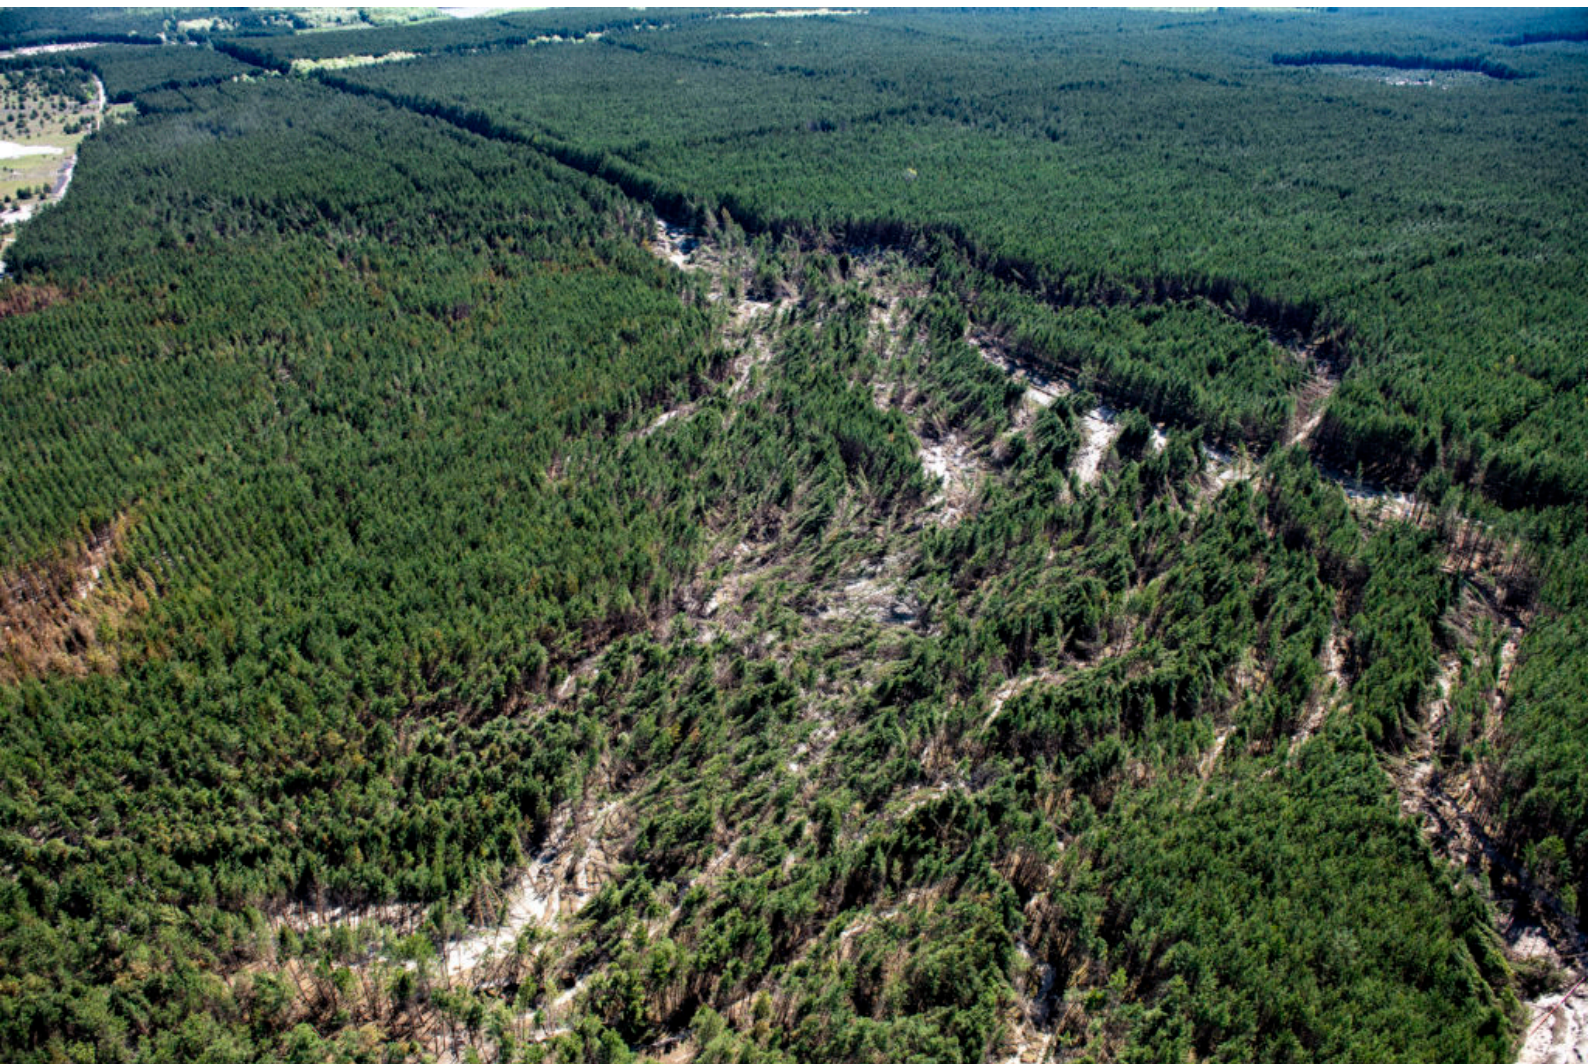
Rutschung in einem aufgeforsteten Bereich in der Lausitz
