Rutschungen

Wodurch entstehen Rutschungen?

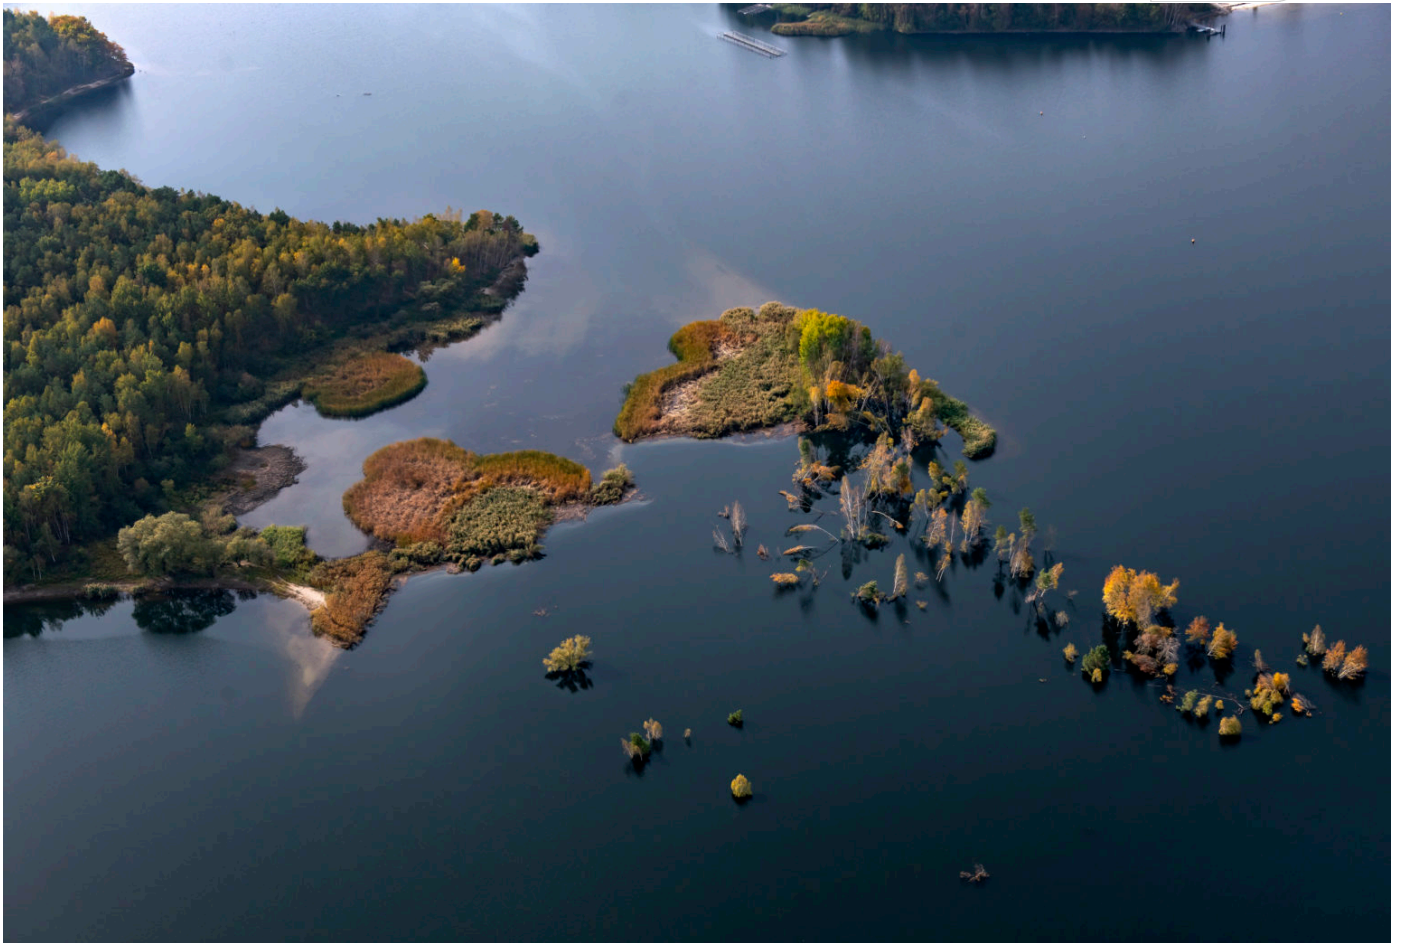
Auswirkungen einer Rutschung im Senftenberger See

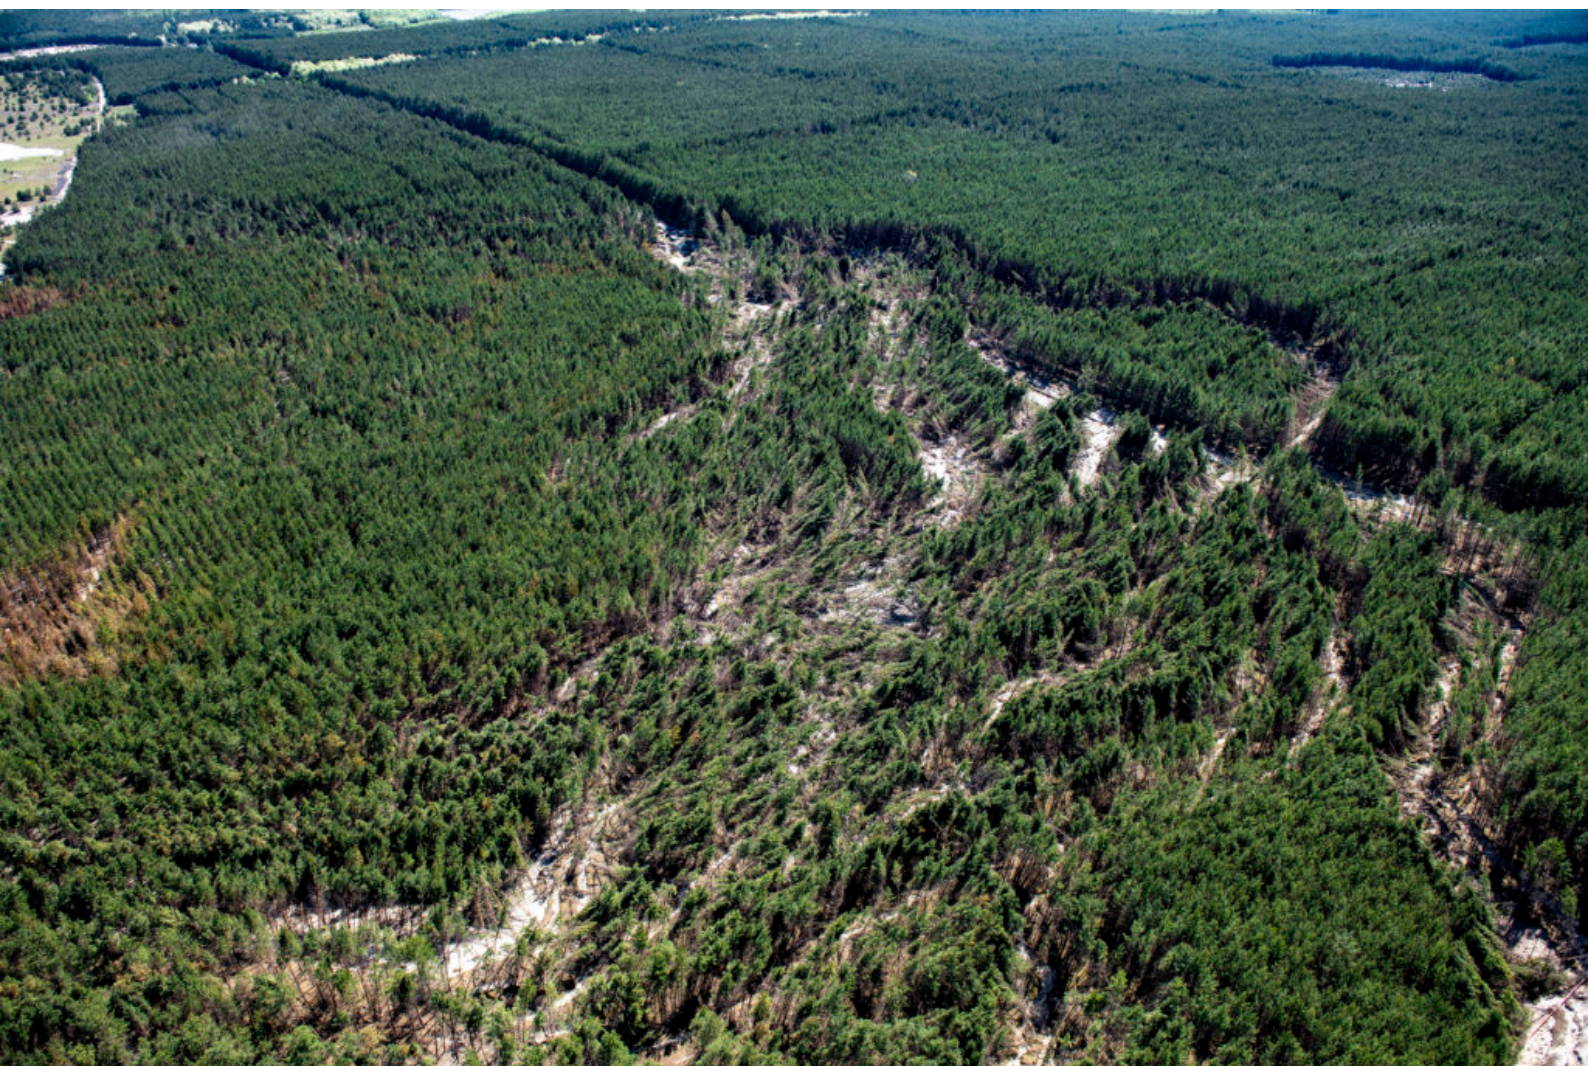
Rutschung in einem aufgeforsteten Bereich in der Lausitz
