Erkundung und Ursachenermittlung im Bereich Störmthaler Kanal sind Zielstellungen für das kommende Jahr

Störmthaler Kanal mit Sicherungsbauwerken unter- und oberhalb der Kanuparkschleuse

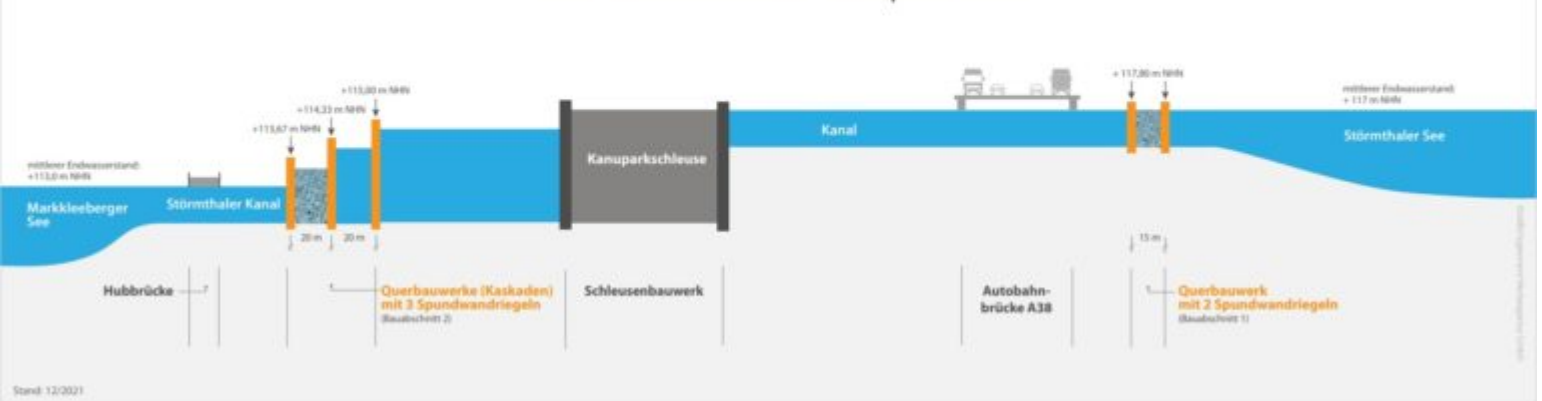
Infografik:

Schematische Darstellung des Störmthaler Kanals mit Sicherungsbauwerken unter- und oberhalb der Kanuparkschleuse

Schematische Darstellung des Störmthaler Kanals mit Sicherungsbauwerken unter- und oberhalb der Kanuparkschleuse im Endzustand, die Wasserkaskaden im Unterwasser werden noch hergestellt; nicht maßstäblich

- In Abstimmung mit dem Sachverständigen für Geotechnik wird derzeit die Errichtung eines Stützkörpers aus Wasserbausteinen an den Seitenböschungen unterhalb der Kanuparkschleuse vorbereitet, damit die geplante Reduzierung des hydraulischen Gefälles im anstehenden Böschungsbereich durch die Anhebung des Wasserspiegels im unteren Vorhafen auf maximal +115,0 m NHN standsicher durchgeführt werden kann.

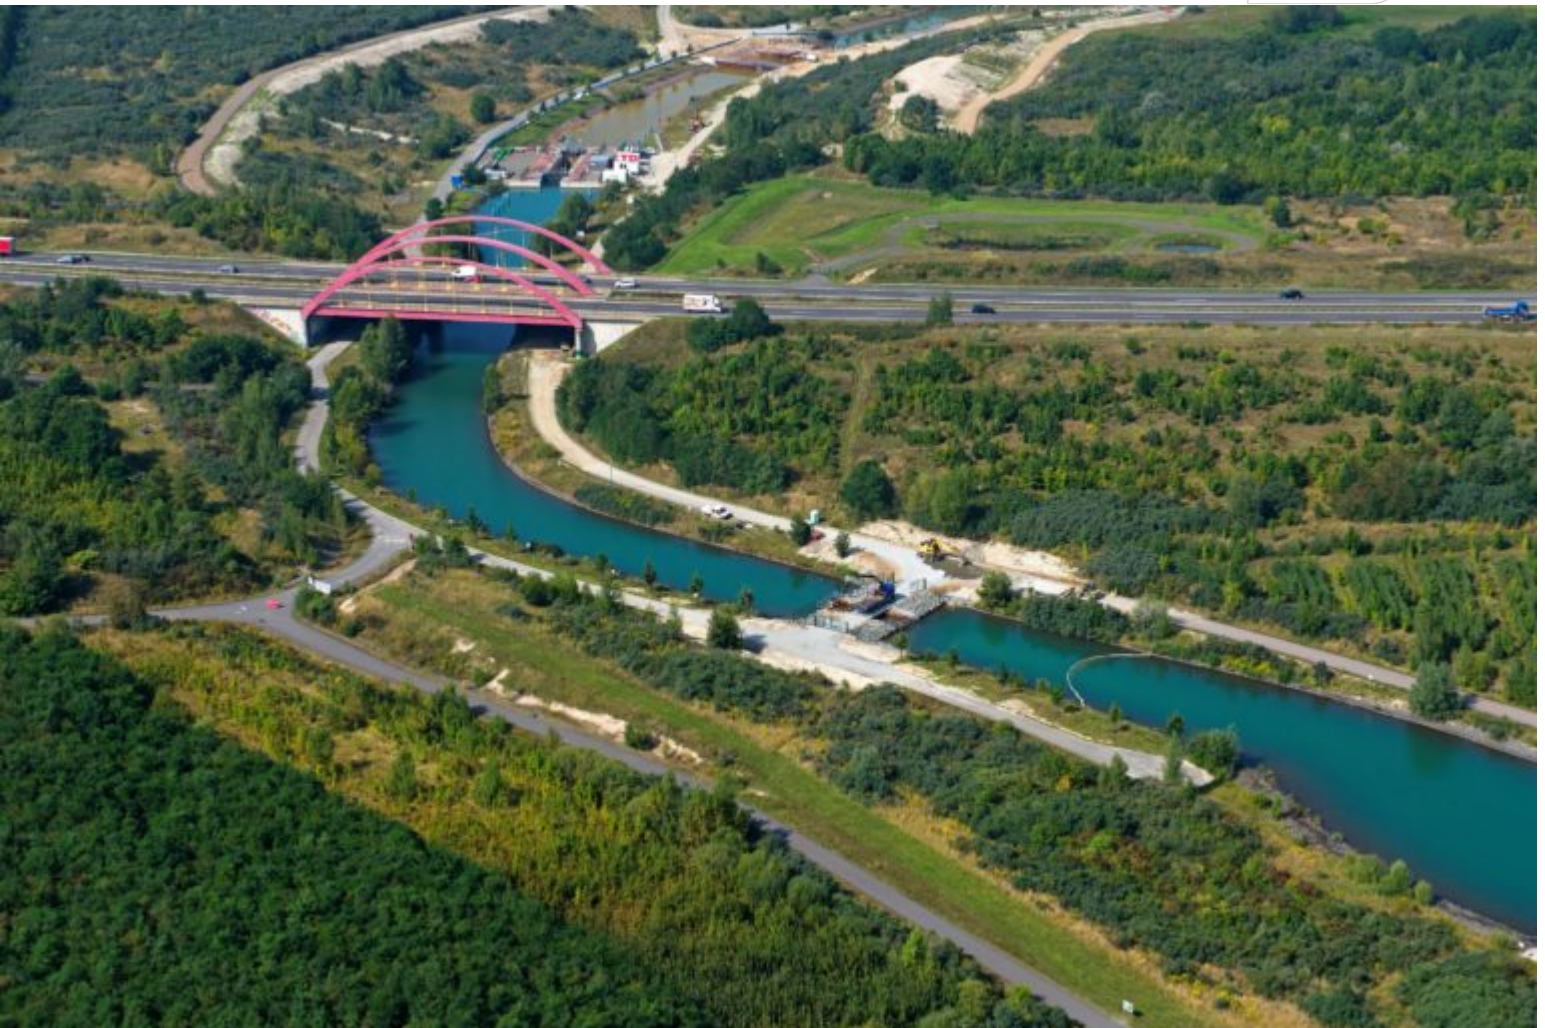
Störnthaler Kanal mit Sicherungsbauwerken aus südöstlicher Richtung im September 2021 (Foto: LMBV / Christian Bedeschinski)

Nachdem im März 2021 im Rahmen des regulären LMBV-Monitoring-Programms Böschungsschäden und Rissbildungen nahe der Kanuparkschleuse – ein Kompaktbauwerk mit integrierter Seeentlastungsfunktion im Leipziger Südraum – bekannt geworden waren, veranlasste die LMBV Sofortmaßnahmen zur geotechnischen Sicherung: Zunächst wurde ein Absperrbauwerk mit zwei Spundwänden auf der Störmthaler Seeseite errichtet. Es folgte der Bau von drei Spundwänden auf Markkleeberger Seeseite, die für die Wasserregulierung perspektivisch zur Kaskade (siehe Infografik im Anhang) eingestaut werden. Die notwendige Ableitung des Überschusswassers vom Störmthaler in den Markkleeberger See wurde auf eine Heberleitung umgestellt. Die Bauabnahme für die temporären Sicherungsbauwerke im Störmthaler Kanal erfolgte am 30. September 2021.
