Erneuerung der Ausbauelemente im Freieslebenschacht-Querschlag

Sondershausen/Mansfeld. Der Freieslebenschacht II, mit einer Teufe von 132 Meter, stellt heute noch ein zentrales bergbautechnisches Element für die Überwachungs- und Kontrolltätigkeit durch den Sanierungsbereich Kali-Spat-Erz der LMBV im Kupferschieferbergbaurevier der Mansfelder Mulde dar.

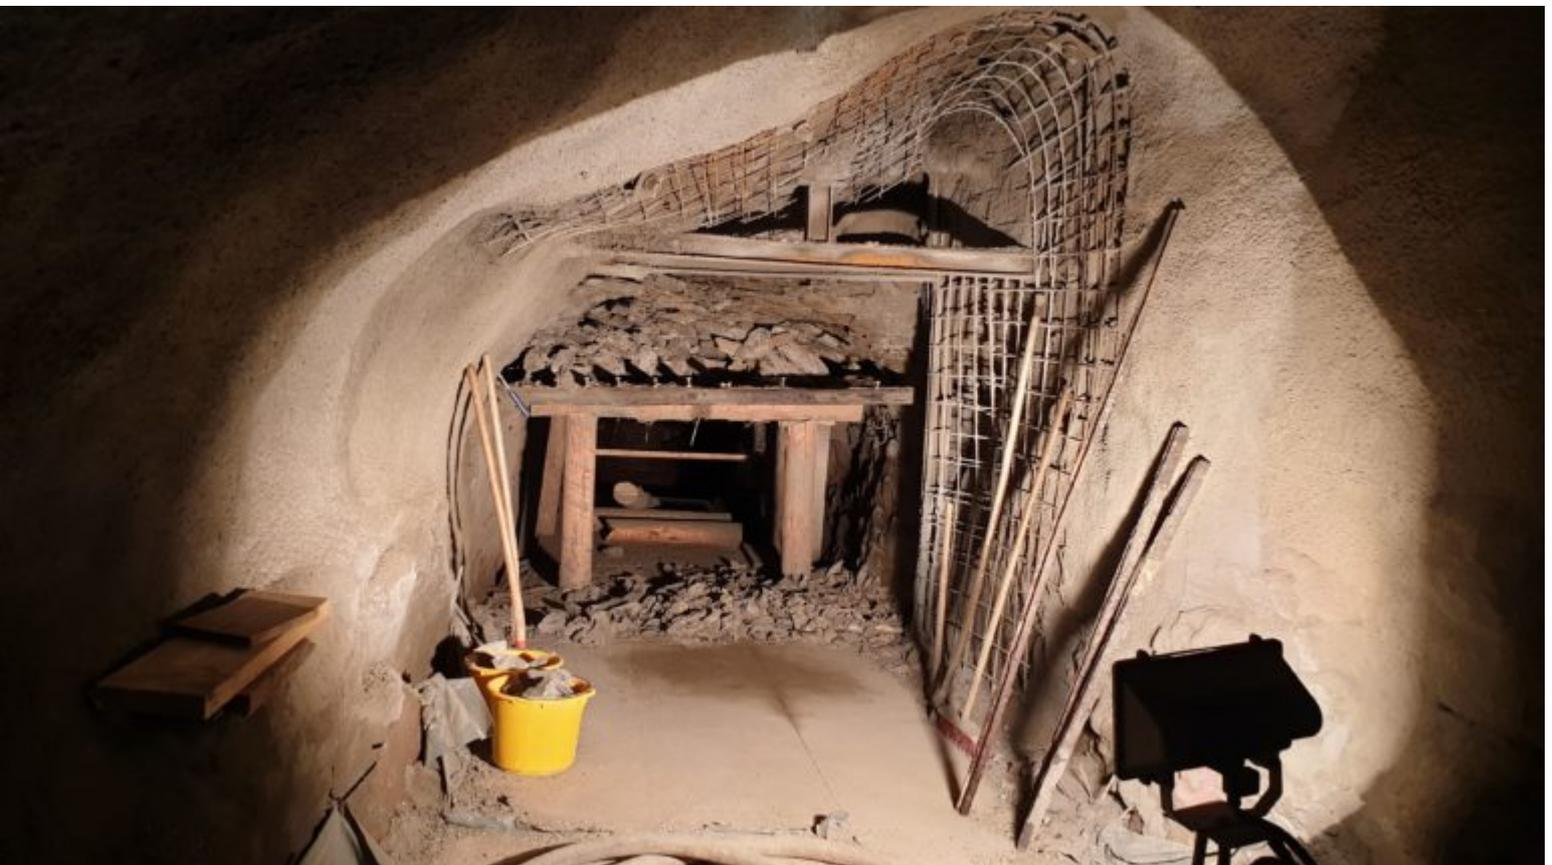
Hergestellter Ausbau in Blickrichtung Schlüsselstollen

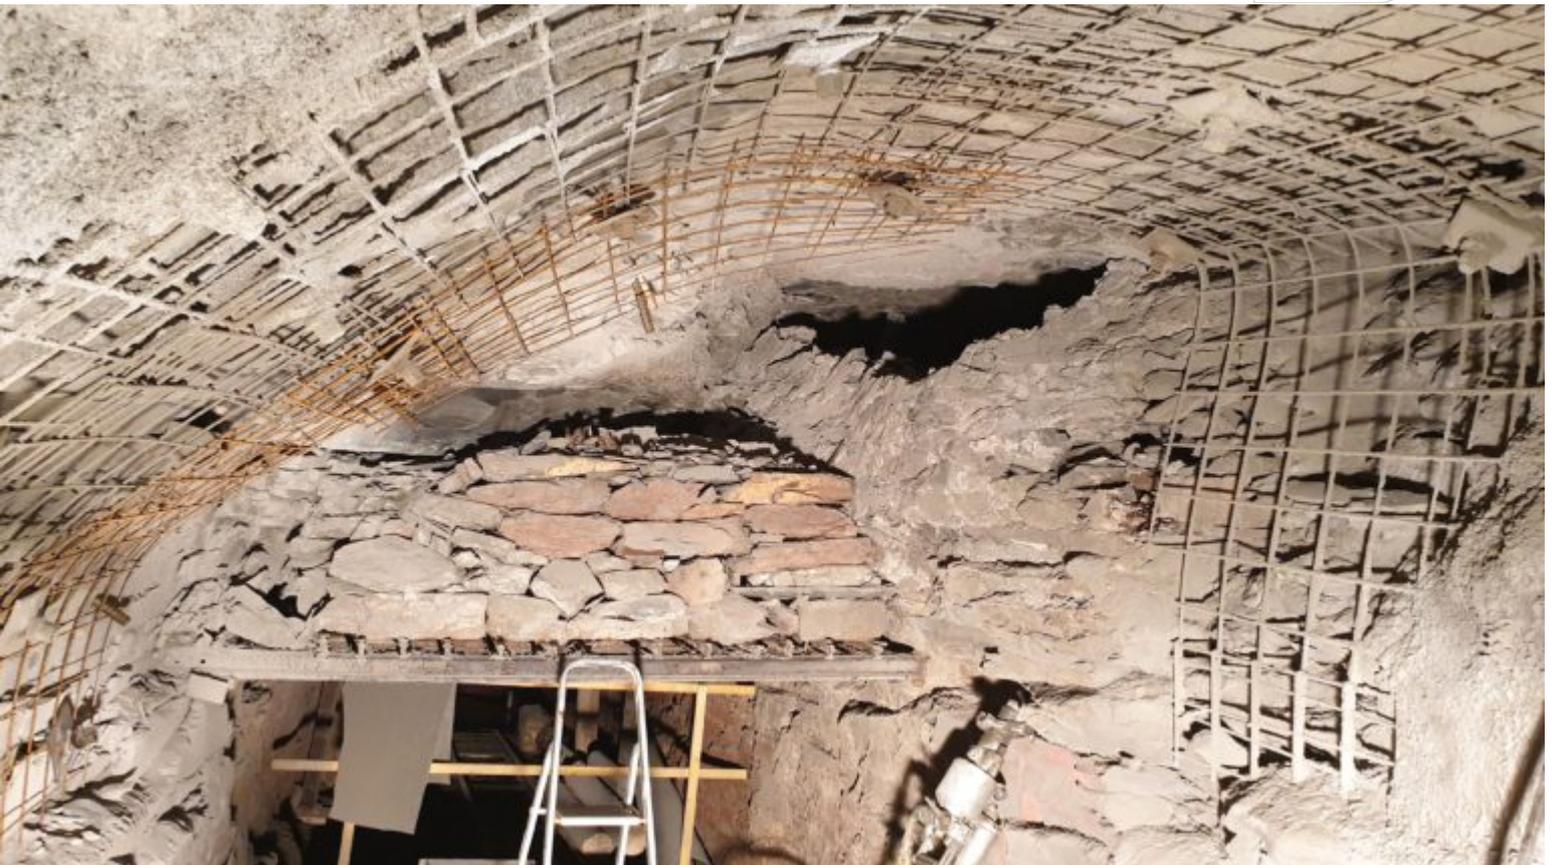
Sanierungsnotwendigkeit im Schlüsselstollen

Im Kreuzungsbereich mit dem Schlüsselstollen ist die Situation durch eine Spannweite der Kappen von vier Meter und den Grad der Korrosion deutlich kritischer. Hinzu kommt die lagenweise Auflockerung in der Firste (dünnbankiger Rotliegend-Sandstein), sodass diese Bereiche bis zum standfesten Gebirge zurückzubauen sind. Diese Arbeiten sind ausschließlich händisch durchzuführen und setzen Erfahrung und Achtsamkeit voraus. Erst dann kann die Technologie für den o.g. Endausbau angewendet werden.

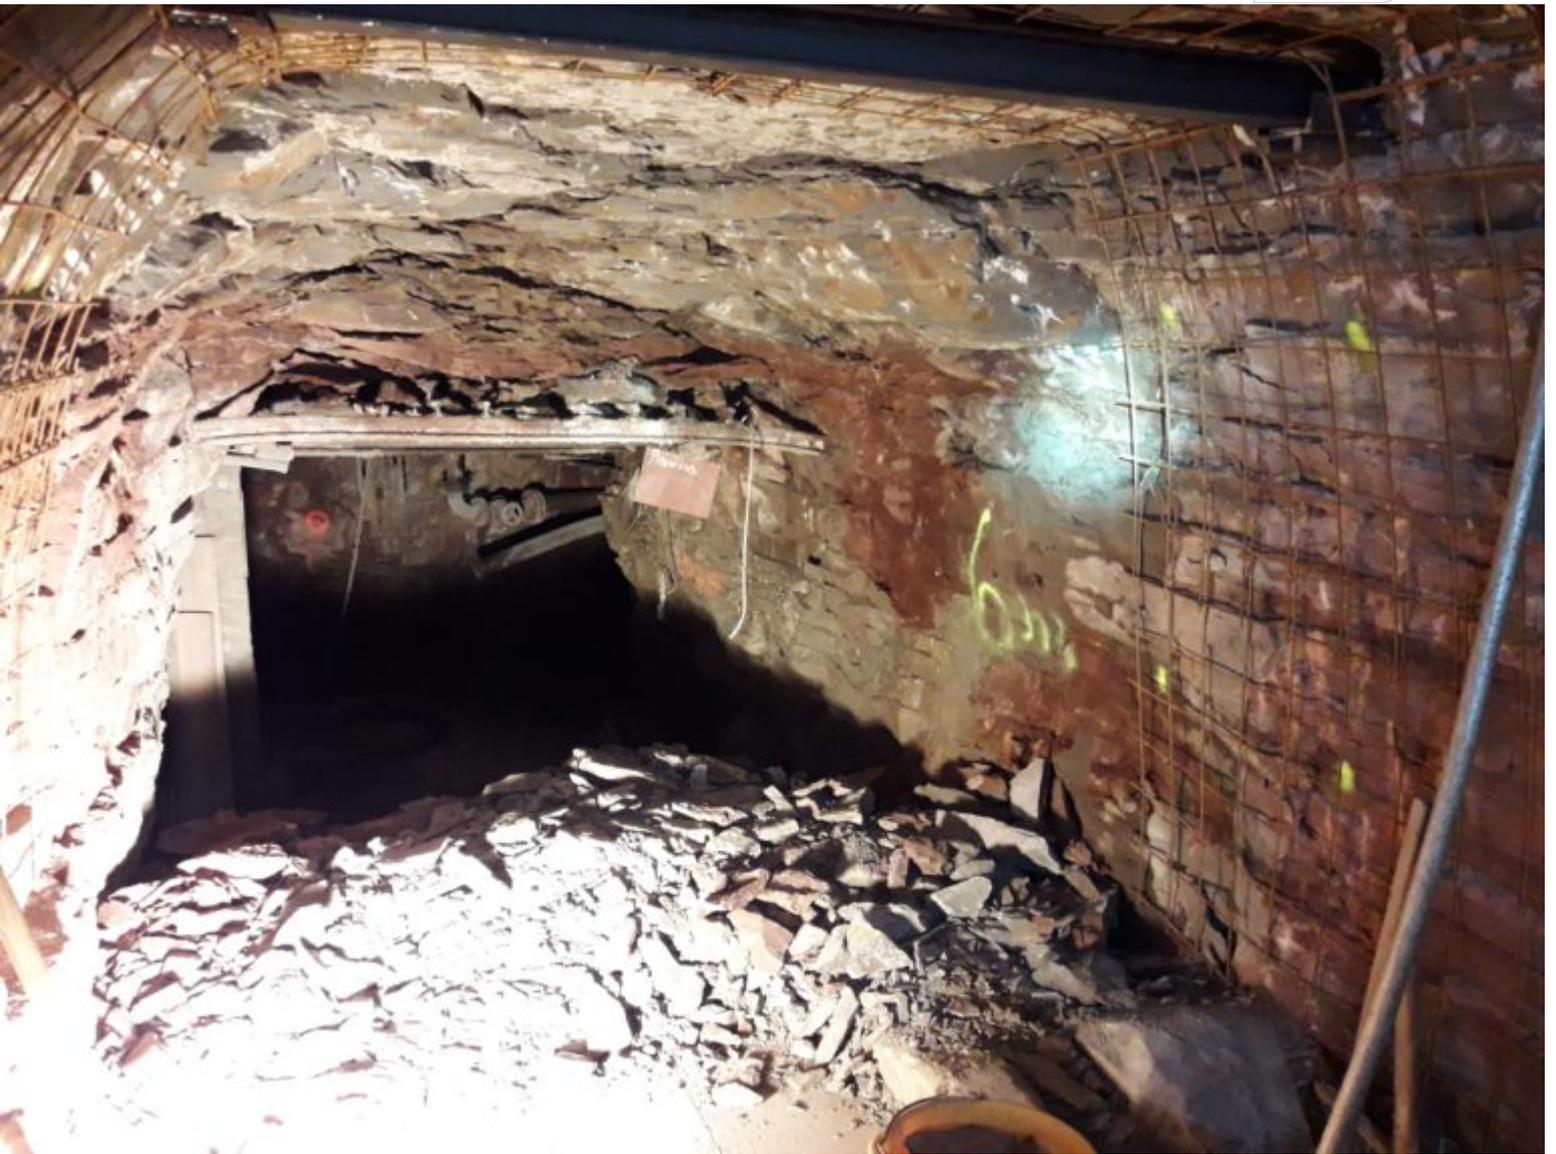
Beraubte Firste

Das Rauben des alten Stahlausbaus mit den darüber liegenden Lockermassen stellt für den gesamten Bauabschnitt eine Herausforderung dar. Unter Nutzung von temporären Sicherungsausbau in Form von Holzstempeln wird der Ausbau kontrolliert zum Einsturz gebracht. Nach dem Herstellen der First- und Stoßsicherheit wird der endgültige Ausbau mittels Anker und Spritzbeton hergestellt. Bedingt durch das Antreffen von vorher unbekanntem Altbergbau wurde die Technologie teils durch Stahlkappen statt Anker geändert.
