Führungsseile im Freieslebenschacht vom Bergbausanierer erneuert

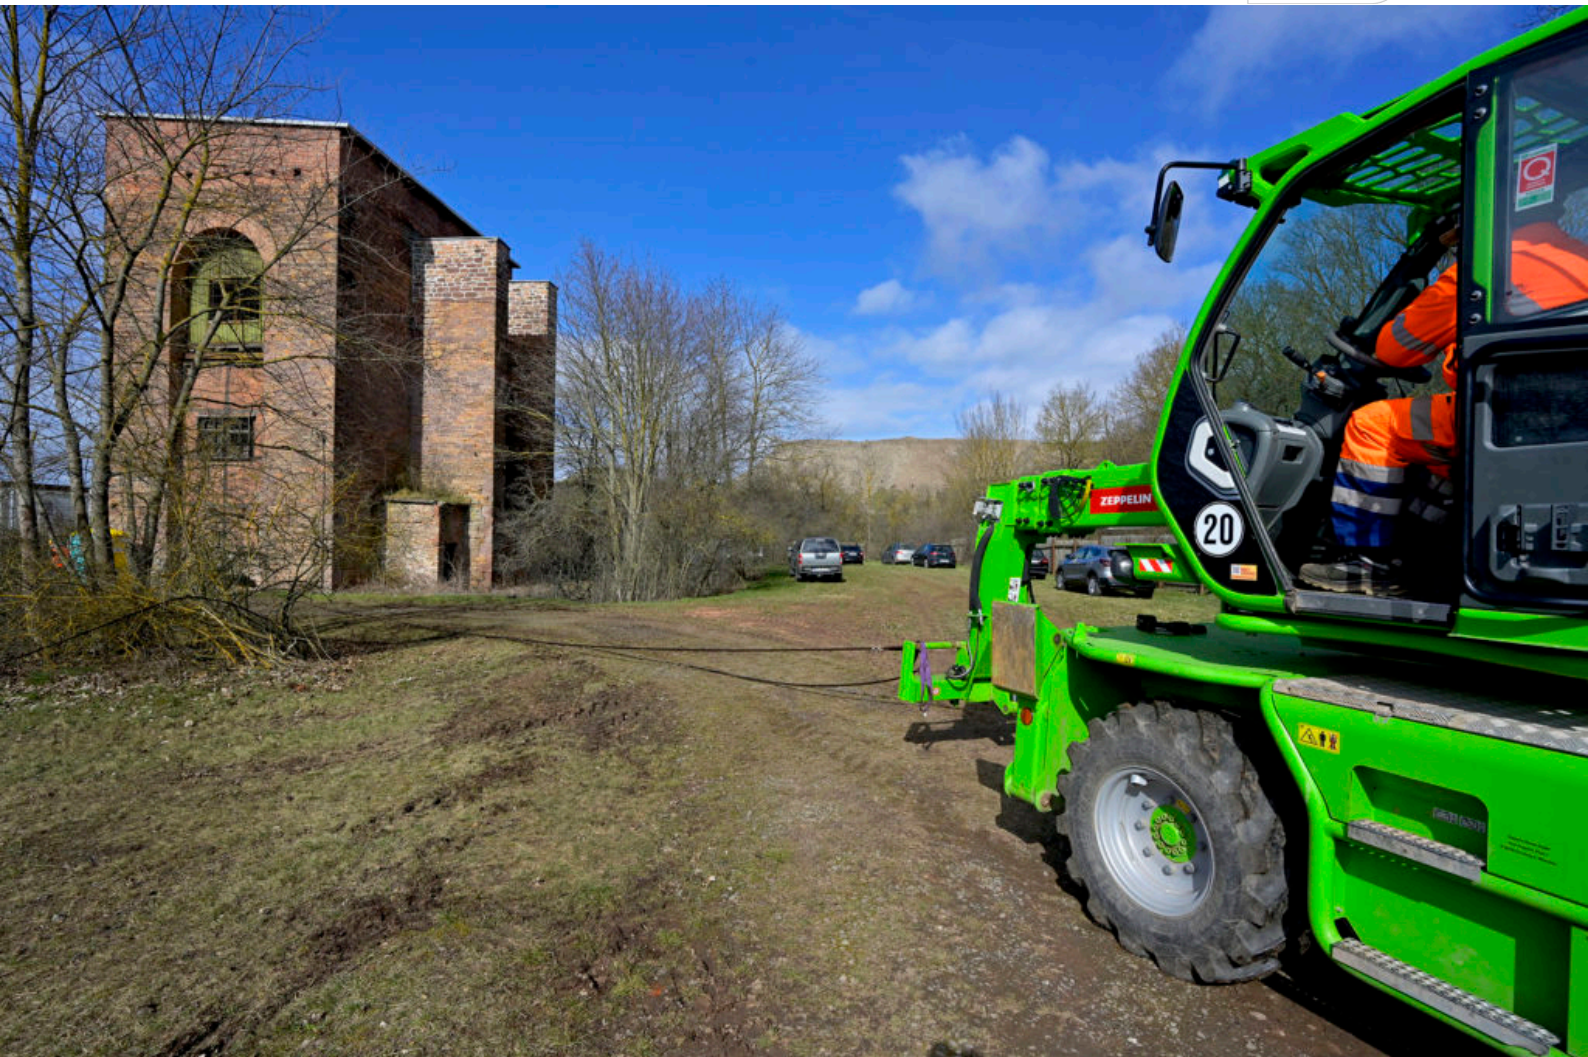
Erneuerung der Führungsseile auf der Schachtanlage Freieslebenschacht 2 der LMBV, Sparte Kali-Spat-Erz, KSE, in Großbörrner im ehemaligen Mansfelder Kupferschiefer-Revier. Foto am 22. März 2021.

Am 15. März 2021 begann die Demontage des ersten Führungsseils. Die Seilklemmen im Schachtsumpf und die Befestigungen im Förderturm wurden entlastet. Anschließend konnte das Führungsseil mittels Hilfsseil auf das Niveau der Rasensohle herabgelassen und mit einem Teleskoplader aus dem Schacht gezogen werden. Über eine geänderte Montagetechnologie aus dem Hause Schachtbau Nordhausen werden die neuen Seile (Typ: rechtsgängiges Kreuzschlageil 6x19 Seal) mit den vom Werk gelieferten Einwegtrommeln auf eine Abrollvorrichtung in dem übertägigen Fördergestell geladen.

Das Seilende mit der Vergussbirne wurde anschließend in den Förderturm gezogen und verspannt. Mit ca. 0,5 m/s konnte nun das Fördermittel in Richtung Schachtsumpf gefahren werden, wobei sich das neue Führungsseil gleichzeitig abtrommelte und vorerst frei im Schacht hing. Auf dem Niveau des Füllortes angelangt, erfolgte die Einführung in die Spannbühne und die Arretierung mit Seilklemmen. Mit Spindeln auf dem Niveau der Seilscheiben wird die erforderliche Spannung von rd. 23 kN aufgebracht.

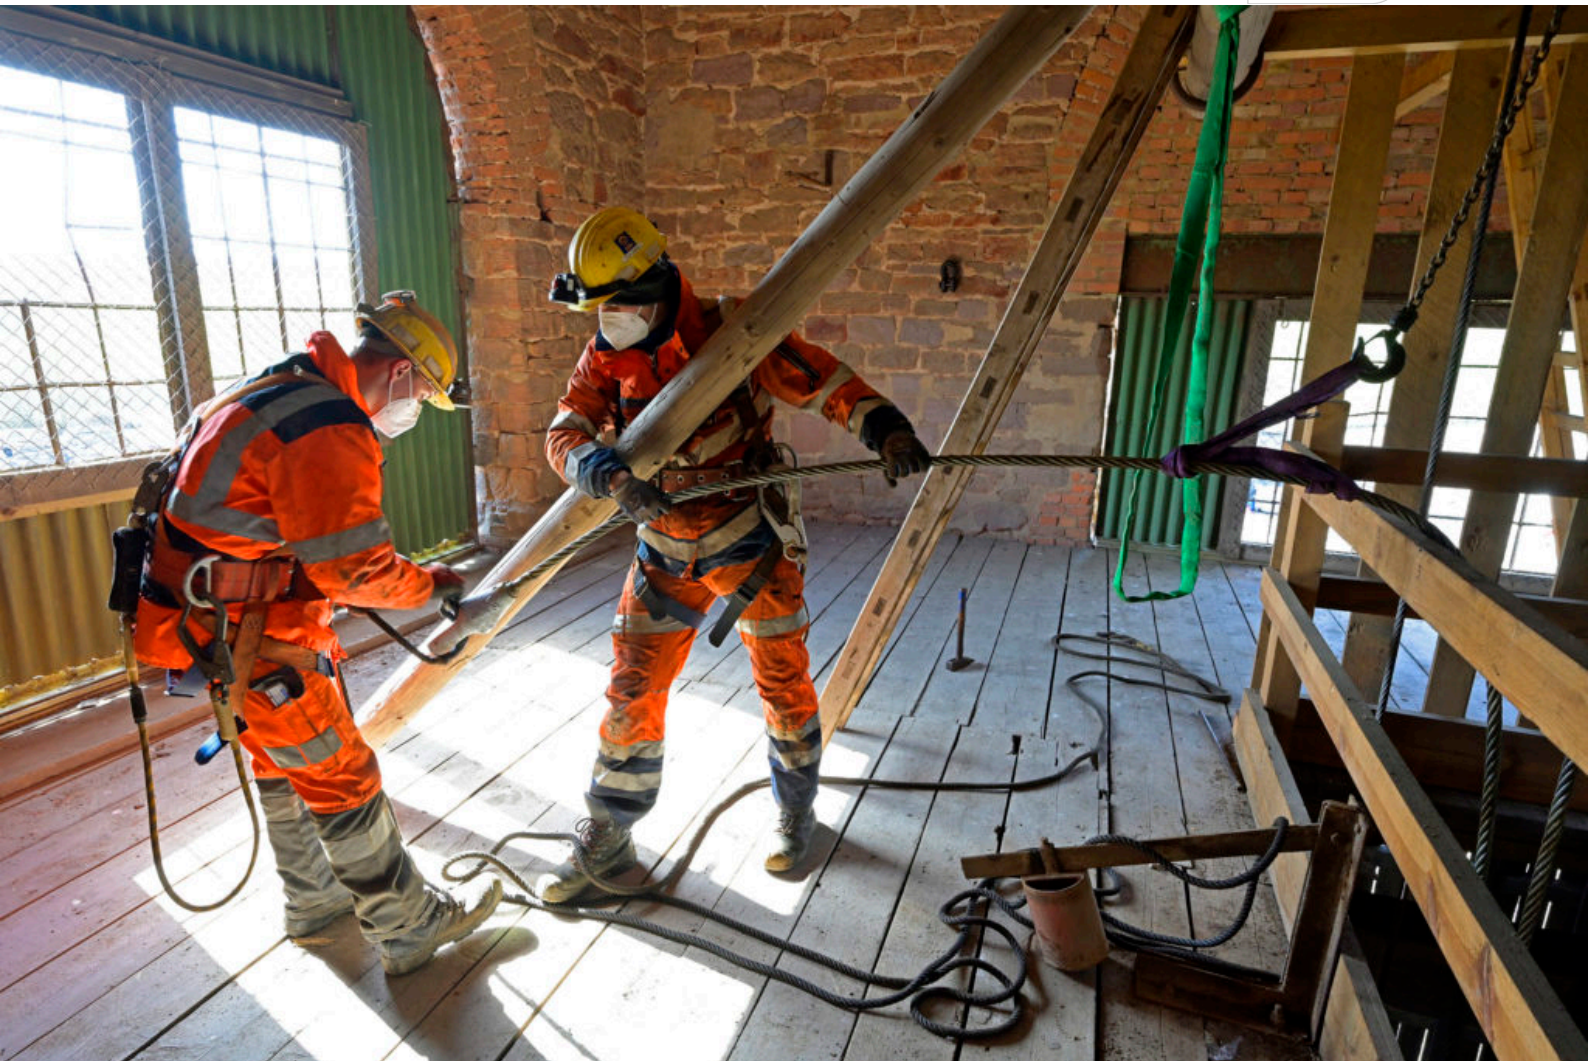
Erneuerung der Führungsseile auf der Schachtanlage Freieslebenschacht 2 der LMBV, Sparte Kali-Spat-Erz, KSE, in Großörner im ehemaligen Mansfelder Kupferschiefer-Revier. Foto am 22. März 2021.
