Geophysikalische Untersuchungen am Petersenschacht von Grubenwehr unterstützt

Untersuchungen am Schacht

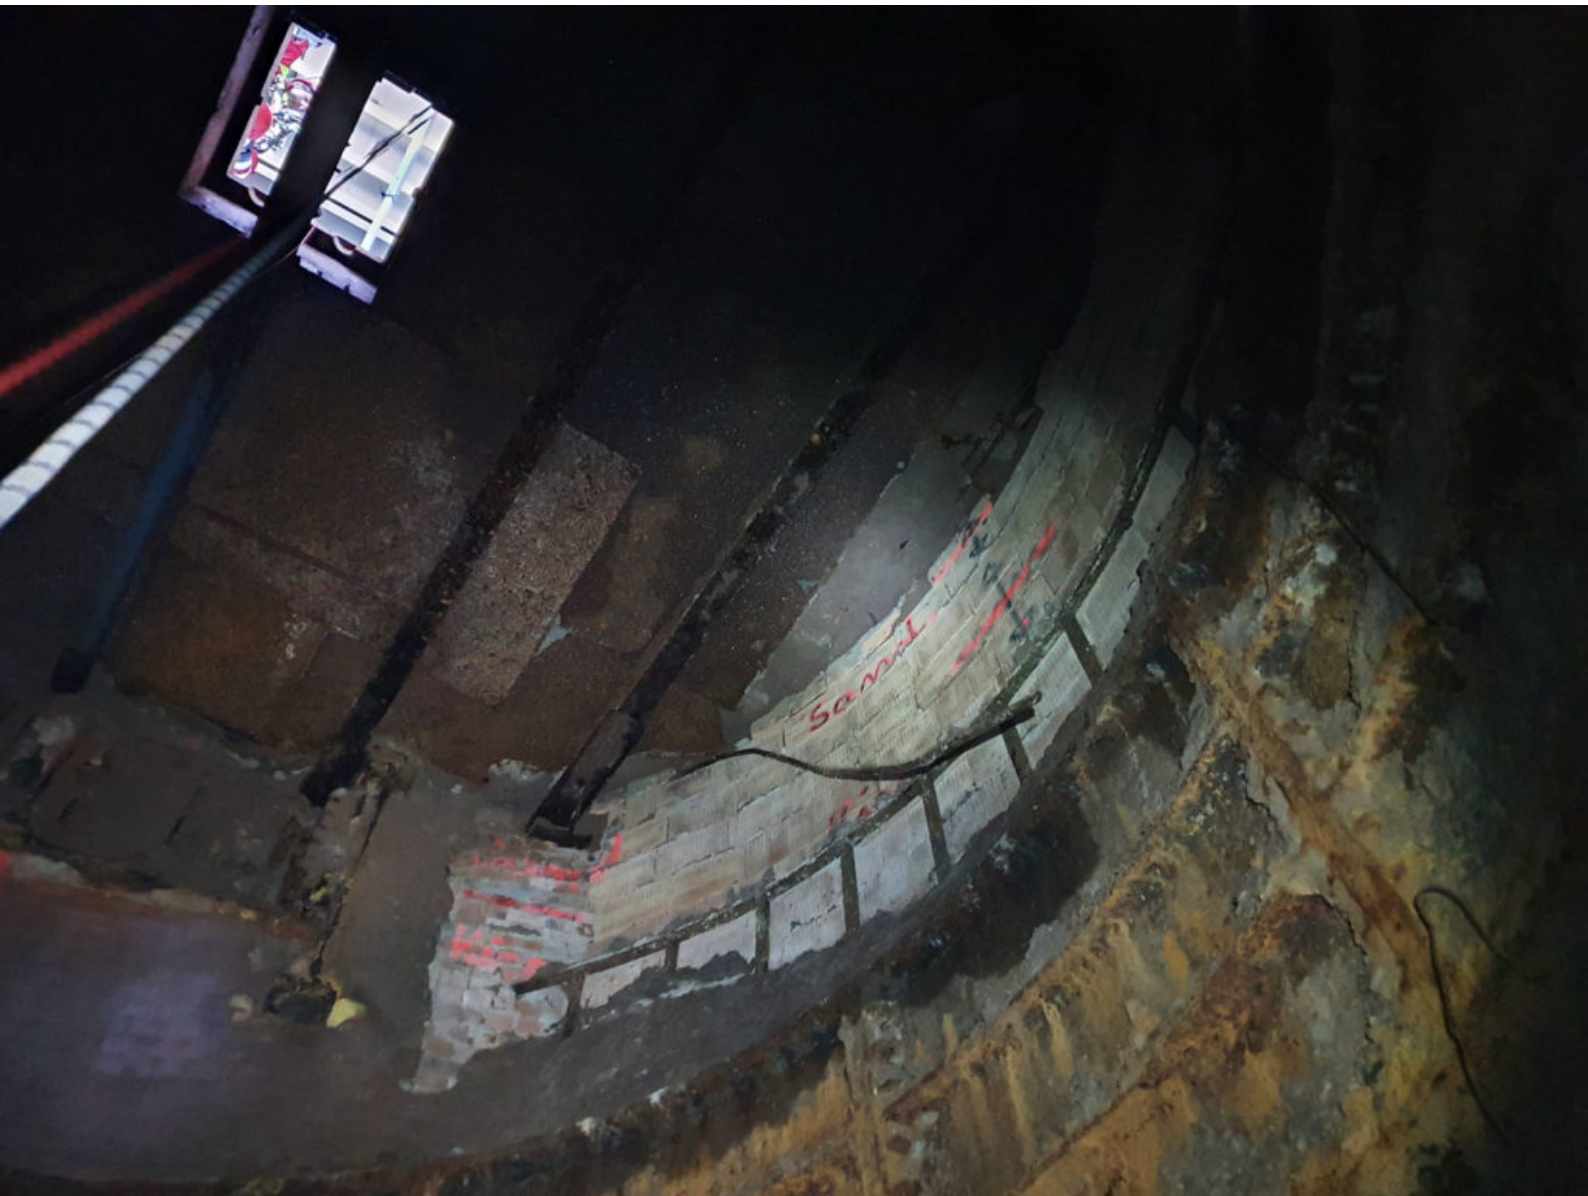
Blick vom Versatzniveau nach Übertage mit abgemauertem Wetterkanal
Sondershausen. Während Reparaturarbeiten am Fördergerüst des Petersenschachtes sowie des daran angrenzenden Gebäudekomplexes

Im Ergebnis konnten keine Beeinträchtigungen der Schachtwandung festgestellt werden; auch die Versatzabsperrbauwerke in den Wetterstrecken sind ohne Befund oder Mängel. Die Niveaus der Kies- und Sandschüttungen sind deutlich sichtbar markiert und somit kann ein Auslaufen der Verfüllmassen aus dem Wetterkanal in die Schachtröhre ausgeschlossen werden.

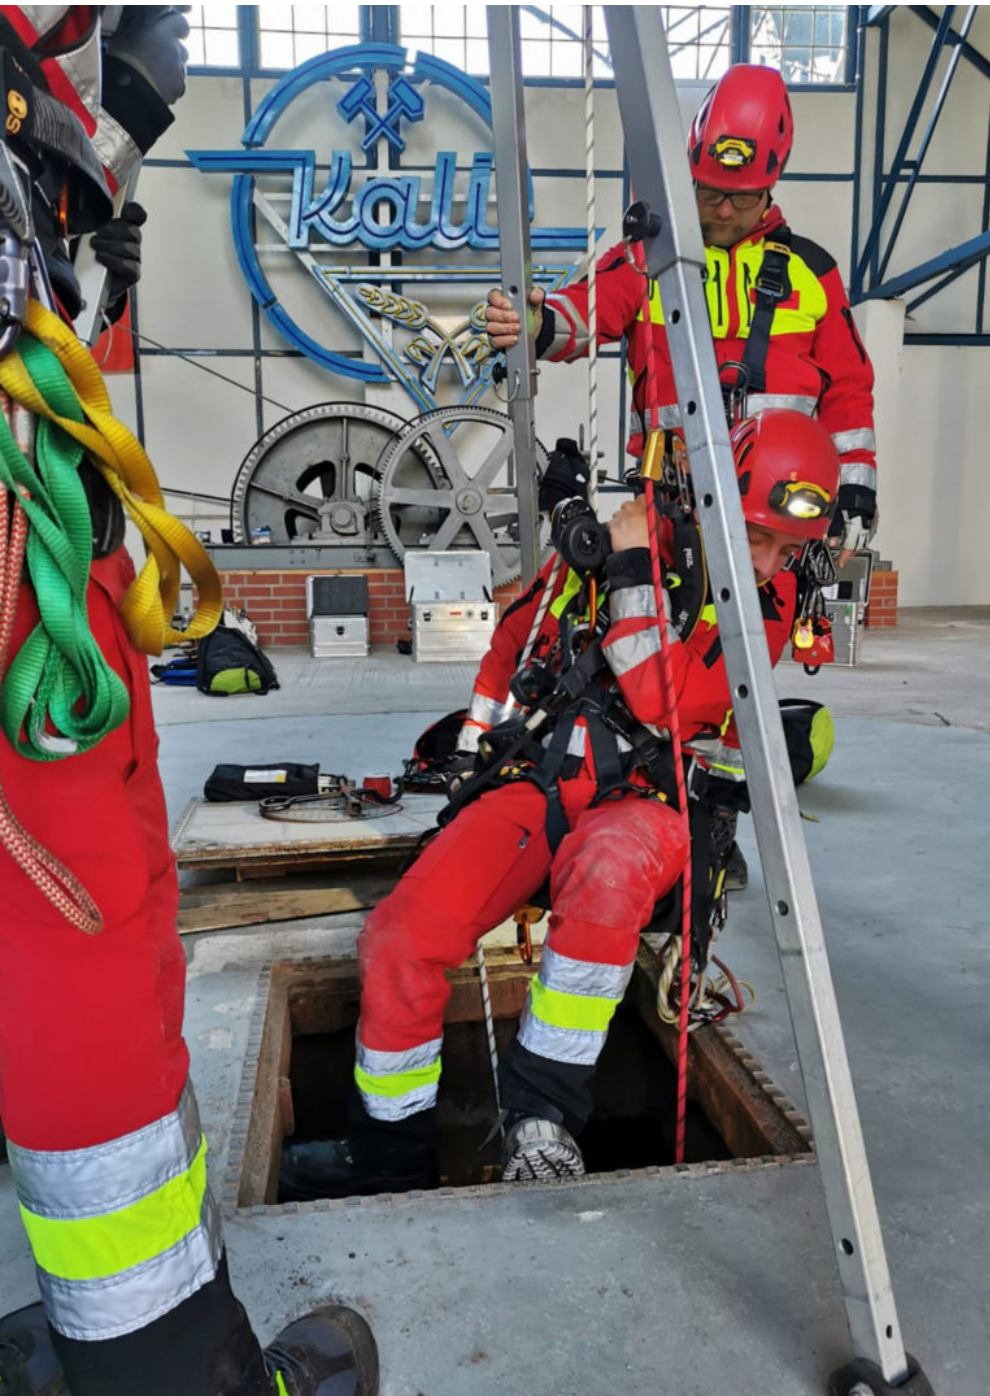
Abseilen in den Petersenschacht über einen Dreibock - Blick in das Schachtgebäude

Um den Zustand der Verfüllsäule oberhalb des Dichtelementes direkt zu eruieren, war ein Befahren durch den Auf- und Abseiltrupp der Grubenwehr erforderlich. Ende April 2021 wurde die Kontrollöffnung der Schachtabdeckung geöffnet und darüber ein Dreibock aufgestellt. Als Anschlagpunkt für das Fahr- und Sicherheitsseil wurde eine ausreichend tragfähige Konstruktion innerhalb der Schachthalle gewählt. Vor dem Abseilen wurde der luftgefüllte Bereich bis auf das Versatzniveau gastechnisch freigemessen. Abseilen und Aufstieg erfolgte aktiv mit einem Abseilgerät und Hand- bzw. Bruststeigklemme, gesichert über ein mitlaufendes Auffanggerät.

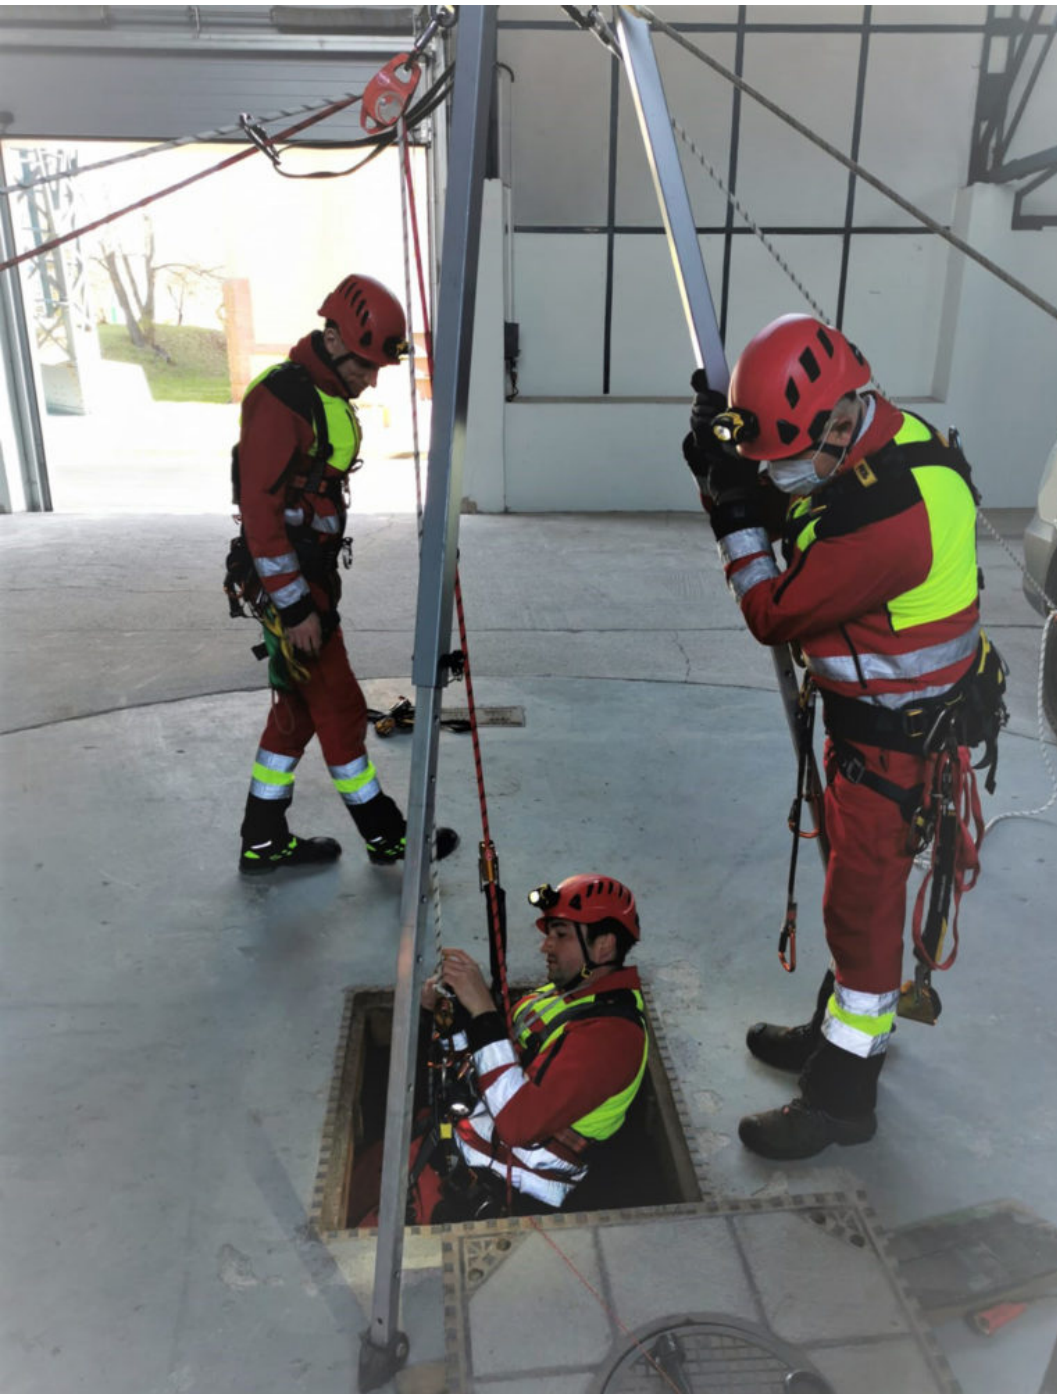
Abseilen der Grubenwehr in den Petersenschacht über einen Dreibock
