Geophysikalische Untersuchungen am Petersenschacht von Grubenwehr unterstützt

Untersuchungen am Schacht

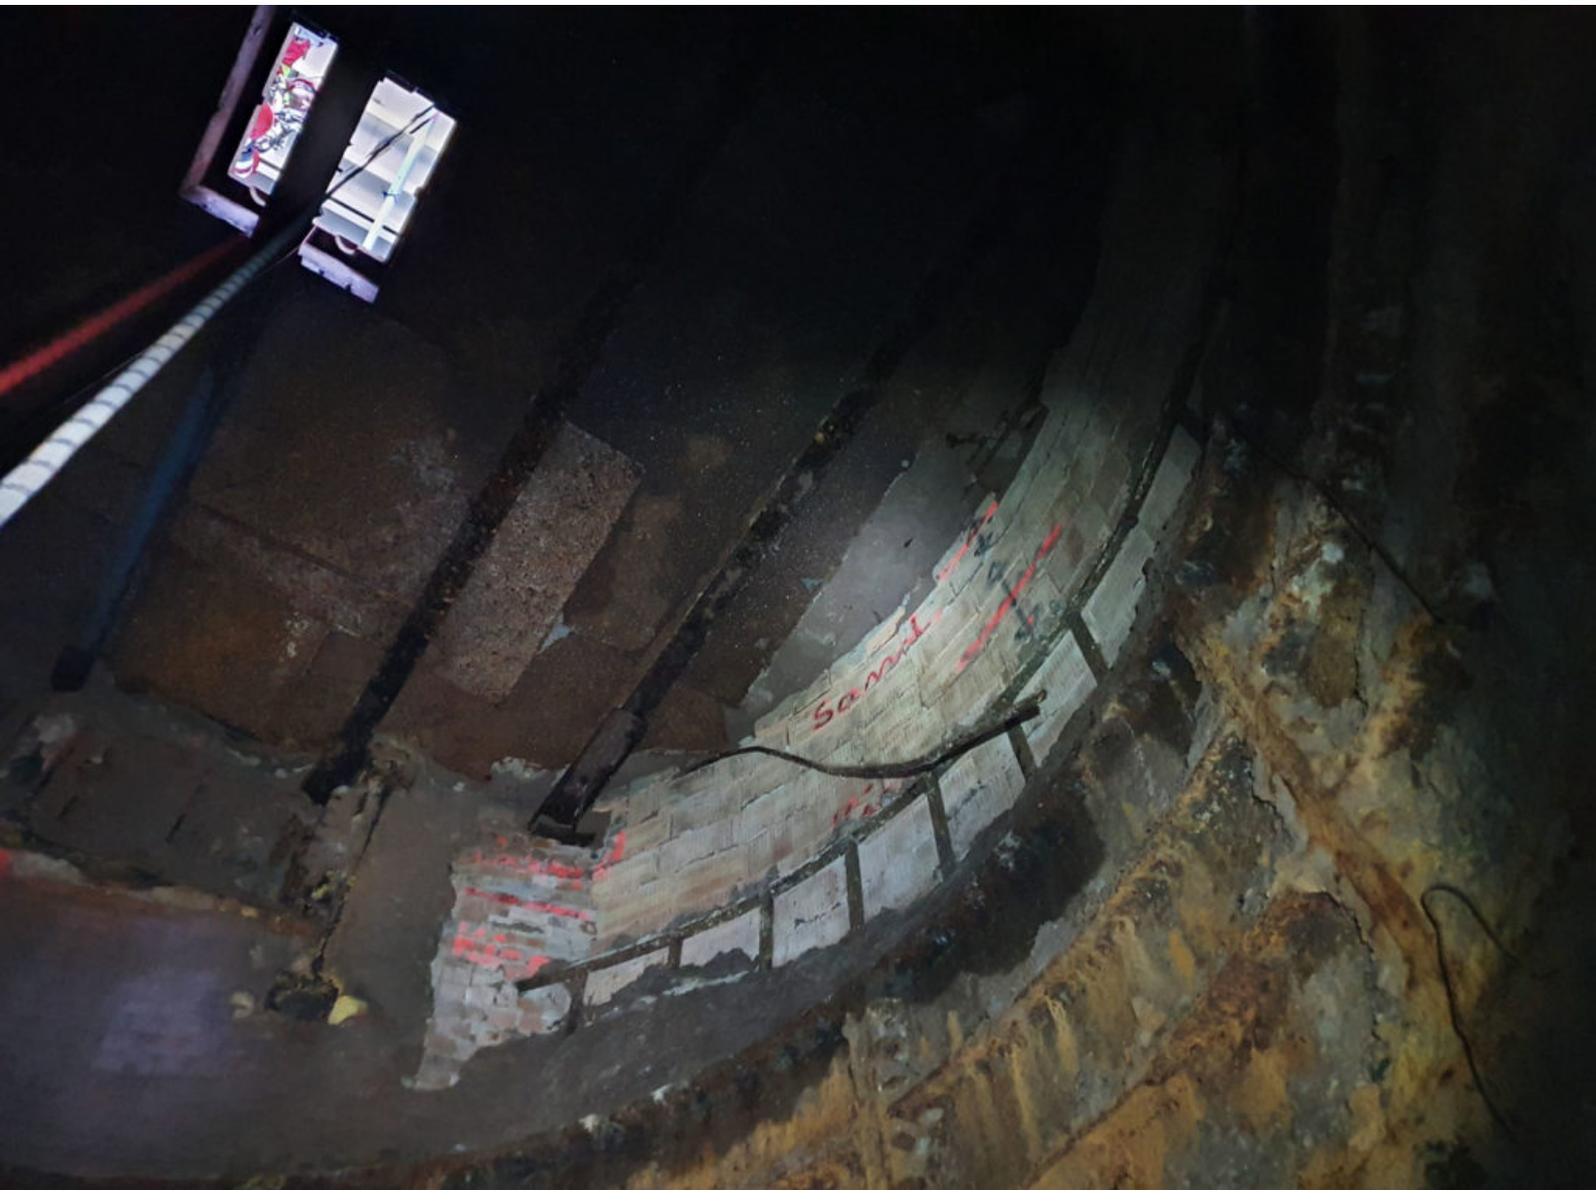
Blick vom Versatzniveau nach Übertage mit abgemauertem Wetterkanal
Sondershausen. Während Reparaturarbeiten am Fördergerüst des Petersenschachtes sowie des daran angrenzenden Gebäudekomplexes

Im Ergebnis konnten keine Beeinträchtigungen der Schachtwandung festgestellt werden; auch die Versatzabsperrbauwerke in den Wetterstrecken sind ohne Befund oder Mängel. Die Niveaus der Kies- und Sandschüttungen sind deutlich sichtbar markiert und somit kann ein Auslaufen der Verfüllmassen aus dem Wetterkanal in die Schachtröhre ausgeschlossen werden.

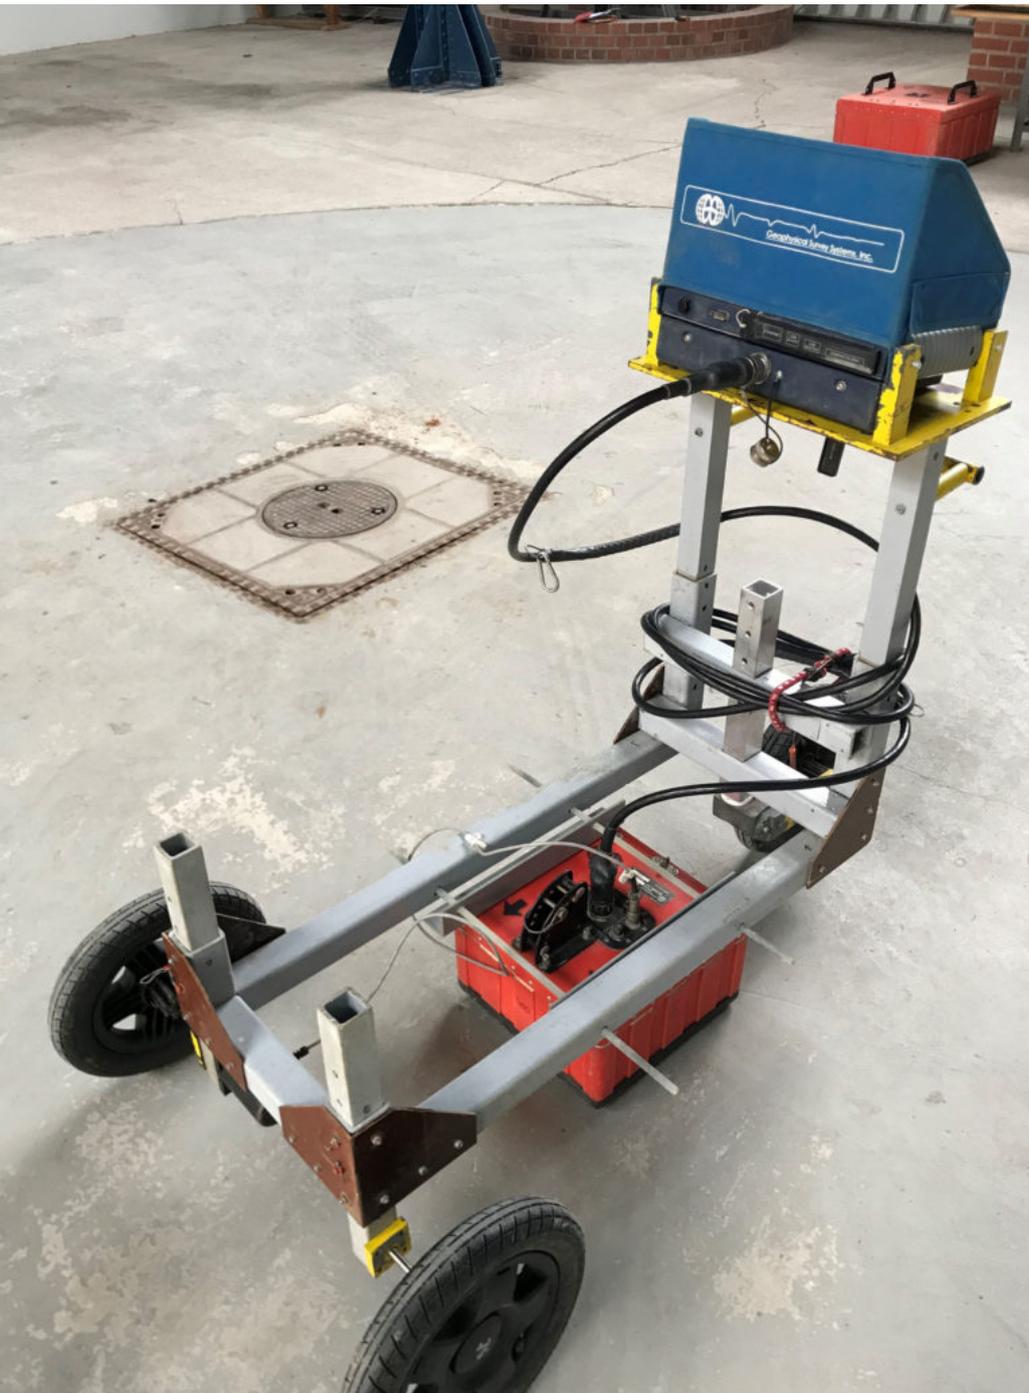
Georadar

Aus diesem Grund erfolgte im Bereich des Bruchs vor dem Gebäude im Dezember 2020 eine erste geophysikalische Untersuchung mittels Georadar, einem zerstörungsfreien Erkundungsverfahren. Es wurden zwei unterschiedliche Sendeantennen mit Frequenzen von 200 MHz und 400 MHz eingesetzt. Im Bereich des Bruchs und seiner Umgebung konnten hiermit luftgefüllte Hohlräume nachgewiesen werden, die lagemäßig zum Lüftungskanal passen und eine nicht vollständige Verfüllung dieses implizieren.

Um die Verwahrsituation im Gebäudekomplex im unmittelbaren Bereich um die Schachtröhre festzustellen, wurde daraufhin im Mai eine zweite Georadarmessung auf der Ackersohle ausgeführt. Diese ergab starke Reflexionen im Bereich des ehemaligen Lüftungskanals. Diese können sowohl auf eine nicht vollständige Verfüllung des Lüftungskanals mit einem stark reflektierenden Feststoff oder auf luftgefüllten Hohlraum deuten. Hier wird eine geplante lokale Bohrung Aufschluss über die Beschaffenheit des Untergrundes geben.

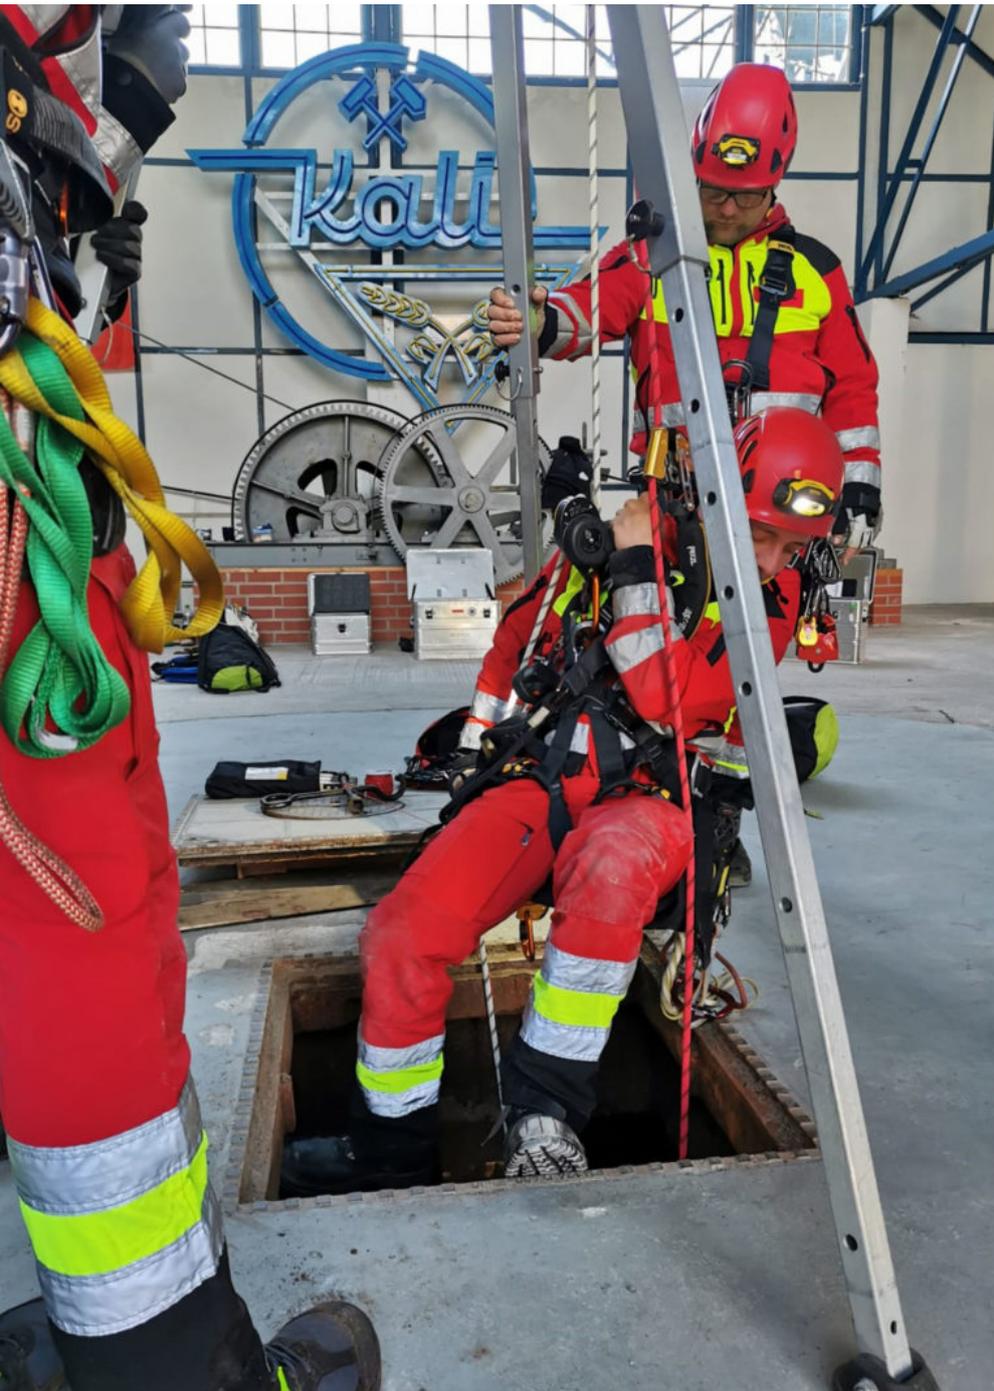
Um den Zustand der Verfüllsäule oberhalb des Dichtelementes direkt zu eruieren, war ein Befahren durch den Auf- und Abseiltrupp der Grubenwehr erforderlich. Ende April 2021 wurde die Kontrollöffnung der Schachtabdeckung geöffnet und darüber ein Dreibock aufgestellt. Als Anschlagpunkt für das Fahr- und Sicherheitsseil wurde eine ausreichend tragfähige Konstruktion innerhalb der Schachthalle gewählt. Vor dem Abseilen wurde der luftgefüllte Bereich bis auf das Versatzniveau gastechnisch freigemessen. Abseilen und Aufstieg erfolgte aktiv mit einem Abseilgerät und Hand- bzw. Bruststeigklemme, gesichert über ein mitlaufendes Auffanggerät.

Abseilen in den Petersenschacht über einen Dreibock - Blick in das Schachtgebäude

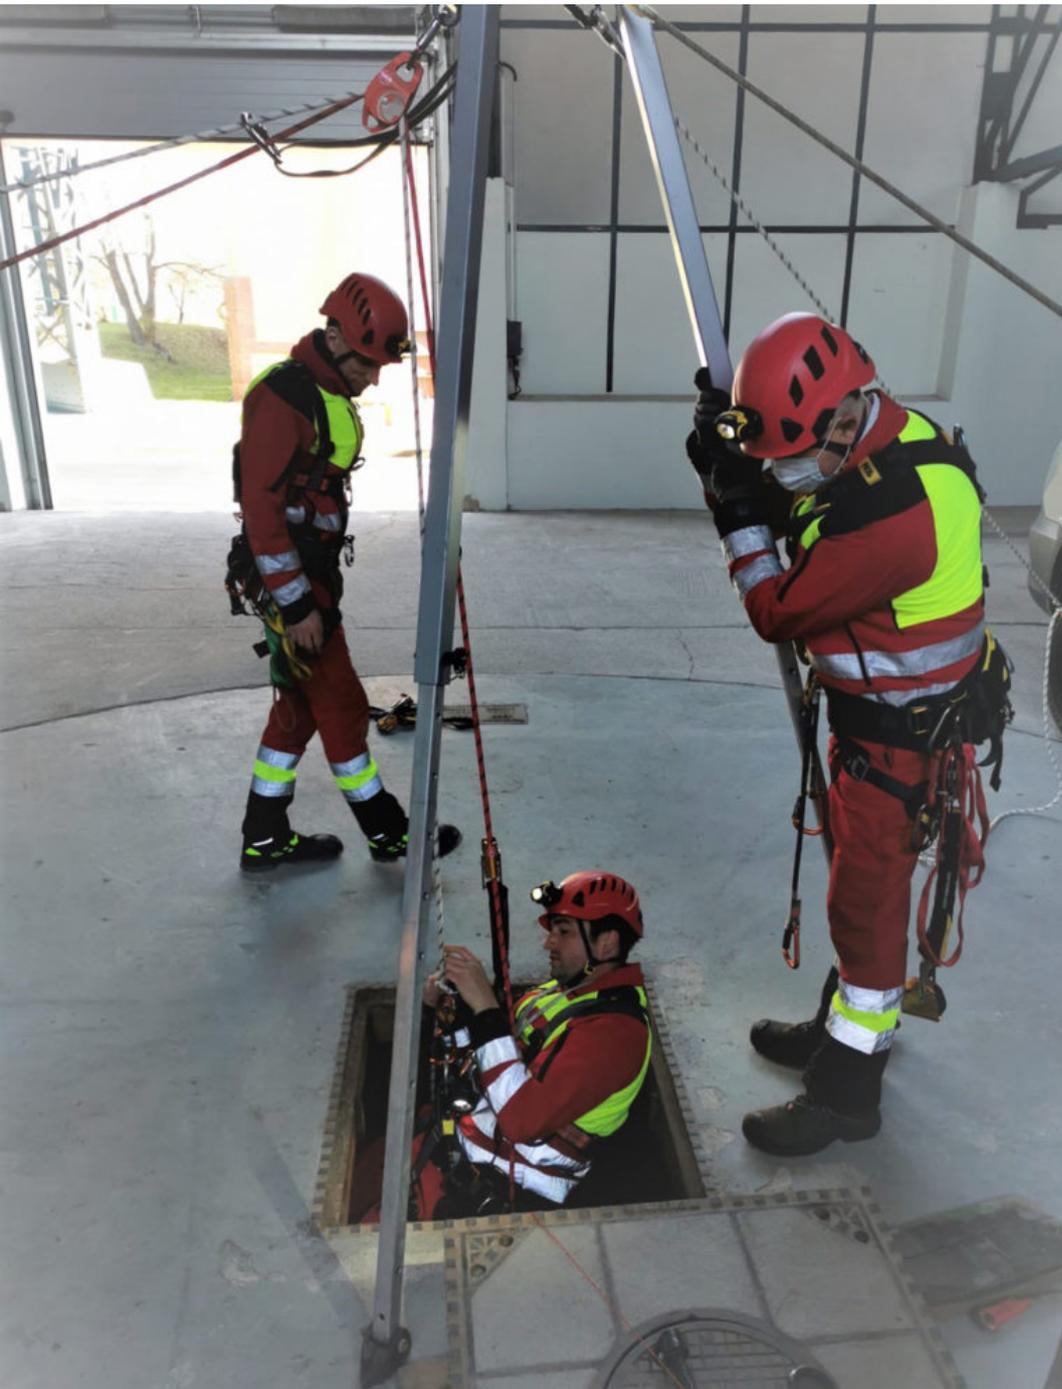
Abseilen der Grubenwehr in den Petersenschacht über einen Dreibock
