Gröberner See: Ufersicherung läuft und Verwahrung ist abgeschlossen

Verwahrung im Tiefbau an der Westböschung abgeschlossen

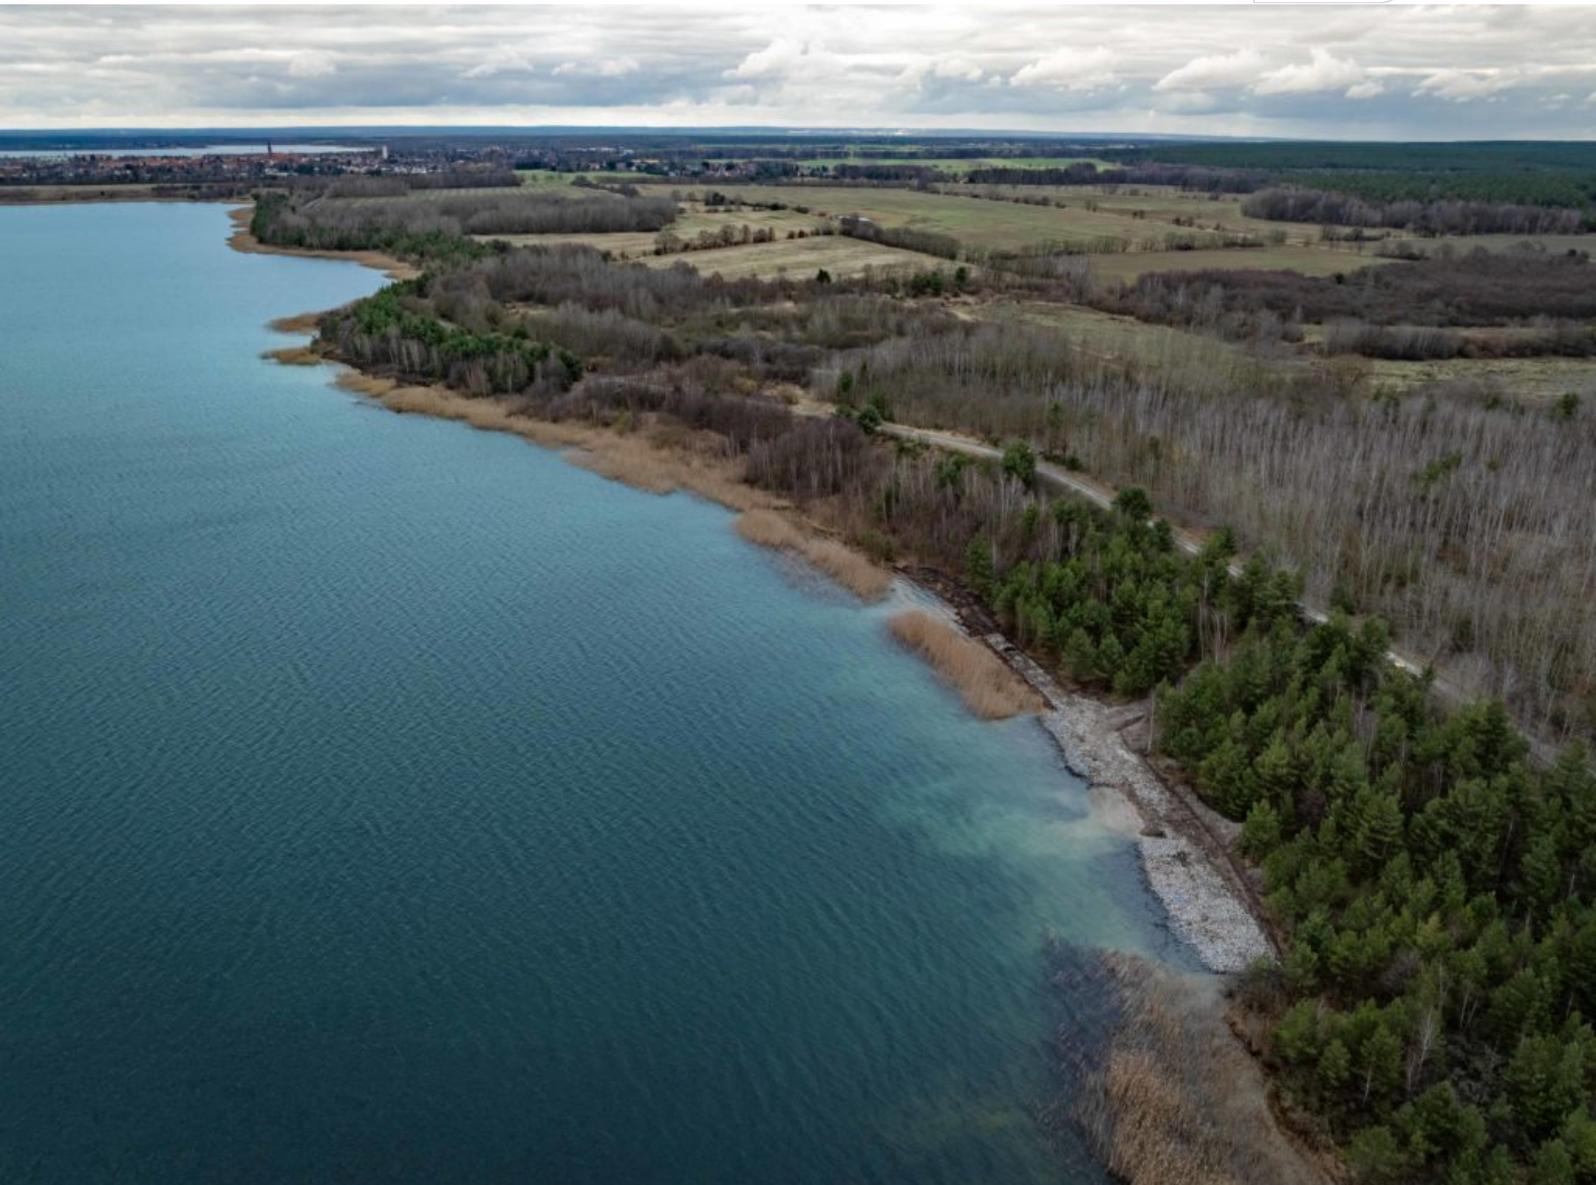
Die erodierte Uferlinie am Ostufer. Am ersten Abschnitt wurden bereits Wasserbausteine aufgeschüttet.

Gröbern. Am Gröberner See wird seit Dezember 2024 an der Ostböschung gearbeitet. Aufgrund fortschreitender Erosion ist das Ufer teilweise eingebrochen und beschädigt. Bereits in den vergangenen Jahren fanden wiederholt Arbeiten zur Ufersicherung statt. Da der Wind überwiegend aus Westen weht, führt der Wellenschlag ans Ostufer an mehreren Stellen zu Kliffbildung, wodurch die Gefahr von Uferabbrüchen besteht. Um dies zu bremsen und den nahe gelegenen Wirtschaftsweg zu schützen, erfolgt bis zum Frühjahr 2025 die Ufersicherung von Land und vom Wasser aus. Um den Jahreswechsel erfolgte die Baufeldfreimachung, die erste von drei Baustraßen als Zugang zum Ufer wurde bereits angelegt und geschottert. Vom Wasser aus wird das Ufer glattgezogen, es werden Wasserbausteine aufgeschüttet, in einigen Bereichen wird als Brandungsschutz ein Schilfgürtel angelegt. An einer weiteren Stelle hat sich infolge der Erosion bereits eine kleine Steilwand gebildet, in der Schwalben gern brüten. Diese bleibt bestehen. Die Arbeiten umfassen eine Uferlänge von rund 300 Metern und werden von der Firma Bickhardt Bau SE ausgeführt.

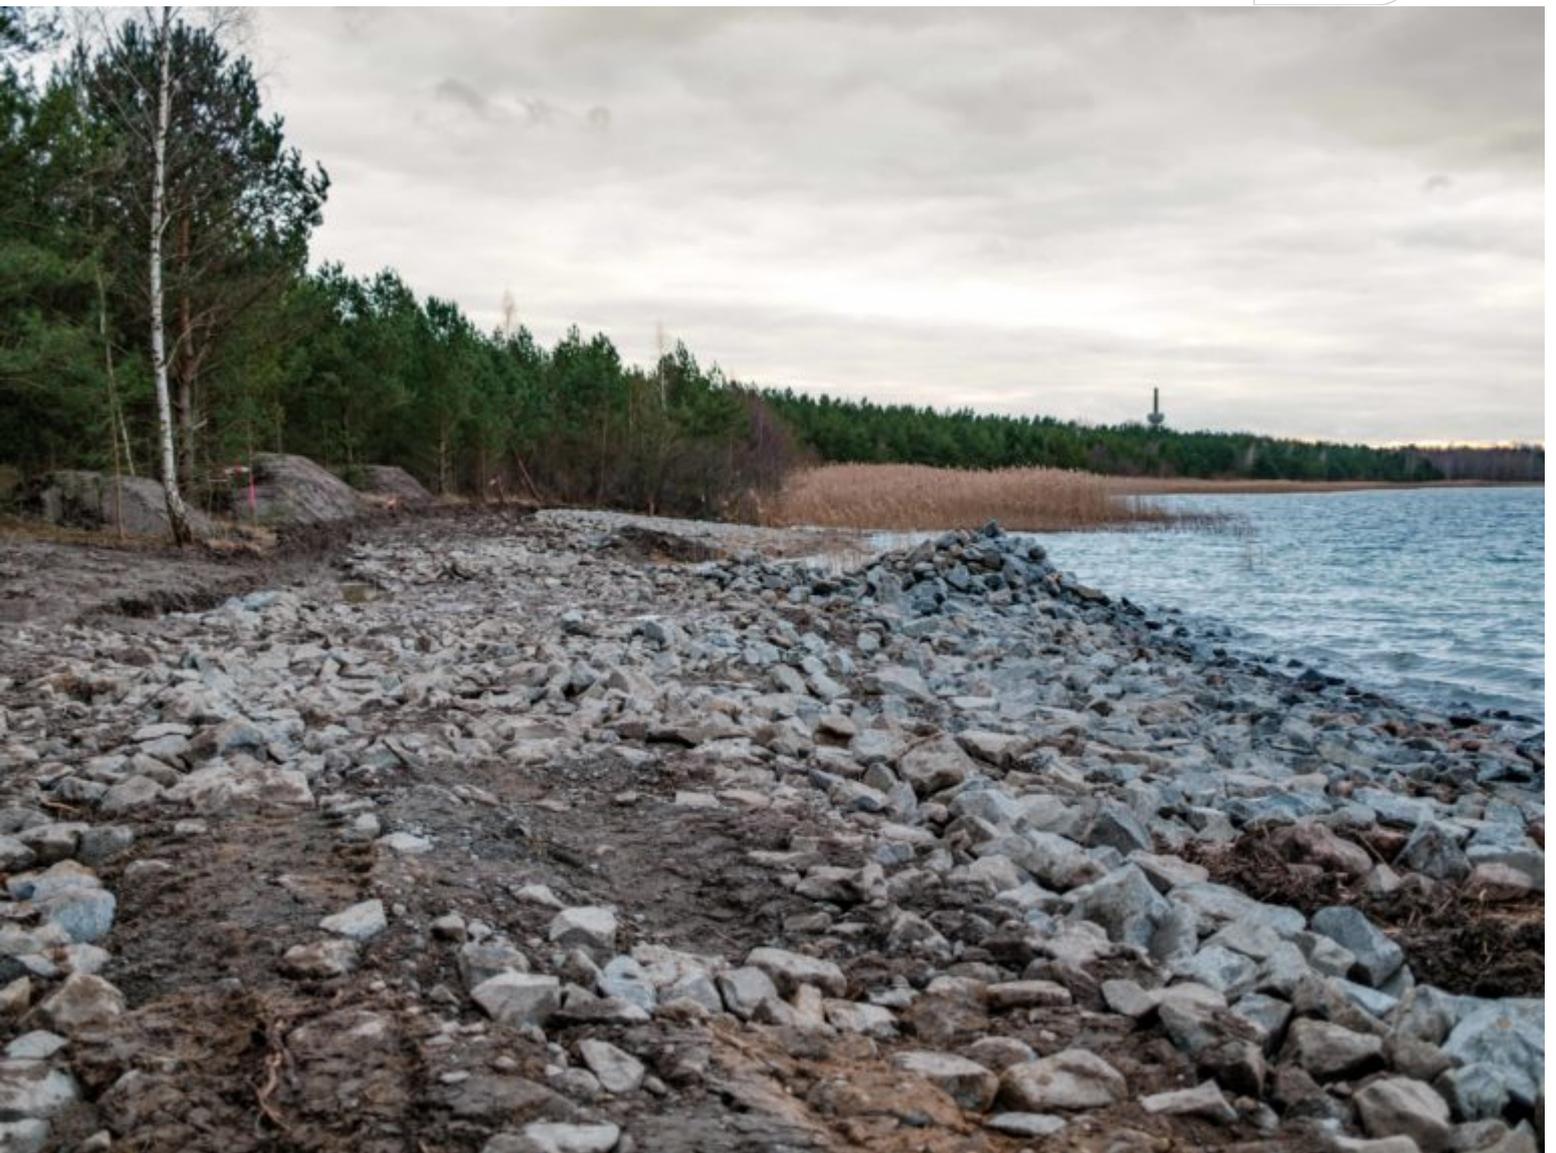
Mit Wasserbausteinen wird das Ufer gegen Wellenschlag gesichert.

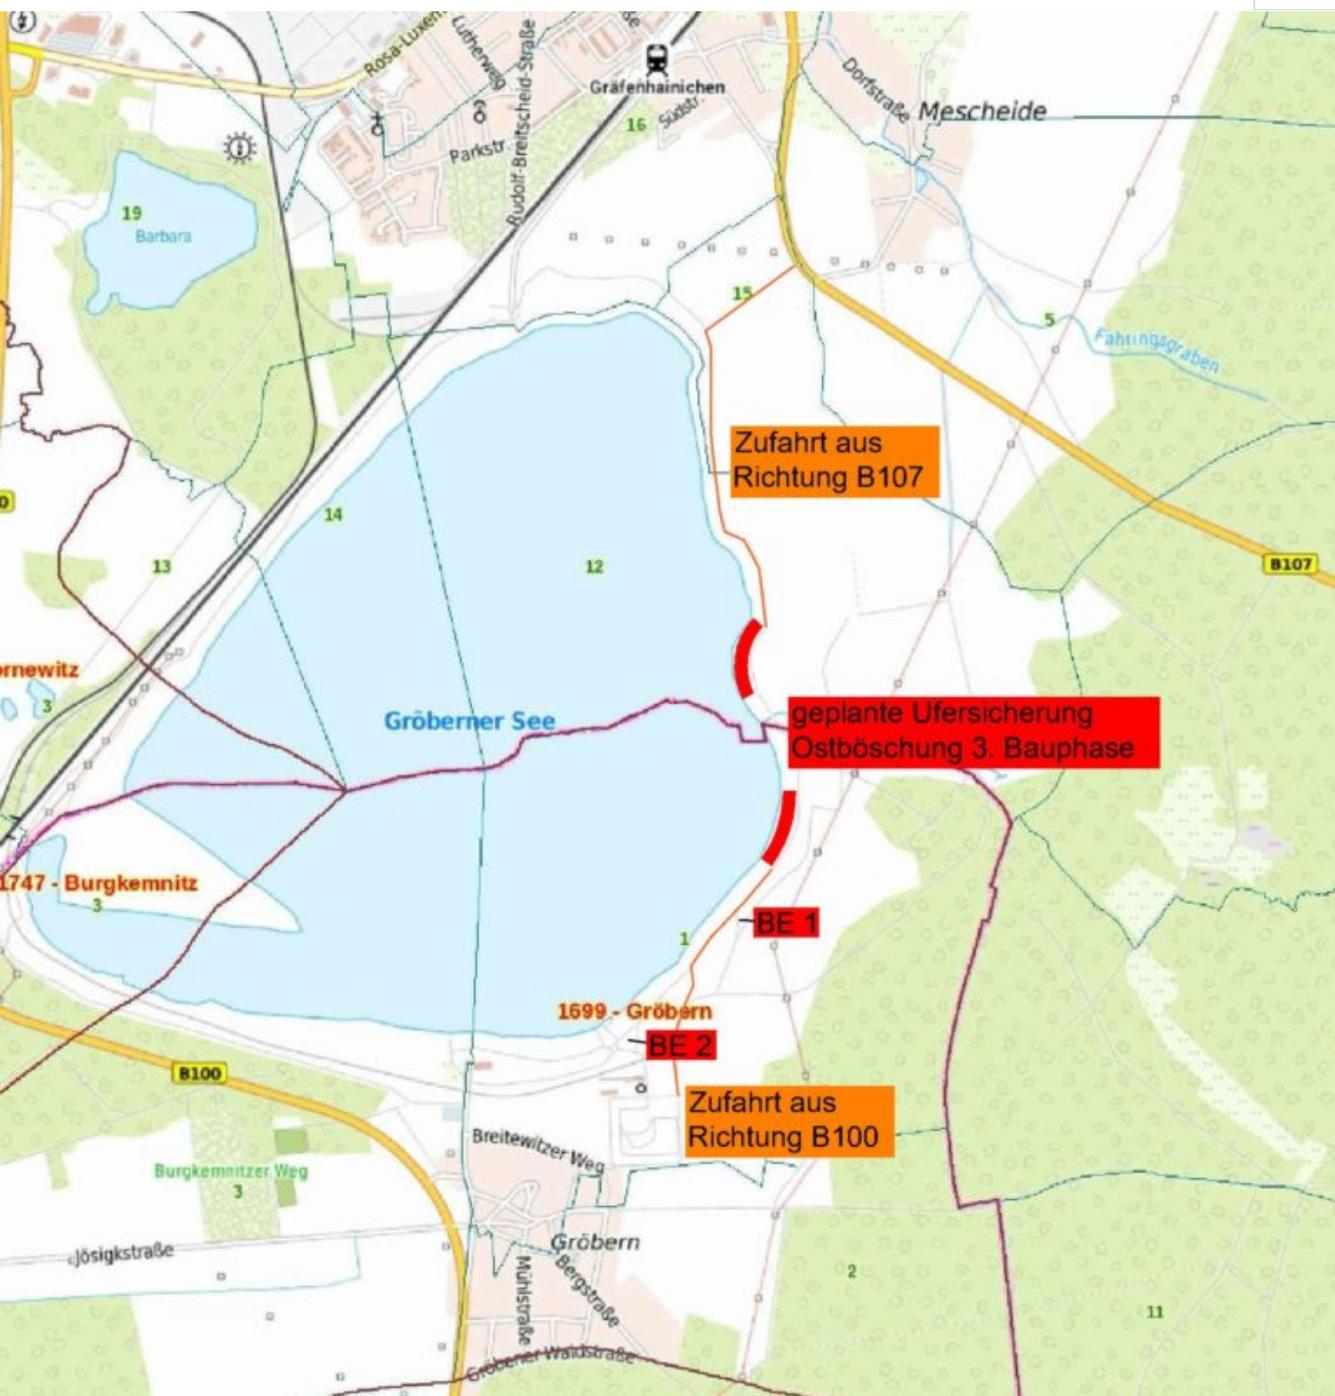
Die Karte zeigt die Uferabschnitte, die derzeit gesichert werden.

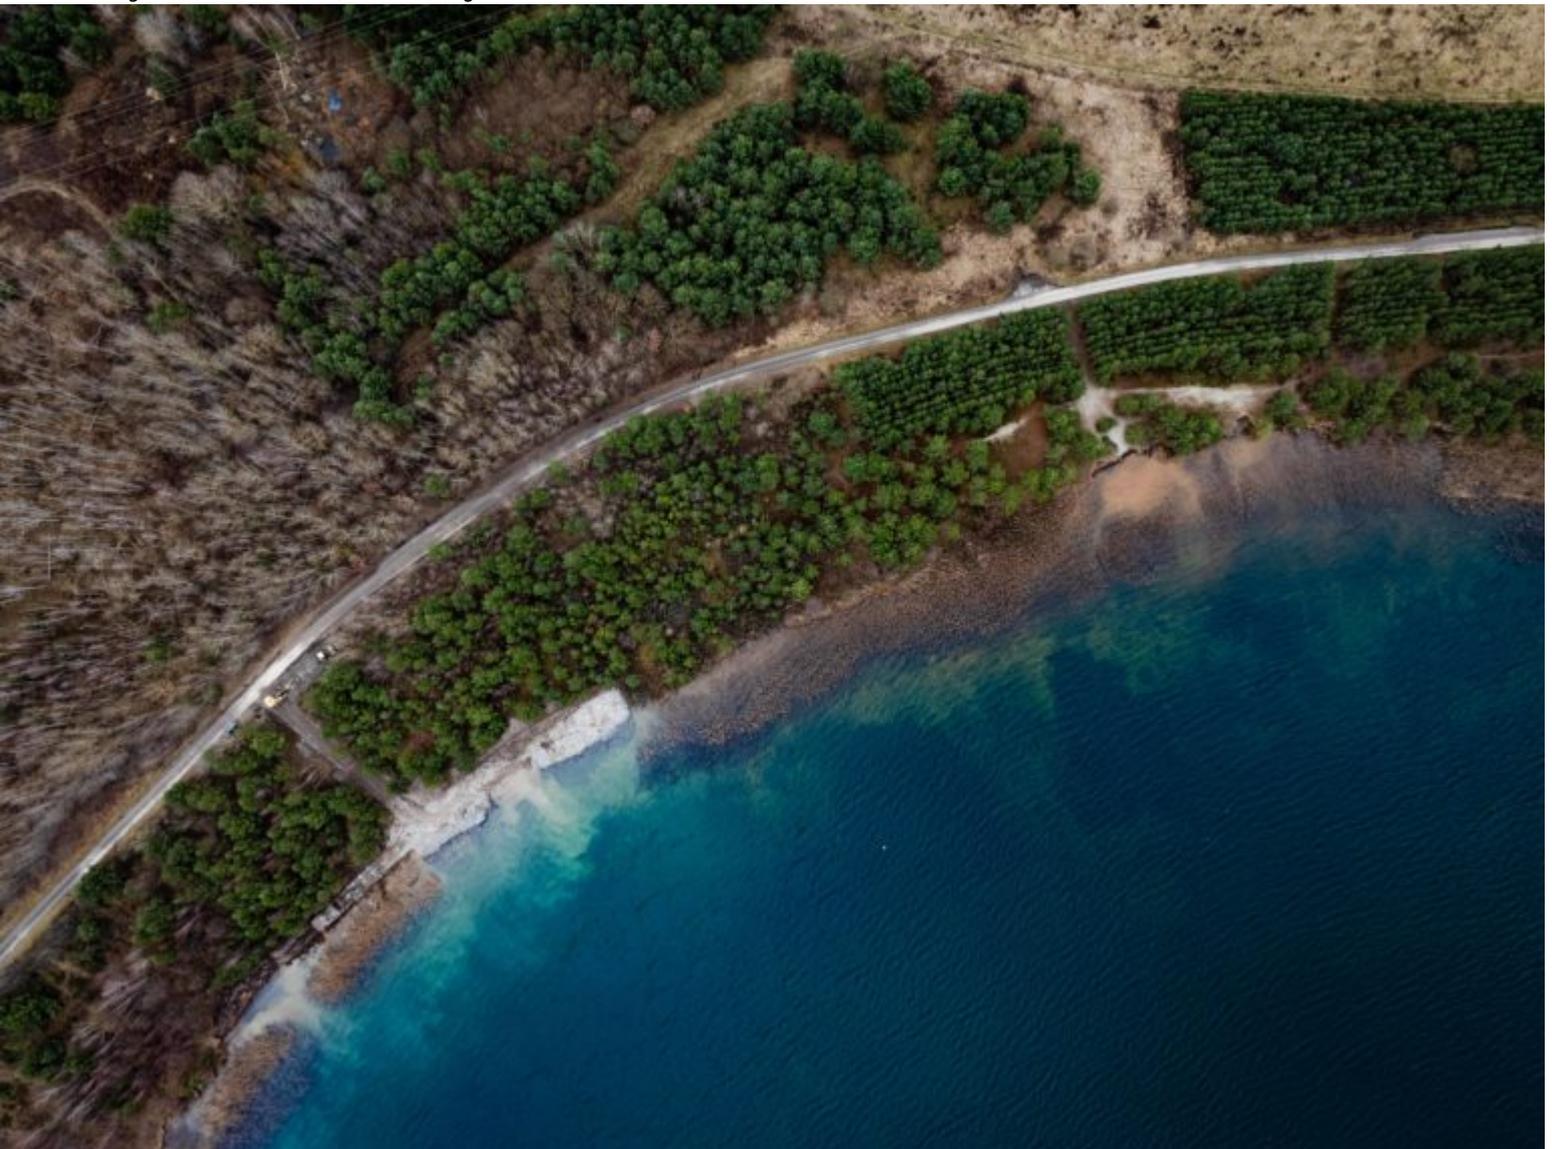
Am ersten Abschnitt wurden bereits Wasserbausteine eingebracht, rechts im Bild ist die ausgespülte Uferlinie gut erkennbar.

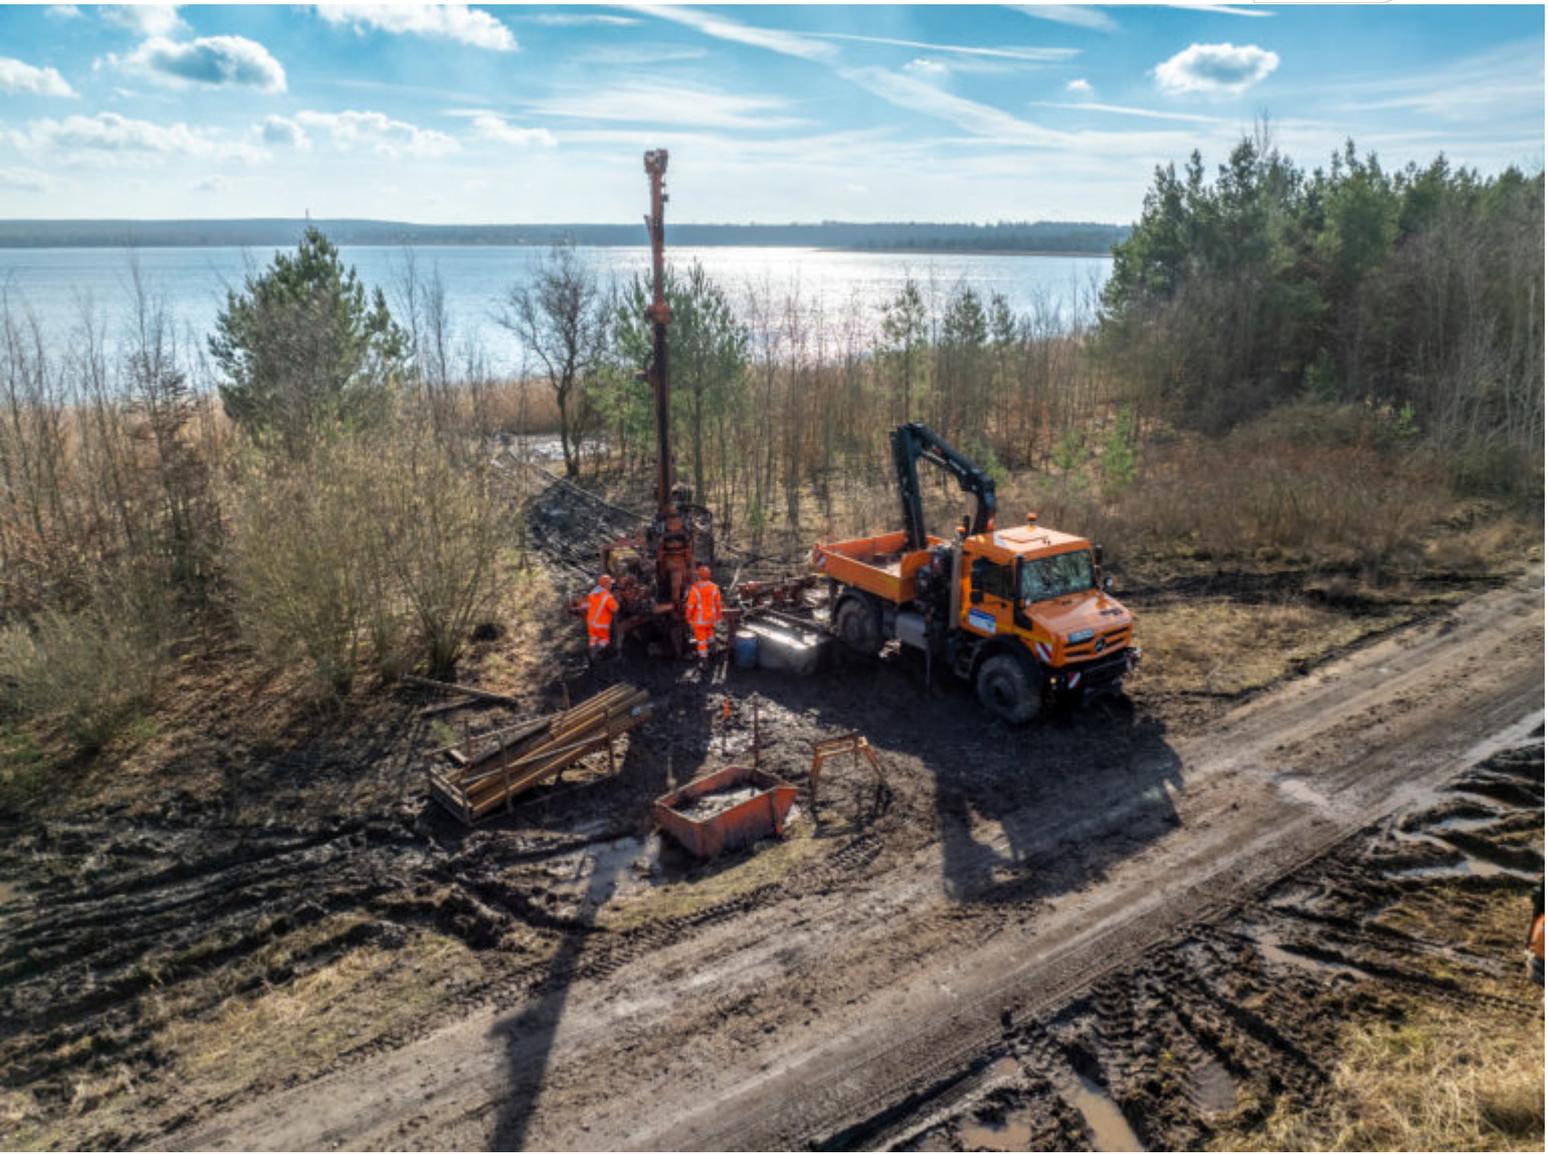
Ufersicherung im Tiefbau 2024: Ein Hohlraum wird gesucht, angebohrt und verfüllt.

Ende 2024 wurde an der Westböschung die Verwahrung von Filterbrunnen und untertägigen Hohlräumen erfolgreich abgeschlossen. Die alten Strecken und Filterbrunnen dienten im ehemaligen Tagebau Gröbern der Entwässerung. Die Hohlräume wurden mit hydraulischem Versatzbinder verfüllt und damit gesichert, so dass das ehemalige Tagebaugelände sicher nachgenutzt werden kann. Diese Sicherungen

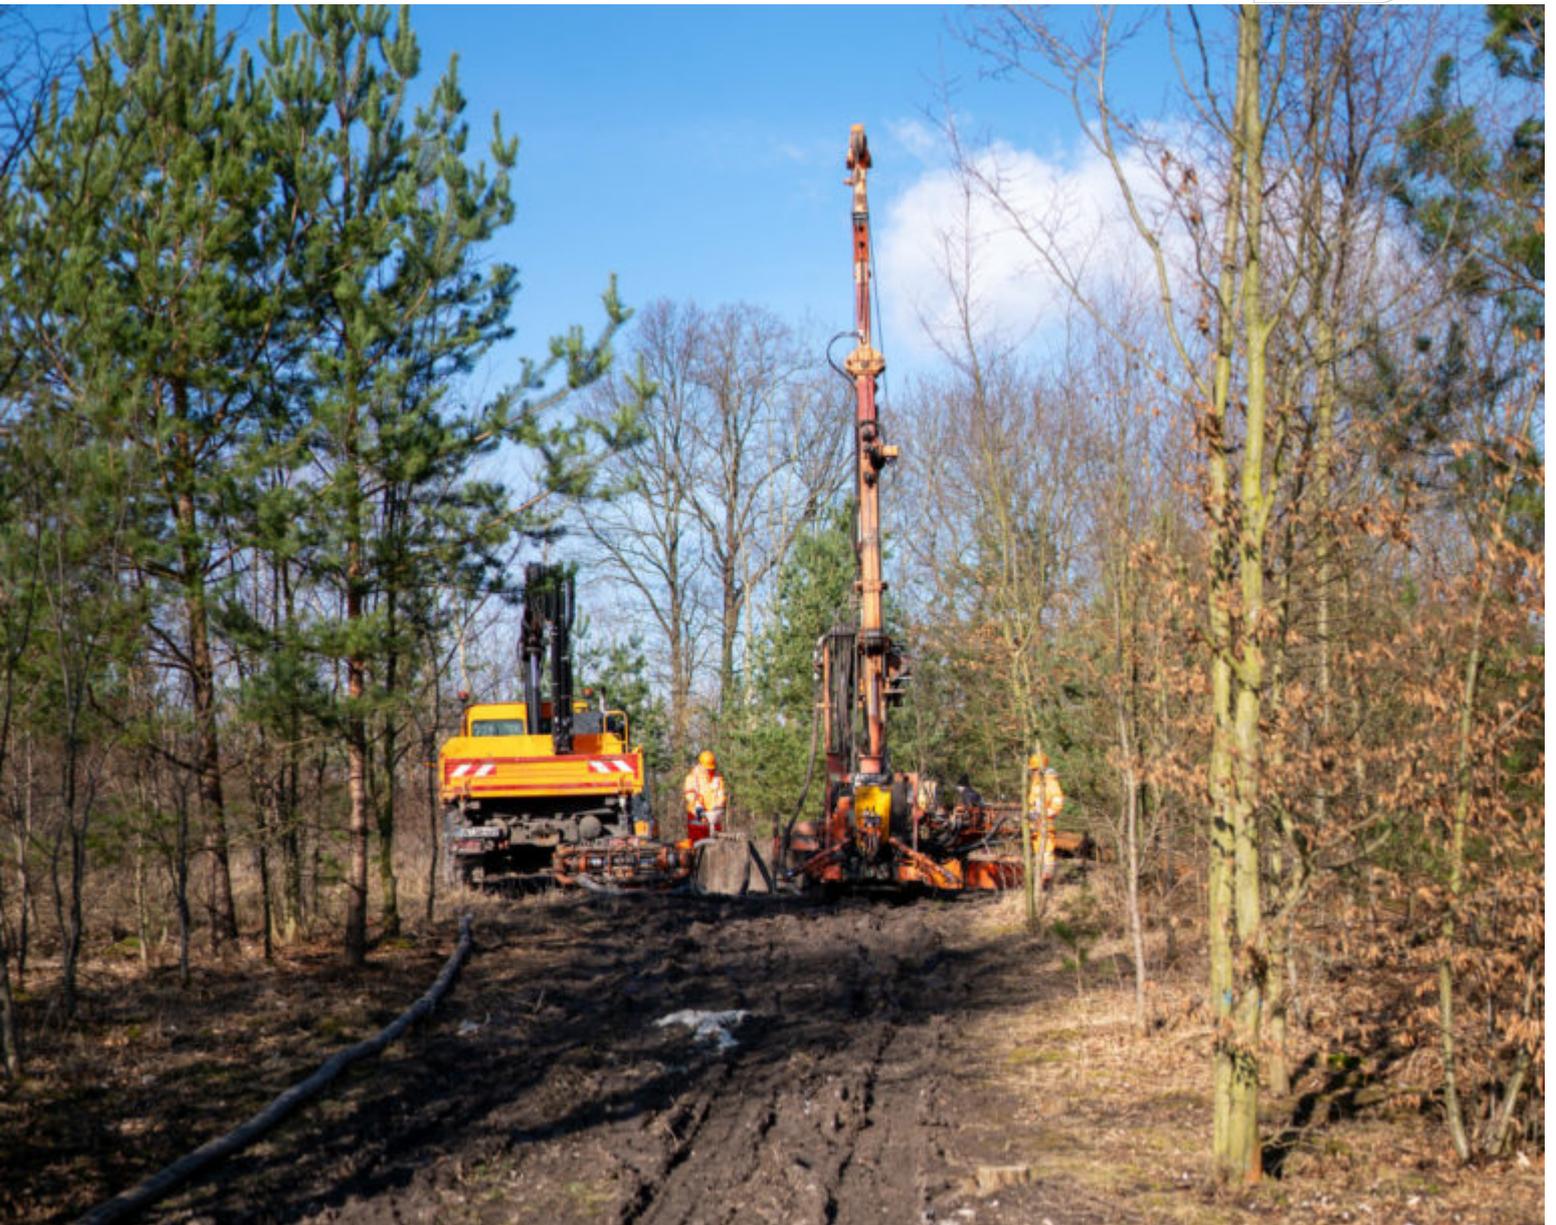
Kontroll- und Veratzbohrungen an untertägigen Strecken, Februar 2024.
