## Informationen zu laufenden Maßnahmen am Störmthaler Kanal

### Gemeinsame Medieninformation der Stadt Markkleeberg, Gemeinde Großpösna und LMBV

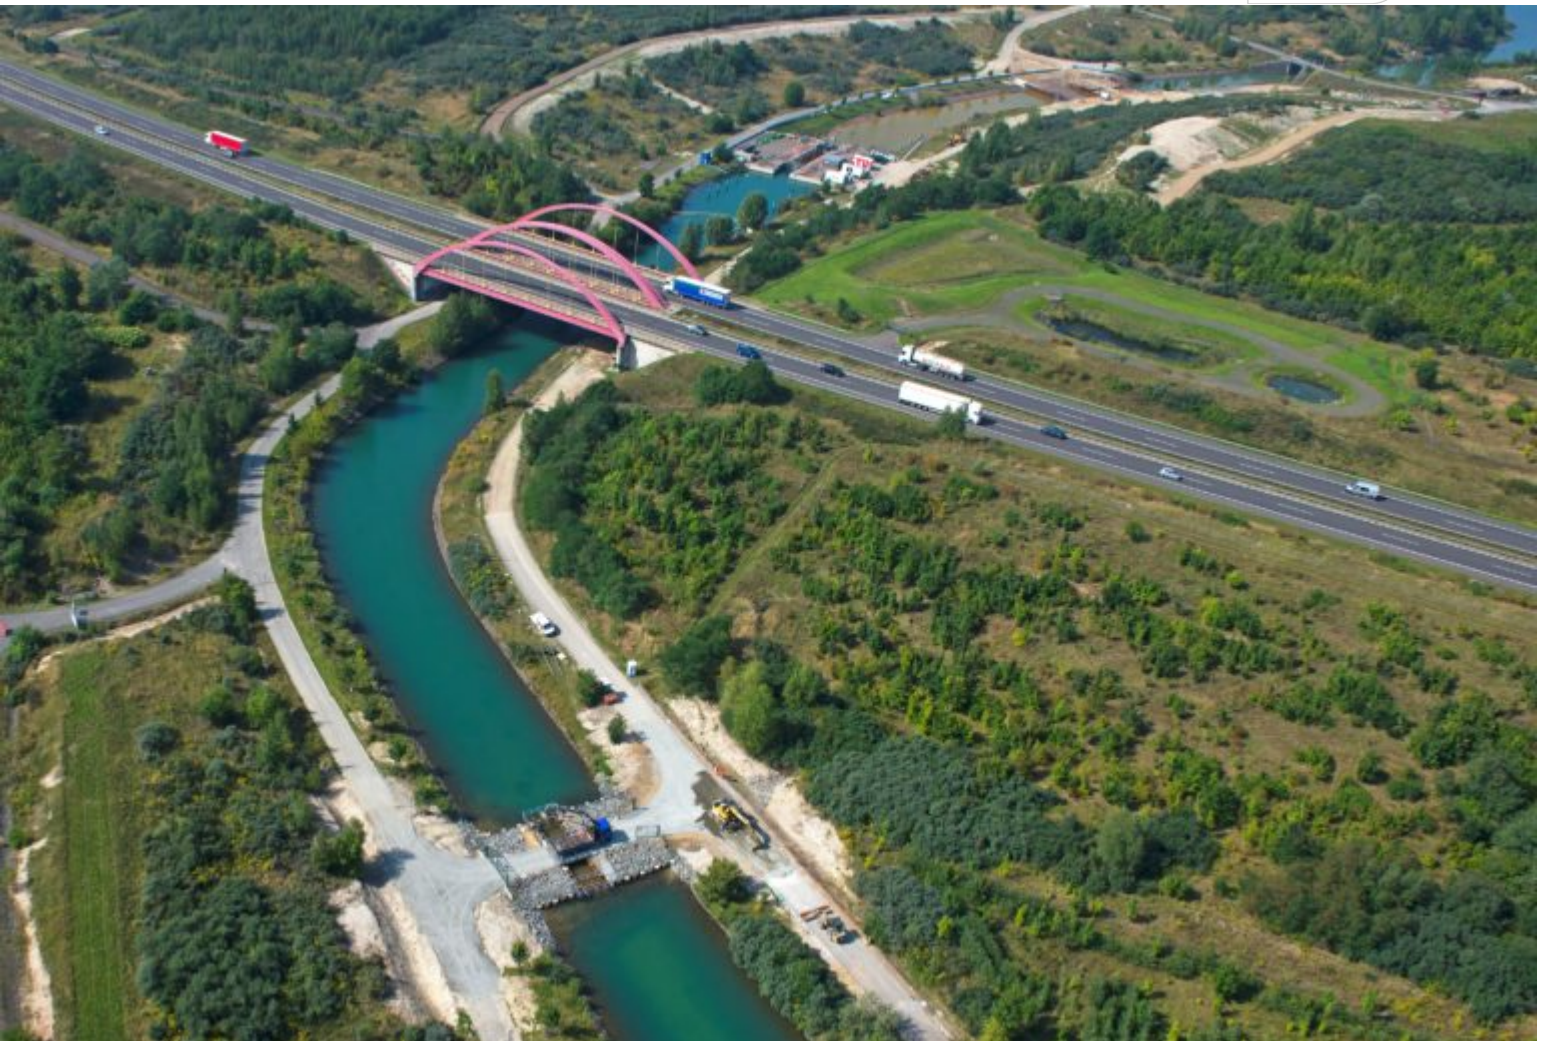
Sofortmaßnahmen zur Gefahrenabwehr - Errichtung von zwei Querbauwerken ober- und unterhalb der Schleuse, September 2021, (Foto: Ch. Bedeschinski).

**Leipzig/Markkleeberg/Großpösna.** Der künstliche Kanal zwischen Störmthaler und Markkleeberger See im Südraum von Leipzig ist aufgrund von Böschungsschäden und Rissbildungen nahe der Kanuparkschleuse seit März 2021 gesperrt. Zur Gefahrenabwehr wurden zeitnah Querbauwerke ober- und unterhalb des Schleusenbauwerks errichtet.
