## Informationen zu laufenden Maßnahmen am Störmthaler Kanal

### Gemeinsame Medieninformation der Stadt Markkleeberg, Gemeinde Großpösna und LMBV

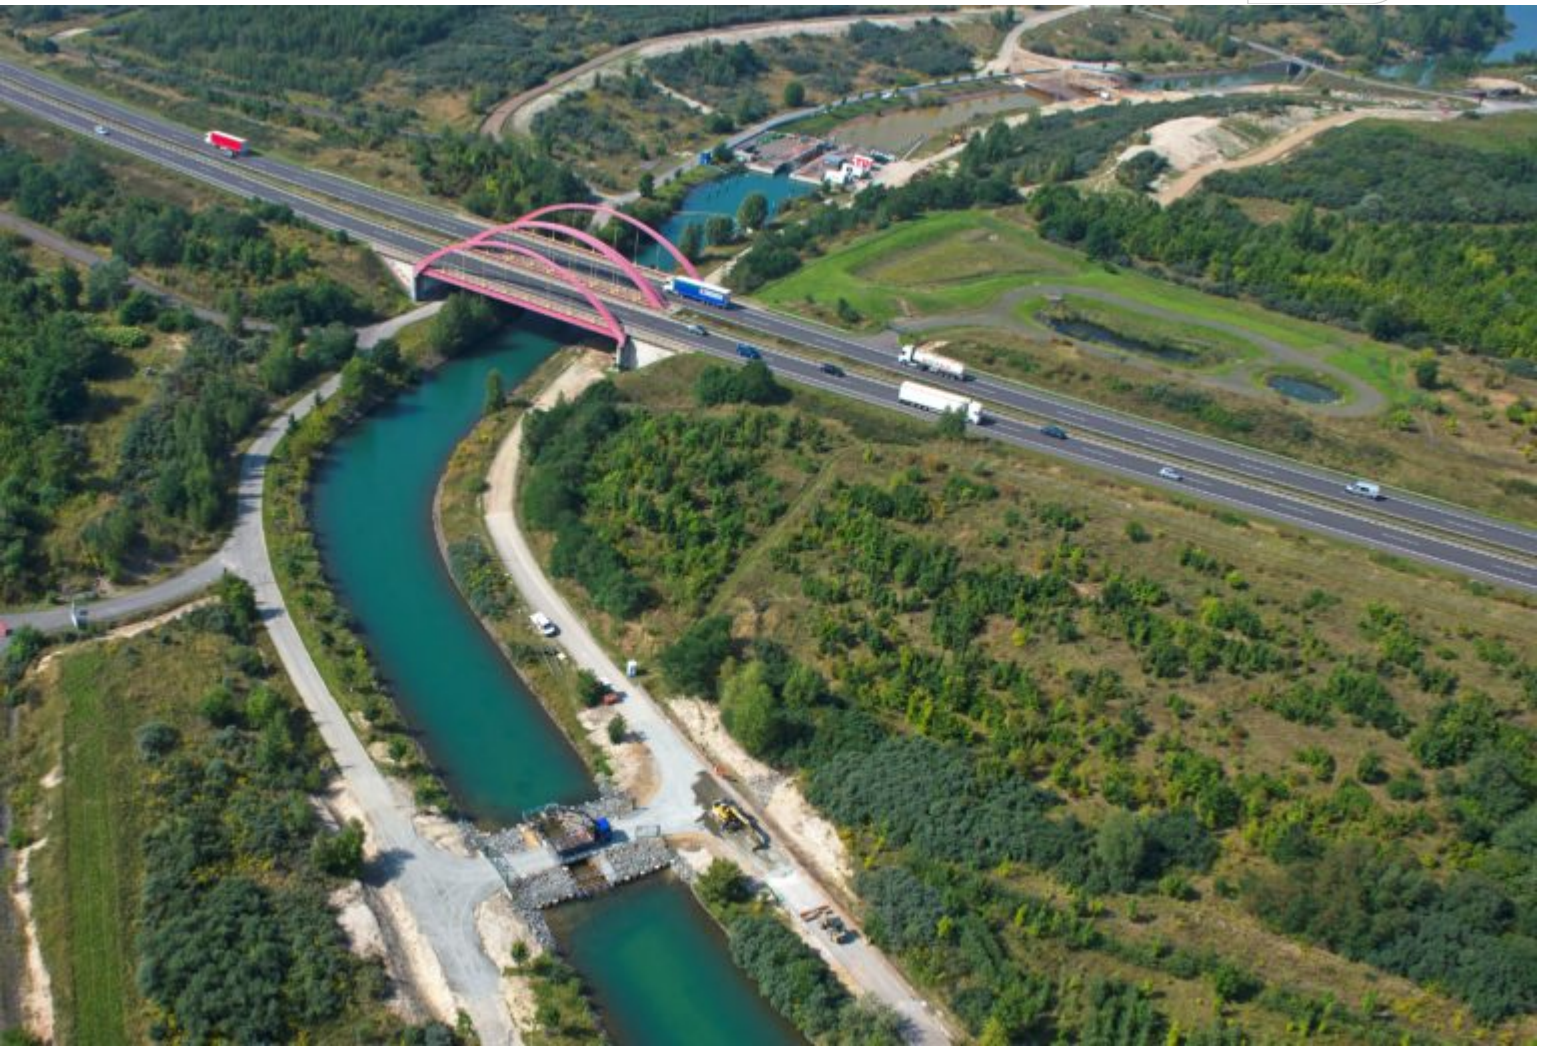
Sofortmaßnahmen zur Gefahrenabwehr - Errichtung von zwei Querbauwerken ober- und unterhalb der Schleuse, September 2021, (Foto: Ch. Bedeschinski).

**Leipzig/Markkleeberg/Großpösna.** Der künstliche Kanal zwischen Störmthaler und Markkleeberger See im Südraum von Leipzig ist aufgrund von Böschungsschäden und Rissbildungen nahe der Kanuparkschleuse seit März 2021 gesperrt. Zur Gefahrenabwehr wurden zeitnah Querbauwerke ober- und unterhalb des Schleusenbauwerks errichtet.

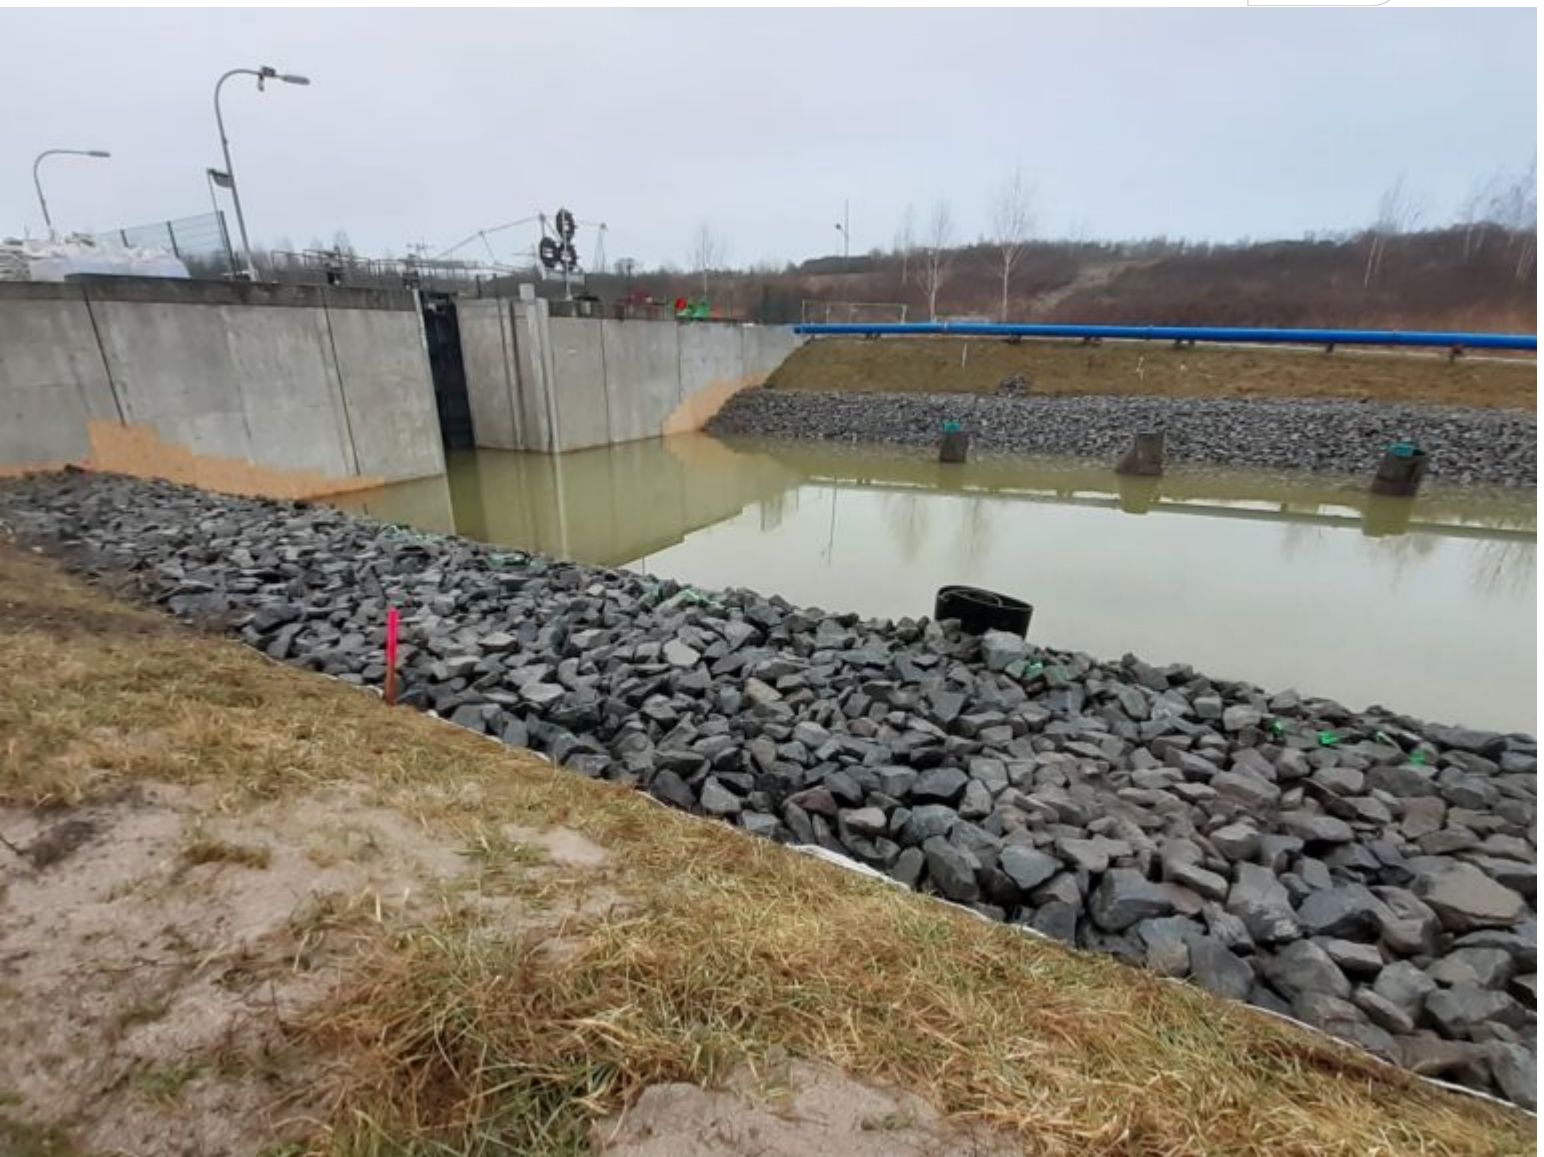
Befestigung der Böschung unterhalb der Kanuparkschleuse mit Wasserbausteinen, im Hintergrund die blaue Heberleitung, Januar 2022, (Foto: LMBV).

Der Einbau des Stützkörpers im unteren Vorhafen hat zu einer **wirksamen Reduzierung von Erosionsprozessen** geführt. Dadurch verringerten sich sowohl der Druck zwischen den Wasserspiegeln im oberen und unteren Vorhafen als auch die Unterströmung und seitliche Umströmung an der Kanuparkschleuse. Bereits im August 2022 wurden Drucksondierungen entlang des Kanals abgeschlossen. Sie dienen dem besseren Verständnis der geotechnischen und hydrogeologischen Randbedingungen bzw. Prozesse und sind Grundlage für weitere Entscheidungen und Planungen. Das anfallende Überschusswasser aus dem Störmthaler See wird derzeit mittels einer Heberleitung (Kapazität bis 450 l/s) in den Markkleeberger See übergeleitet.

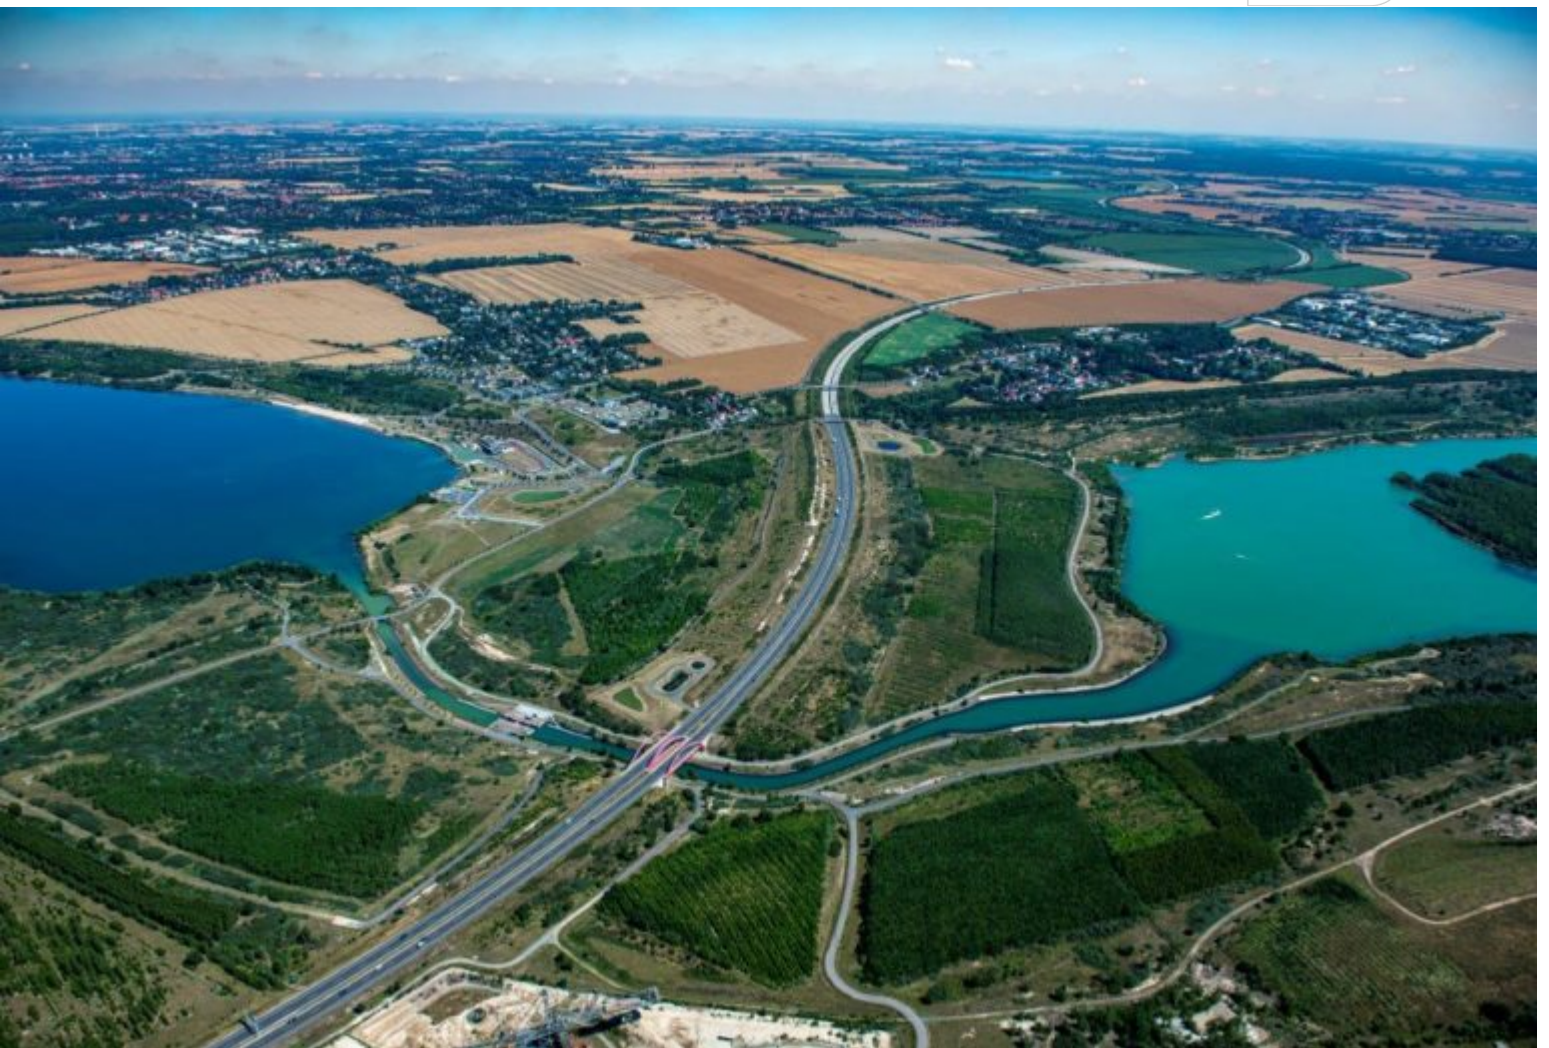
Der Störnthaler Kanal mit A 38 und Kanuparkschleuse zwischen Störnthaler (rechts) und Markkleeberger See (links), 2019, (Foto: P. Radke).
