## Präventive Sofortmaßnahmen am Störmthaler Kanal laufen planmäßig

### Erster Bauabschnitt zur vorsorglichen Quer-Sicherung umgesetzt sowie Kontroll-Tauchgang erfolgt

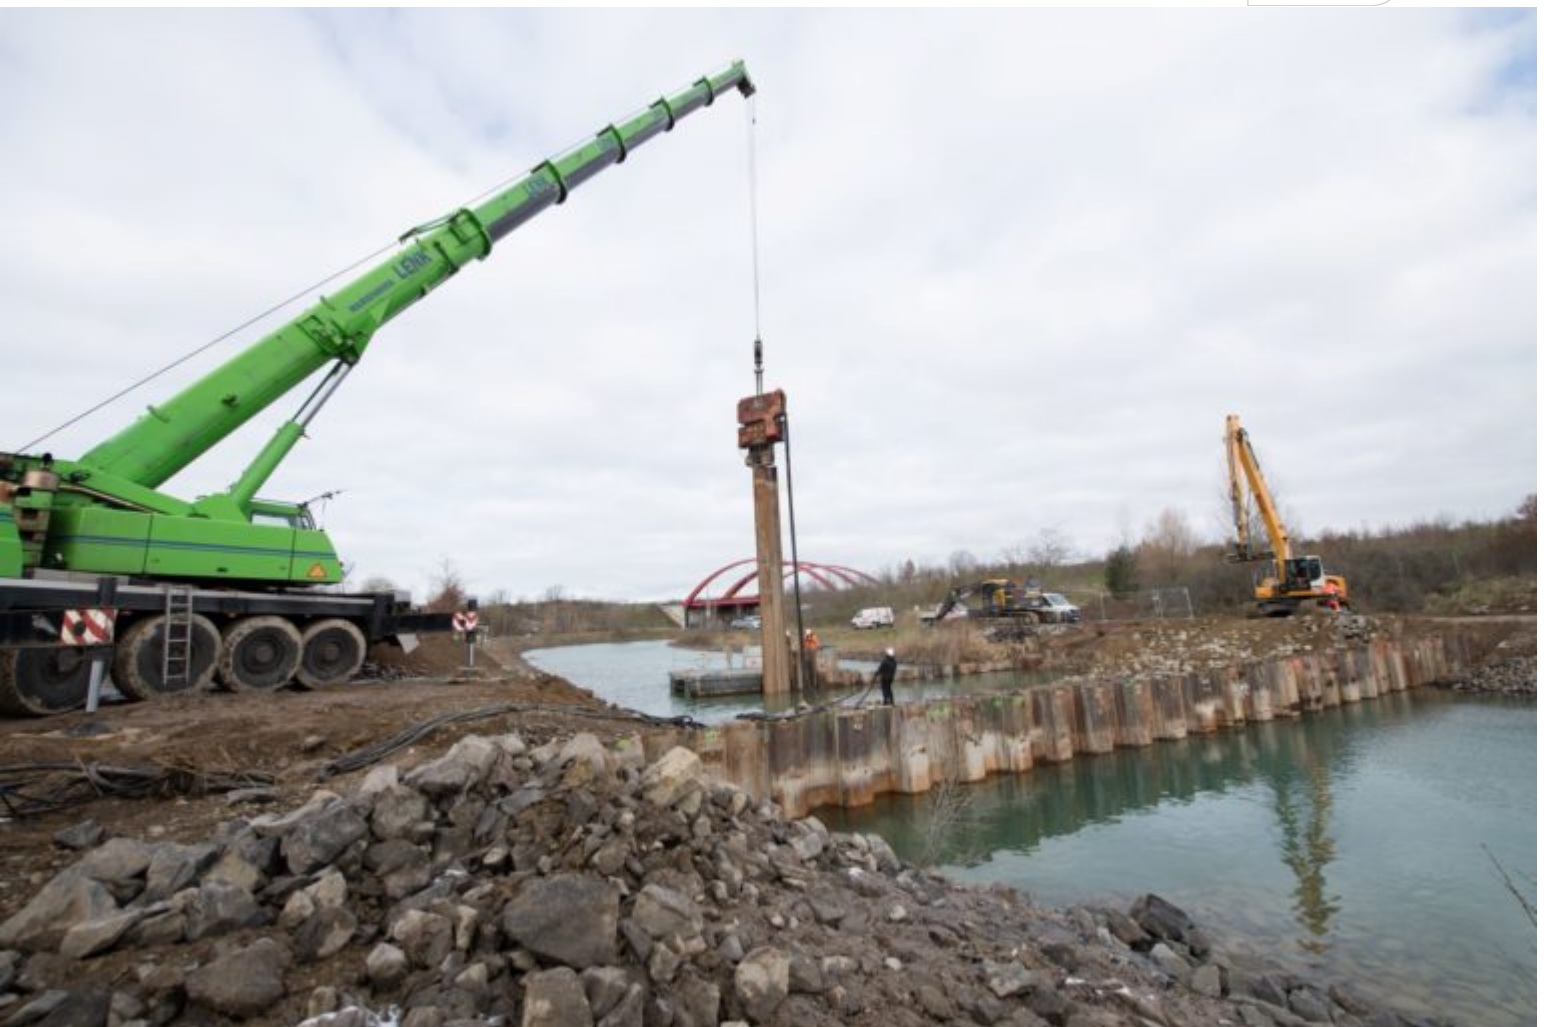
Oberer Spundwandriegel am Störmthaler Kanal im Entstehen

Im **1. Bauabschnitt** wurde am 7. April 2021 die zweite Spundwandachse des oberen Querbauwerks auf Störmthaler Seeseite fertiggestellt. Vorausgegangen war die Errichtung der ersten Spundwandachse des oberen Querbauwerkes bis 1. April 2021. Derzeit wird der Zwischenbereich mit Wasserbausteinen und Bodenmaterial verfüllt. Aufgrund seitlicher Nachsackungen im Böschungsbereich sind Dämmer- und Tonschichteinbau als zusätzliche Verdichtungsmaßnahmen erforderlich.

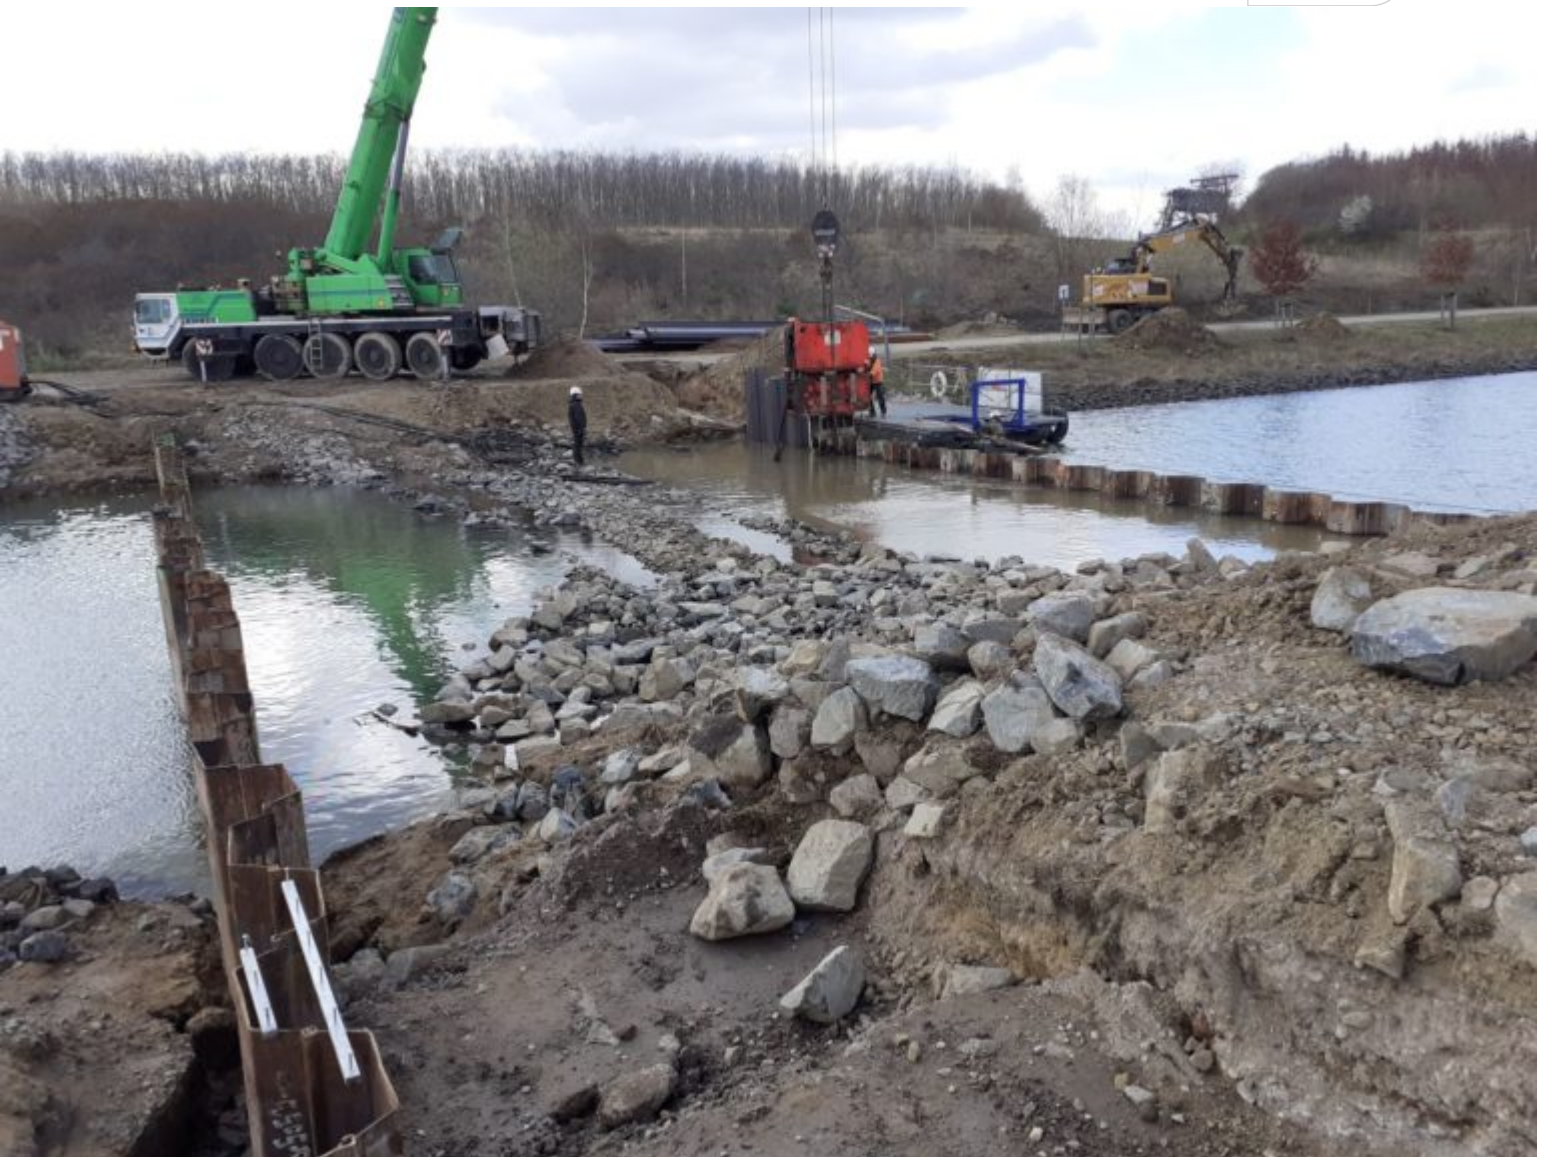
Schrittweises Auffüllen zwischen den Spundwänden

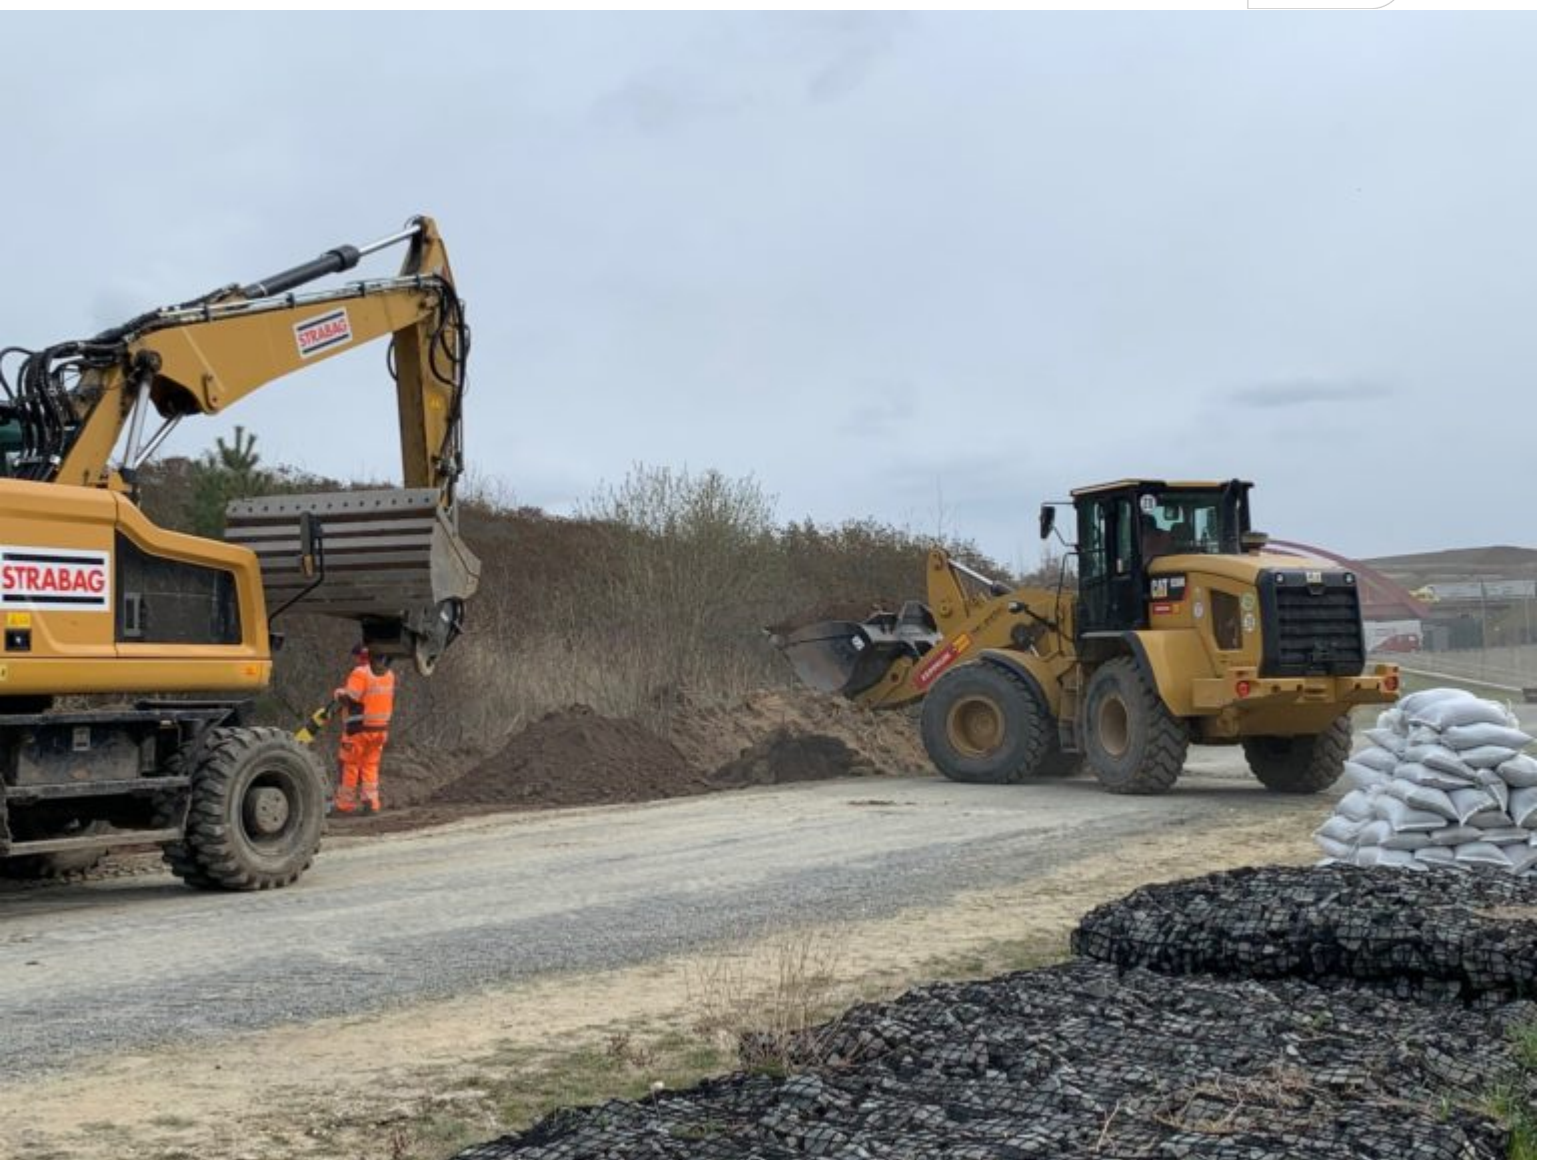
Herstellen der Arbeitsflächen für den Rammkran für den 2. BA

Im **2. Bauabschnitt** soll voraussichtlich in der 18. Kalenderwoche die erste Spundwandachse des unteren Querbauwerks auf Markkleeberger Seeseite errichtet werden. Geplant sind drei Spundwände mit abnehmenden Höhen. Zurzeit werden die einzelnen Spundwandbohlen für den Einbau vorbereitet.

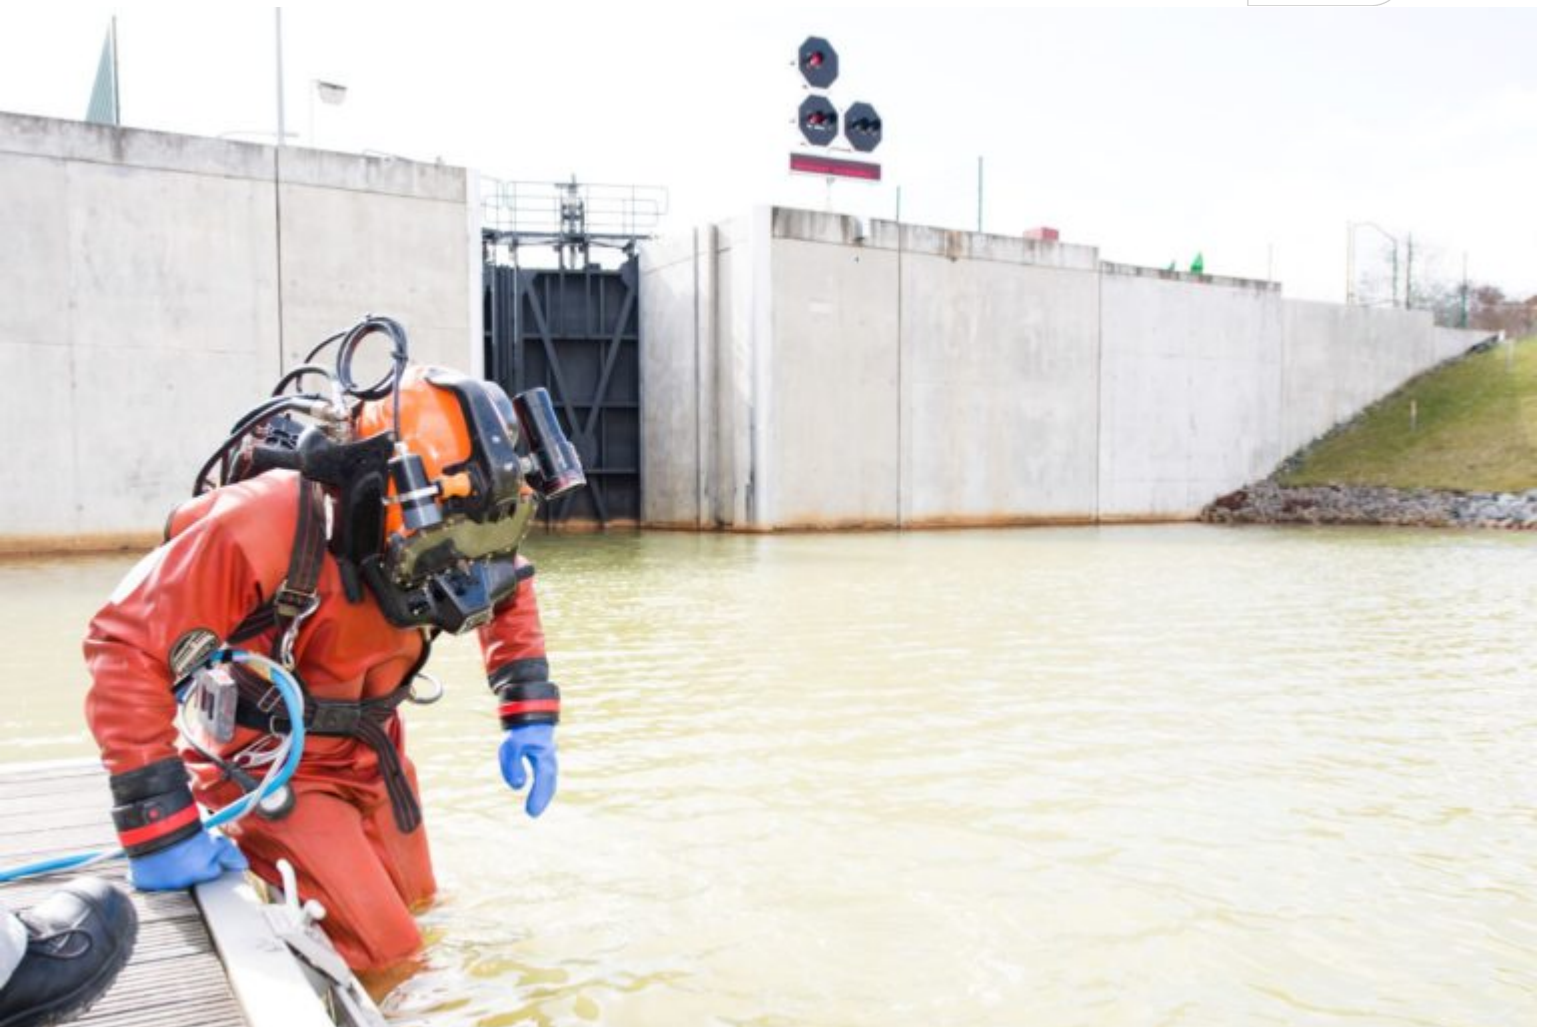
**Per Tauchgang** fanden am 7. April 2021 im Auftrag der LMBV weitere Untersuchungen im Störmthaler Kanal und am Schleusenbauwerk statt. In Auswertung des Tauchgangs gab es keine Veränderung zu den bereits seit 2019/2020 bekannten Schäden. An der **Kanalsohle** im Bereich des unteren Vorhafens wurden kleine Vertiefungen (Kolk), Lochbildungen und Aufwallungen gefunden.

Kontrolltauchgang am unteren Schleusenvorhof am 07.04.2021
