Präventive Sofortmaßnahmen am Störmthaler Kanal laufen planmäßig

Erster Bauabschnitt zur vorsorglichen Quer-Sicherung umgesetzt sowie Kontroll-Tauchgang erfolgt

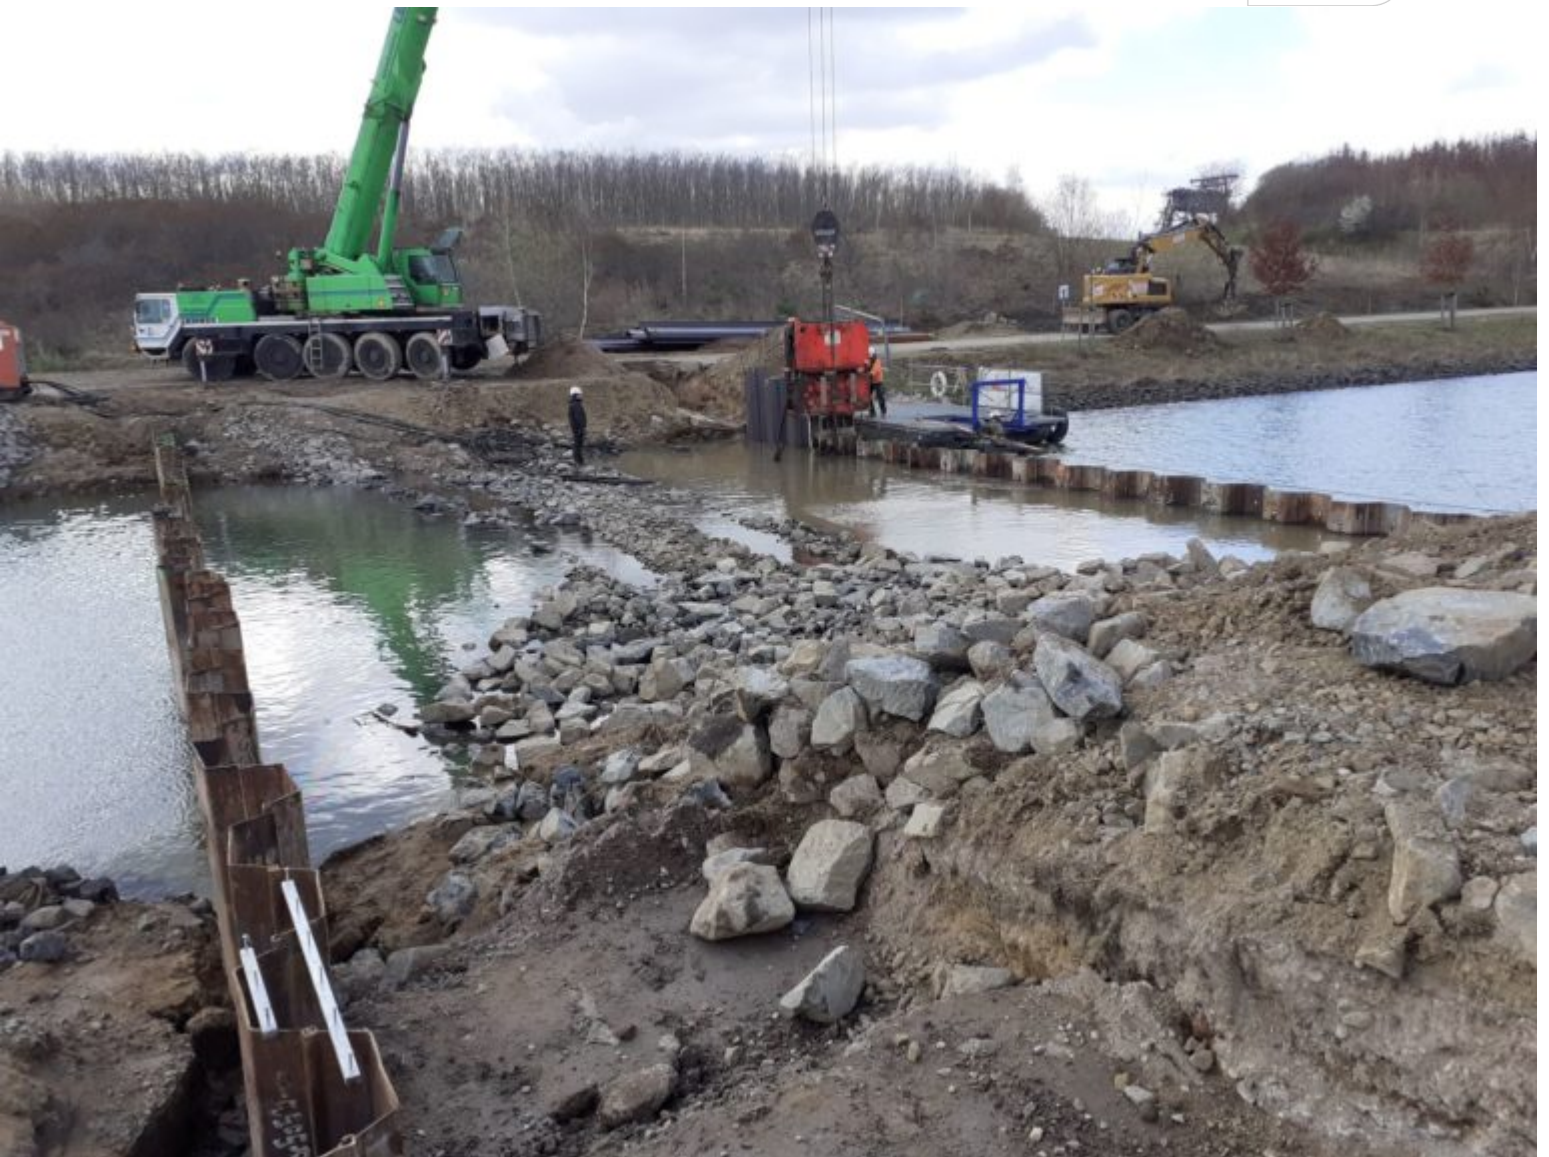
Schrittweises Auffüllen zwischen den Spundwänden

Im **1. Bauabschnitt** wurde am 7. April 2021 die zweite Spundwandachse des oberen Querbauwerks auf Störmthaler Seeseite fertiggestellt. Vorausgegangen war die Errichtung der ersten Spundwandachse des oberen Querbauwerkes bis 1. April 2021. Derzeit wird der Zwischenbereich mit Wasserbausteinen und Bodenmaterial verfüllt. Aufgrund seitlicher Nachsackungen im Böschungsbereich sind Dämmer- und Tonschichteinbau als zusätzliche Verdichtungsmaßnahmen erforderlich.

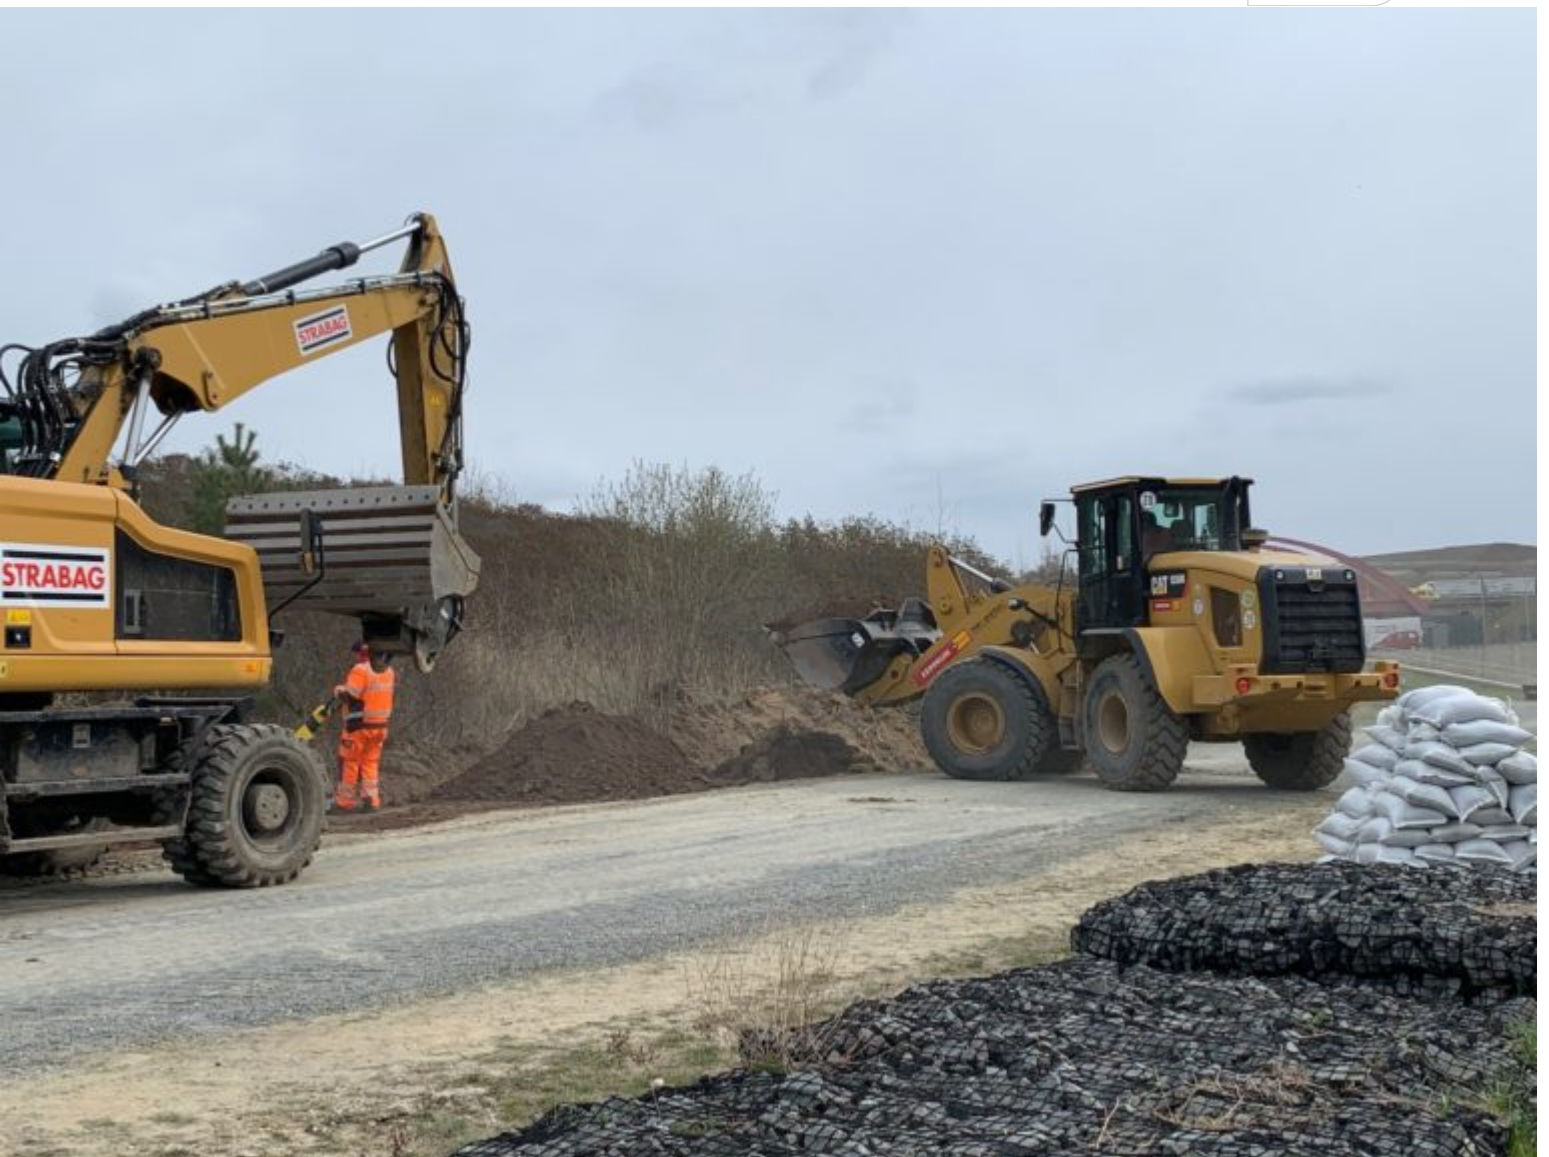
Herstellen der Arbeitsflächen für den Rammkran für den 2. BA

Im **2. Bauabschnitt** soll voraussichtlich in der 18. Kalenderwoche die erste Spundwandachse des unteren Querbauwerks auf Markkleeberger Seeseite errichtet werden. Geplant sind drei Spundwände mit abnehmenden Höhen. Zurzeit werden die einzelnen Spundwandbohlen für den Einbau vorbereitet.

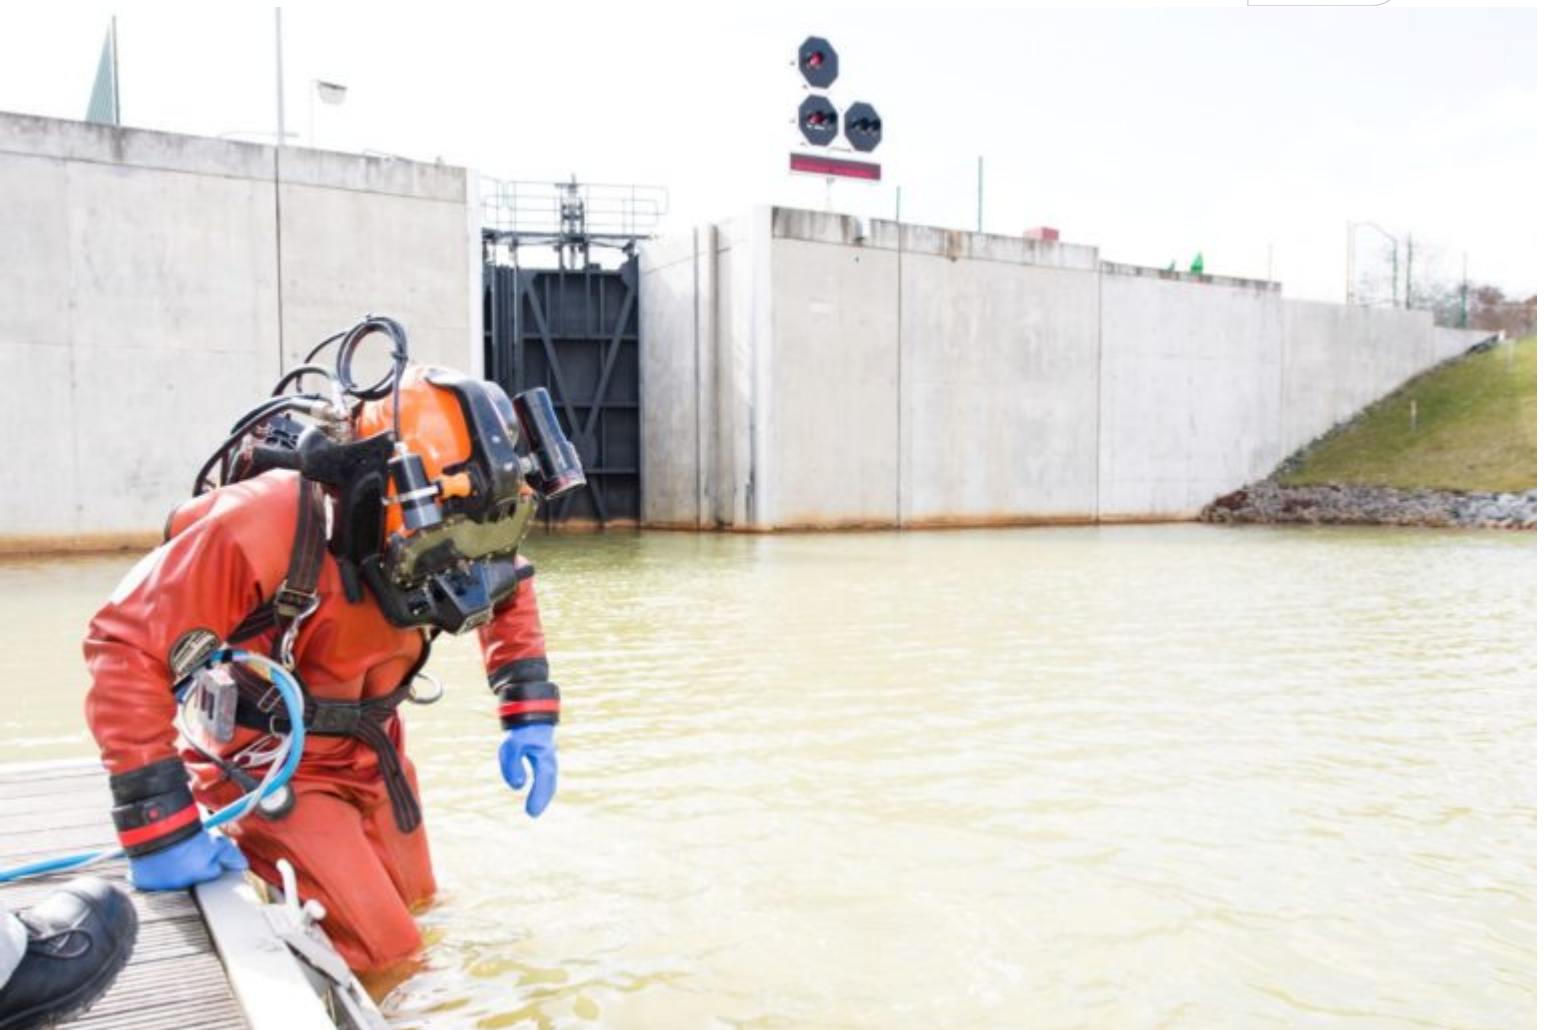
Per Tauchgang fanden am 7. April 2021 im Auftrag der LMBV weitere Untersuchungen im Störmthaler Kanal und am Schleusenbauwerk statt. In Auswertung des Tauchgangs gab es keine Veränderung zu den bereits seit 2019/2020 bekannten Schäden. An der **Kanalsohle** im Bereich des unteren Vorhafens wurden kleine Vertiefungen (Kolk), Lochbildungen und Aufwallungen gefunden.

Kontrolltauchgang am unteren Schleusenvorhof am 07.04.2021
