Sächsisches Oberbergamt informiert: Erste Experteneinschätzungen zur Knappensee-Böschungsbewegung

Etwa eine Mio. Kubikmeter ausgeflossen - Keine Freigabe des Altbergbaugewässers in 2022 zu erwarten

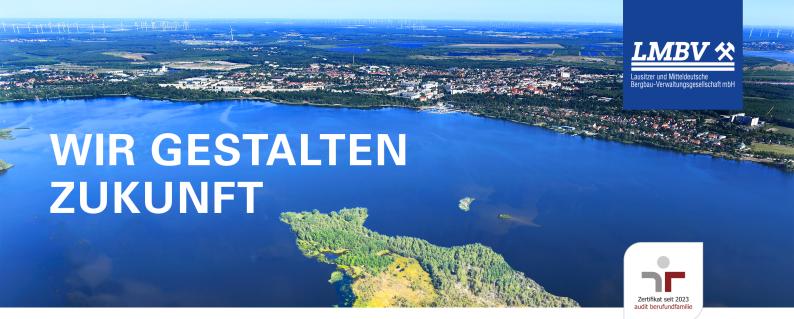
Seeseitige Ansicht der betroffenen Uferabschnitts am Knappensee

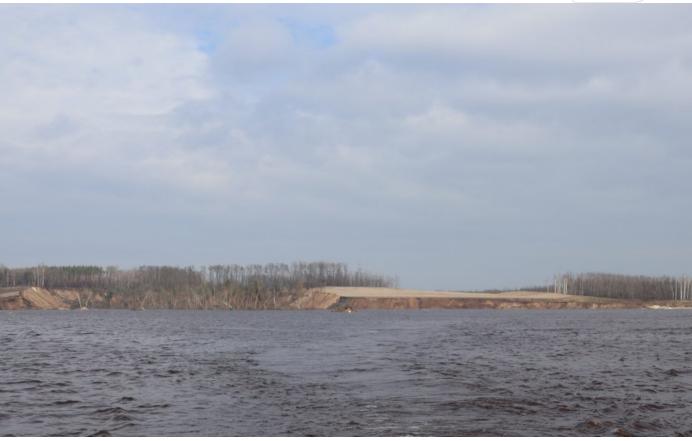
Archivaufnahme der Sanierung

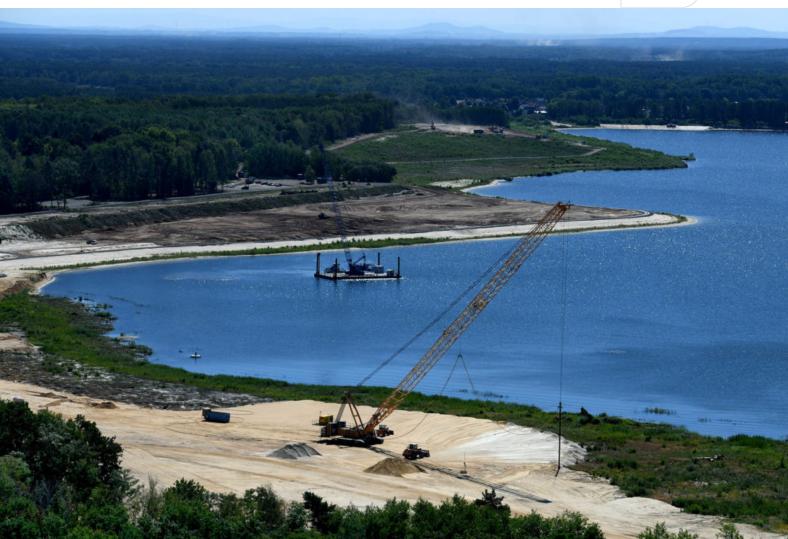
Landseitige und seeseitige RDV-Technik am Knappensee im Einsatz - 2020
