SächsOBA: Änderung des Sperrbereiches zur Gefahrenabwehr an der Innenkippe Lohsa II

Umsetzen der Maßnahmen zur Gefahrenabwehr obliegt der Projektträgerin LMBV

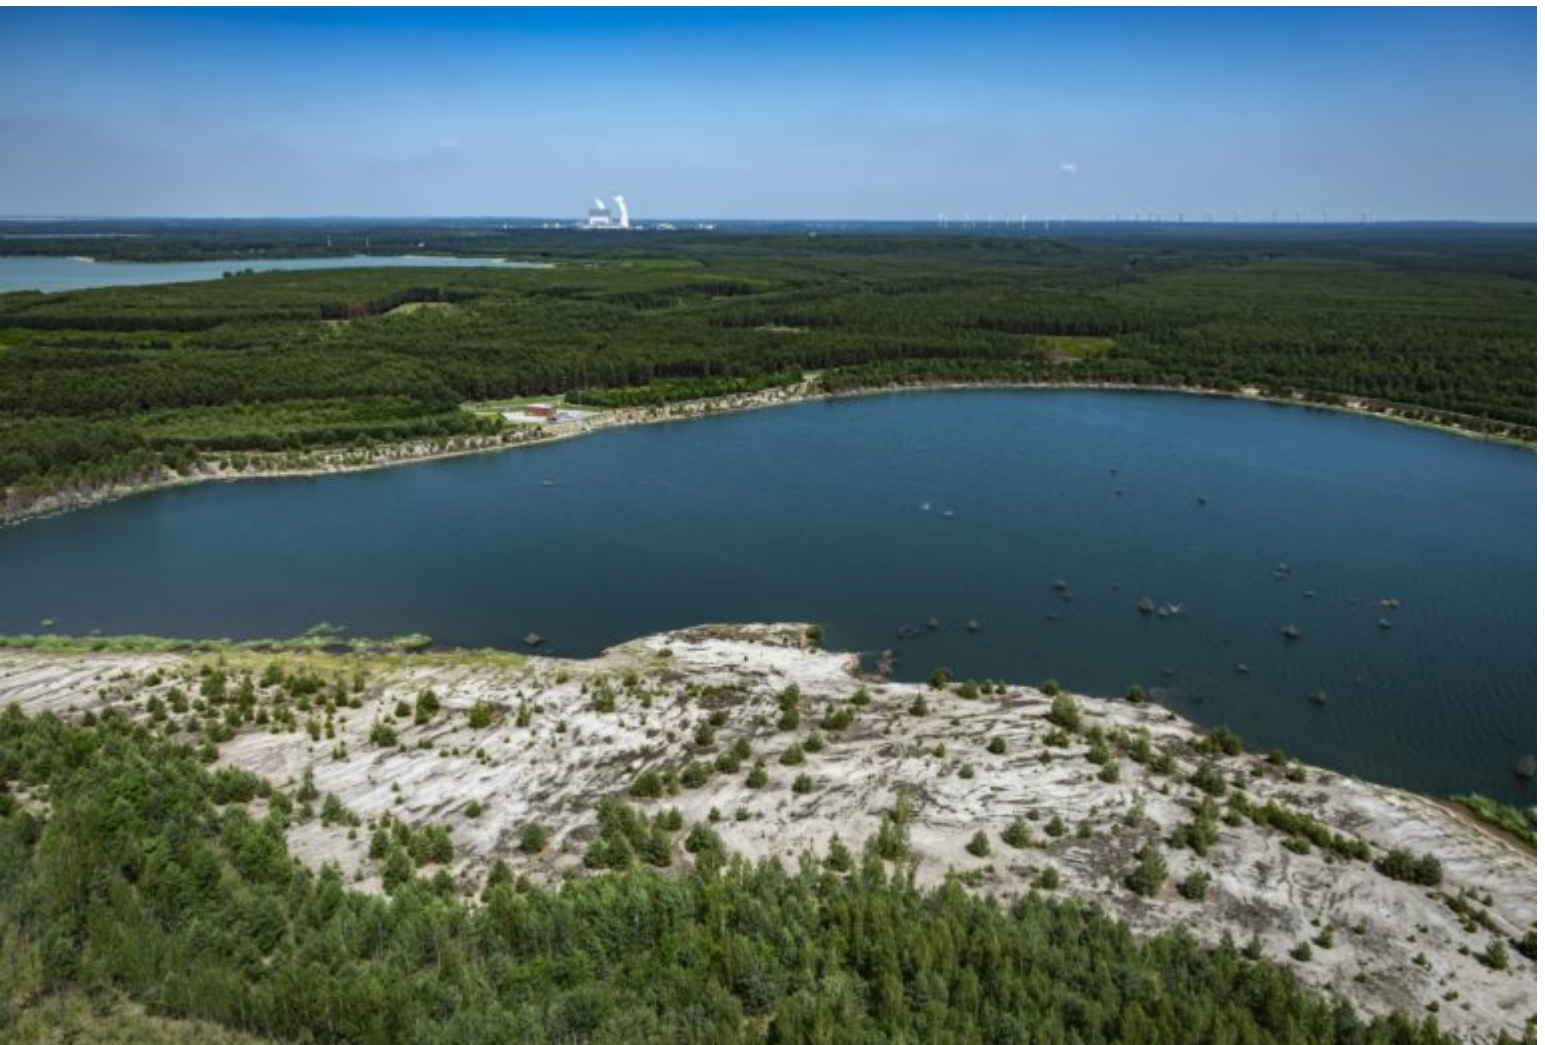
Blick von Süd nach Nord über den LMBV-Speicher Lohsa II (2019)

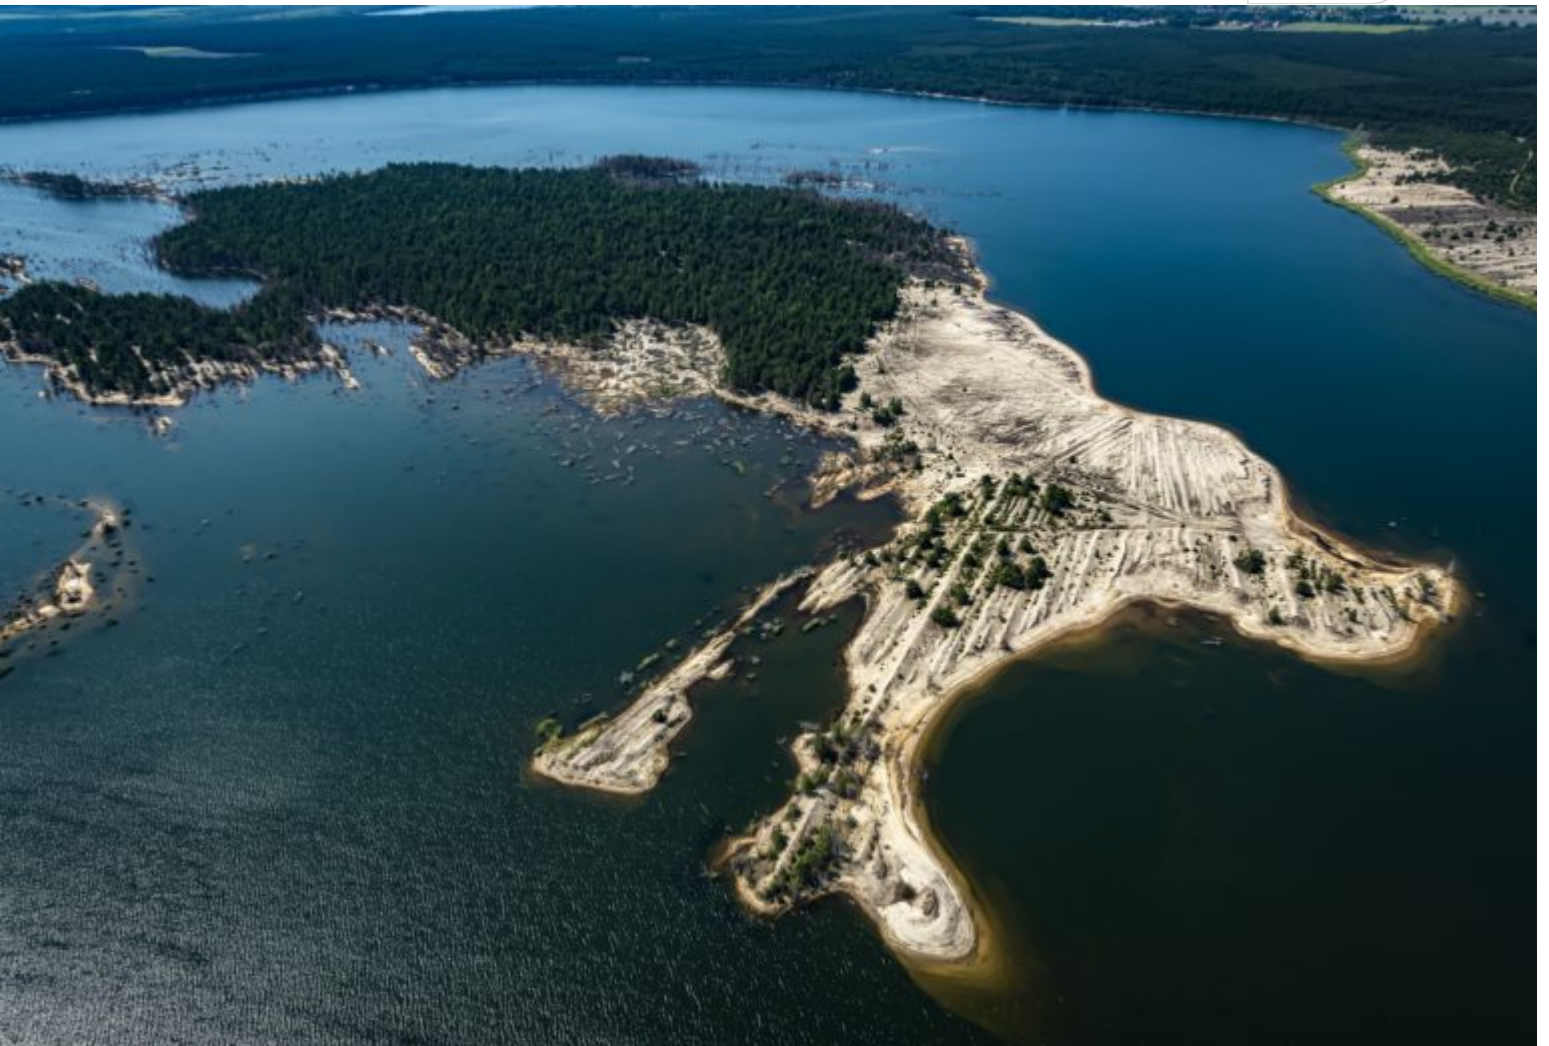
Blick über die verbliebenen ungesicherten Abschnitte im Speicher Lohsa II

Die Rutschungsmassen breiteten sich nach Westen, Norden und Osten in den Speicher Lohsa aus. Im Ergebnis der Rutschung und dem Abrutschen des Vorlandes liegt die Bruchkontur innerhalb des Rütteldammes, der damit dem Wind- und Wellenschlag ausgeliefert ist (Staulamelle). Das erforderliche Ausgleichsprofil im Stützkörper und dessen Vorland ist nicht mehr gegeben.

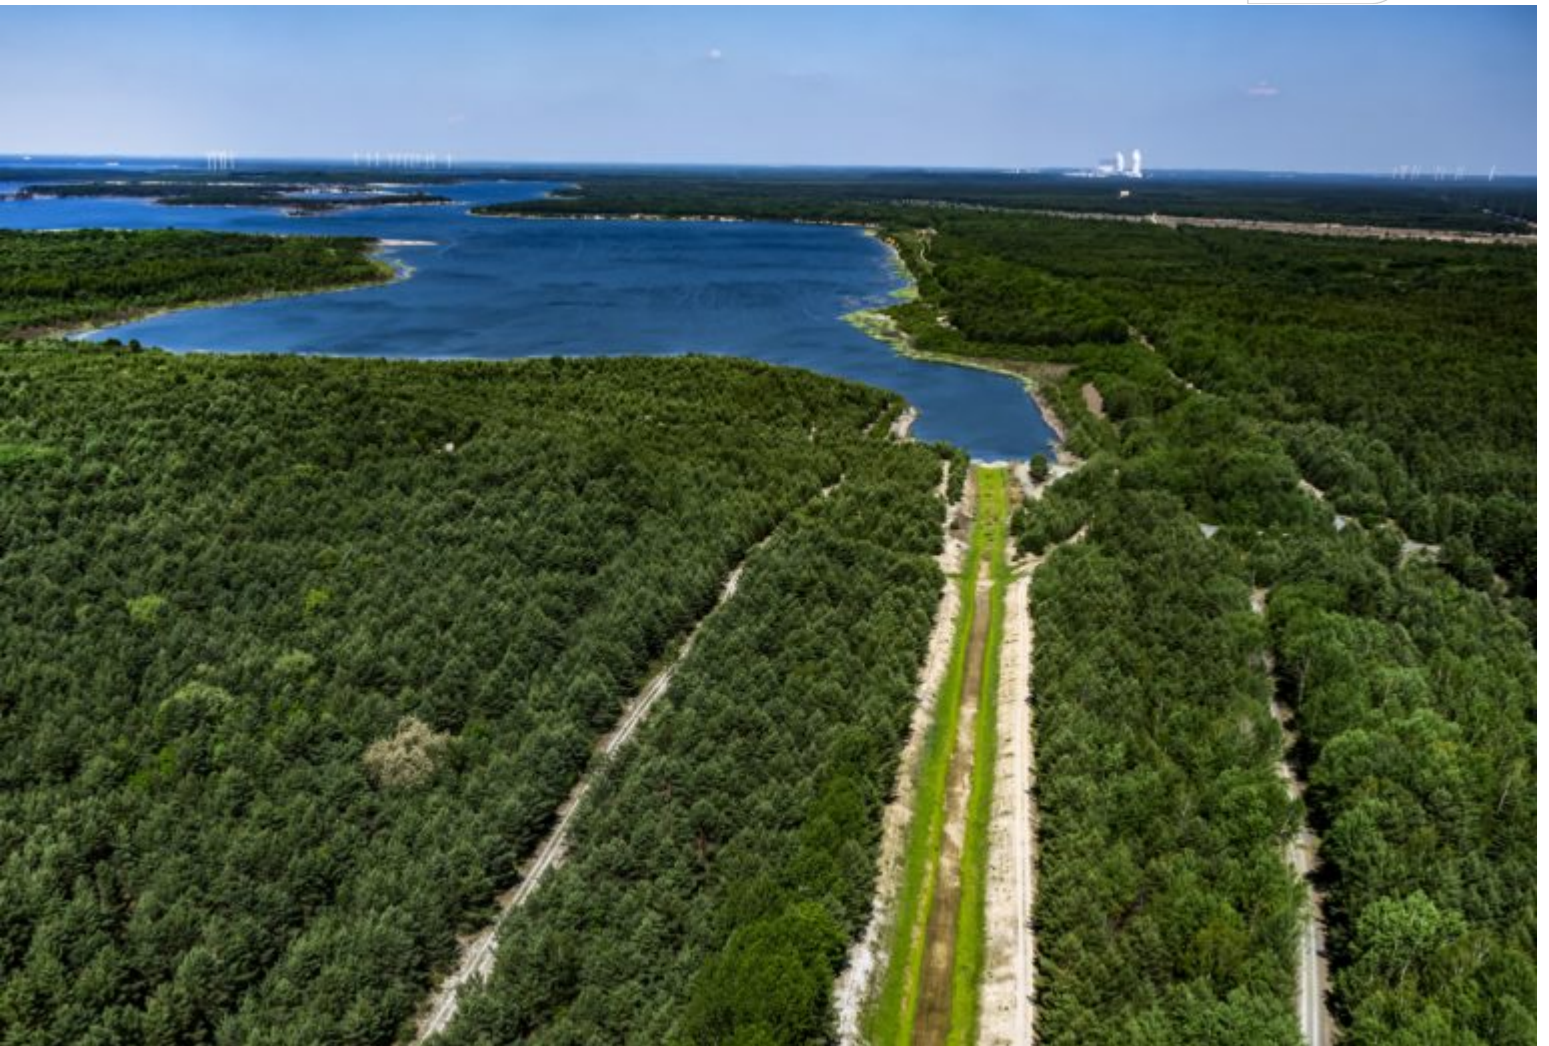
Zulauf-Anlage für den Speicher Lohsa II
