SächsOBA: Änderung des Sperrbereiches zur Gefahrenabwehr an der Innenkippe Lohsa II

Umsetzen der Maßnahmen zur Gefahrenabwehr obliegt der Projektträgerin LMBV

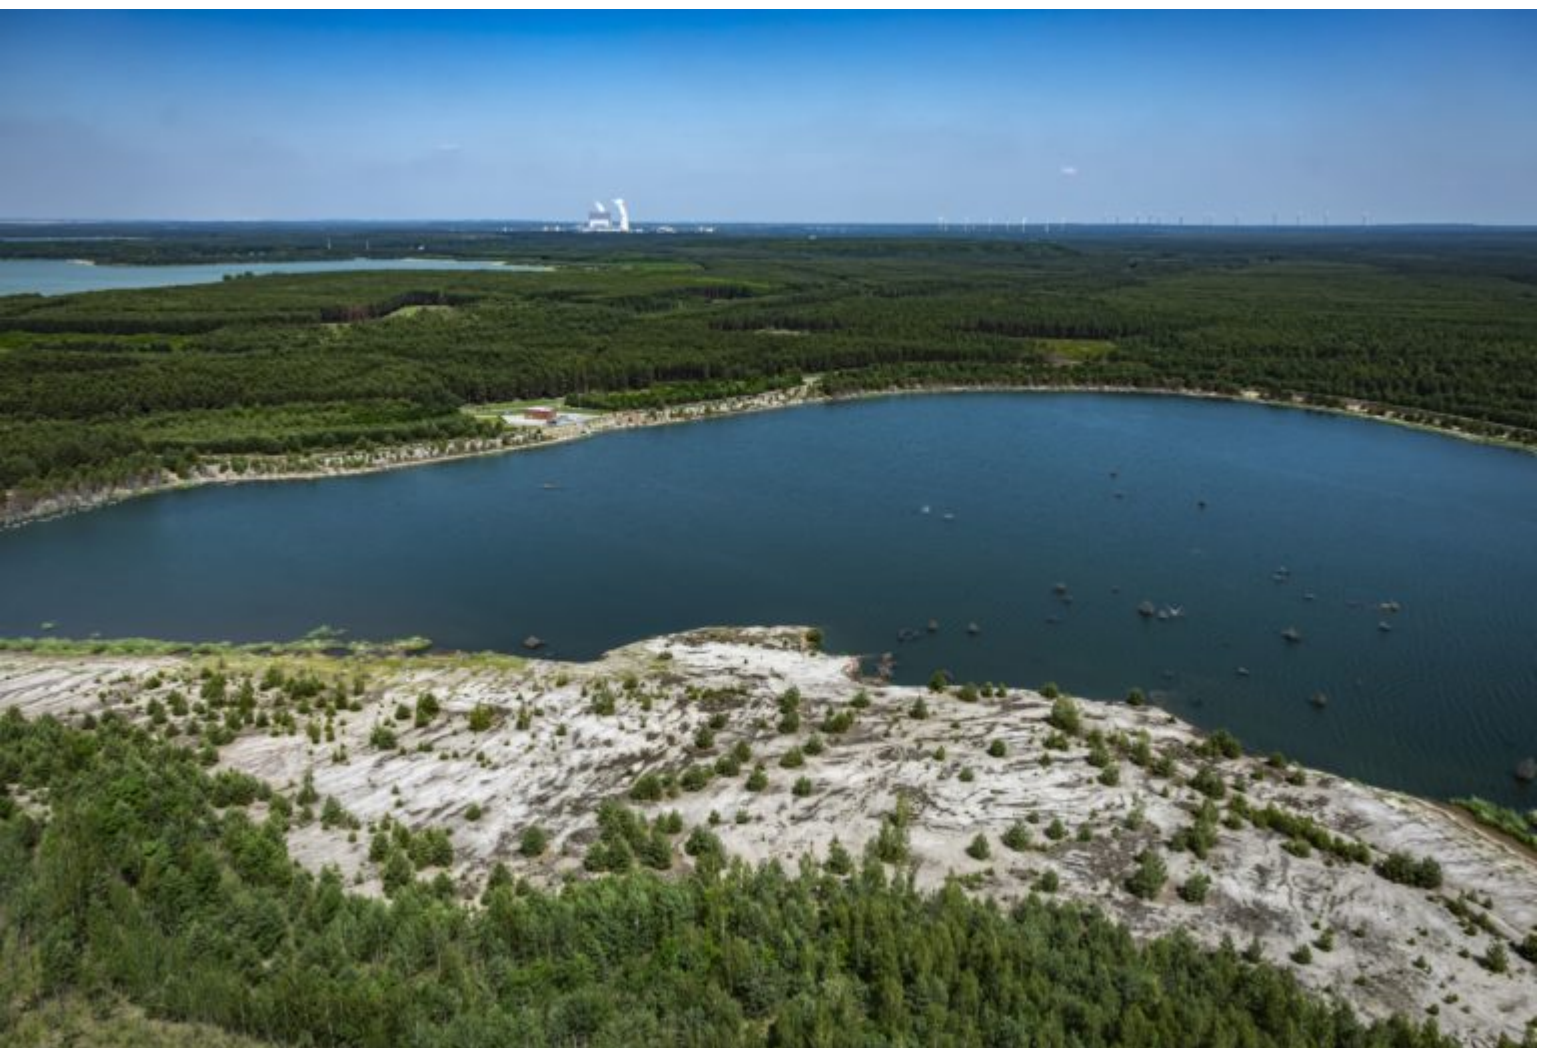
Blick von Süd nach Nord über den LMBV-Speicher Lohsa II (2019)

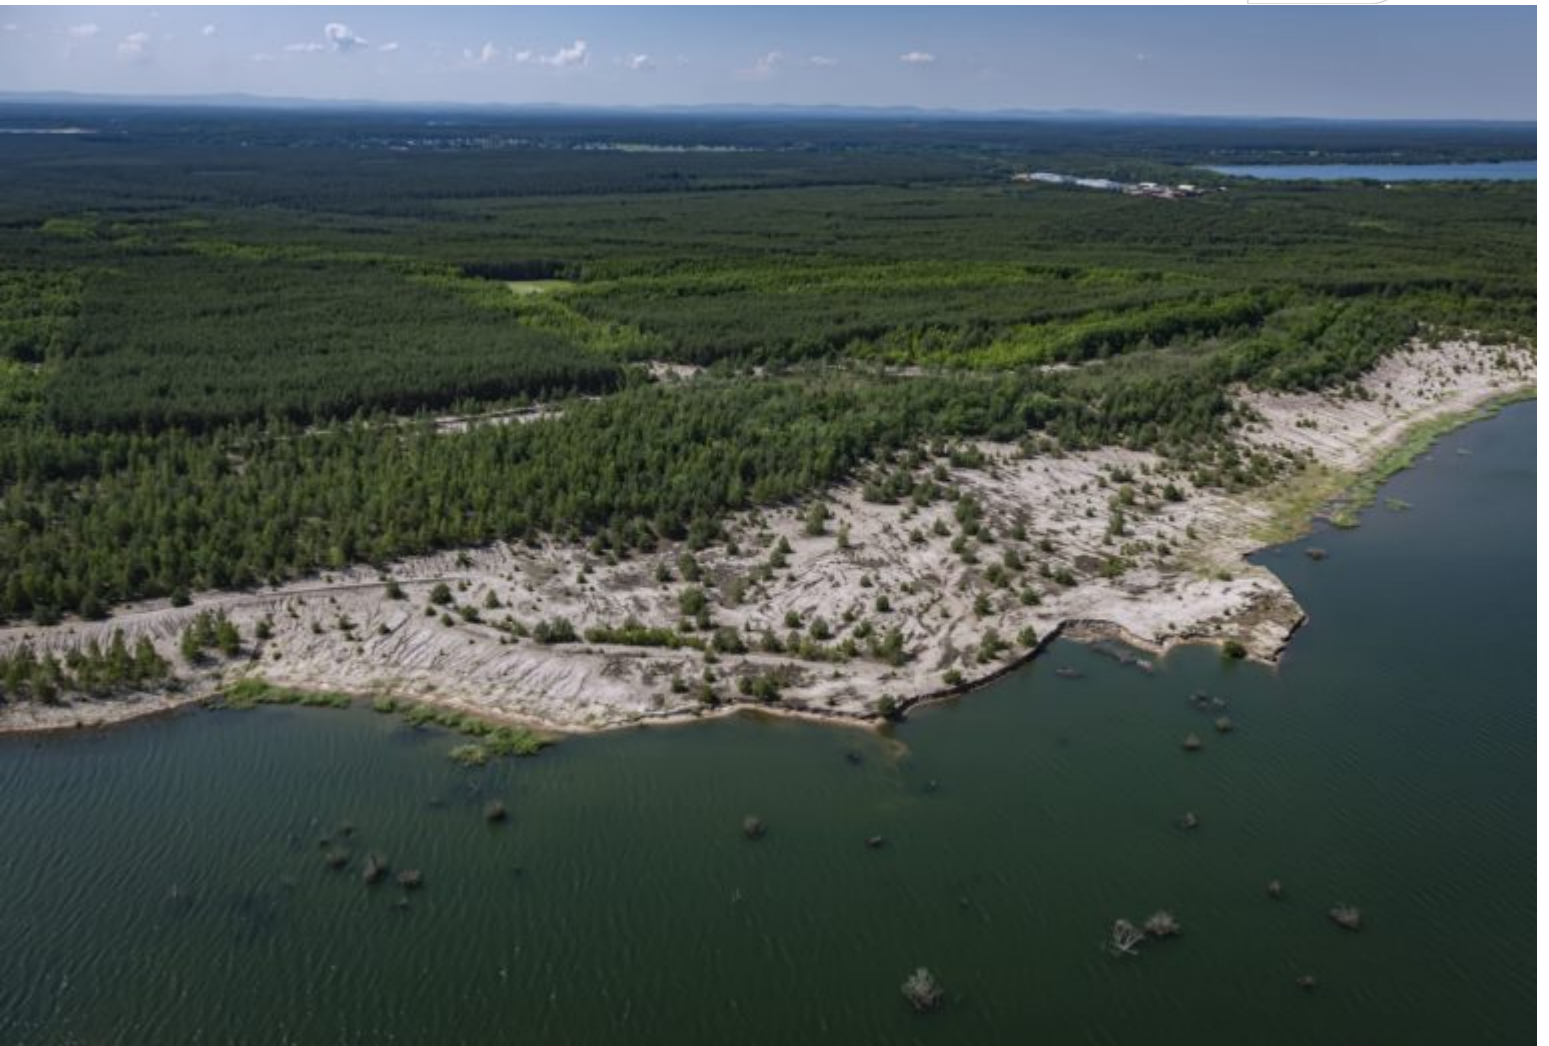
Blick von Nord nach Süd über das Ufer des LMBV-Speichers Lohsa II (2019)
