Verdichtungsarbeiten im Südwesten des Restloches Greifenhain kommen gut voran

Zwei Rütteldruckverdichter der Fa. V&C Metzner im Auftrag der LMBV an der sog. Rutschungsumfahrung unterwegs

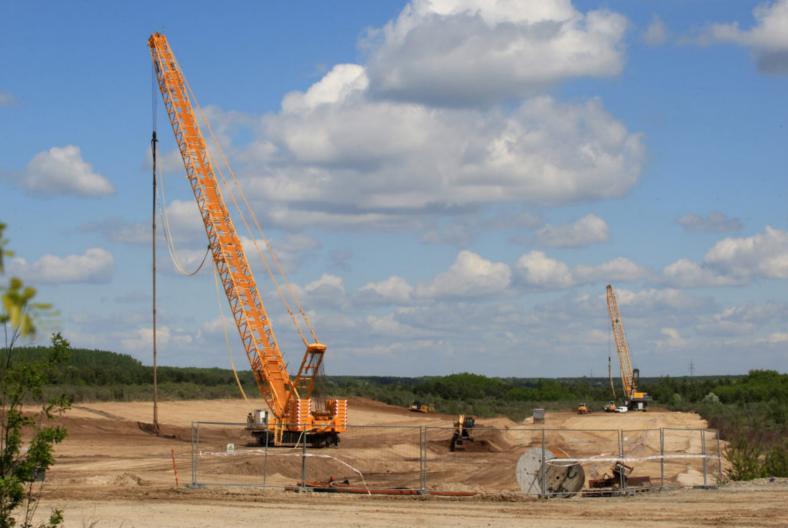
Sanierungsarbeiten im Auftrag der LMBV am Altdöberner See

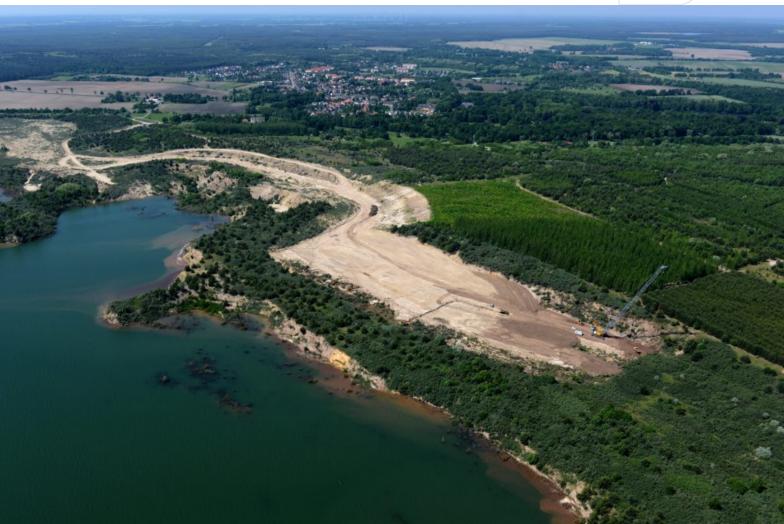
Archivfoto aus 2019: SW-Böschung des RL Greifenhain

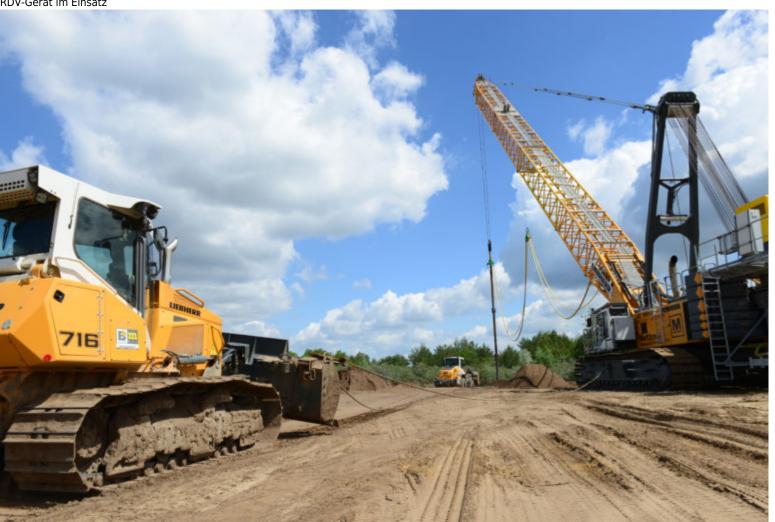
RDV-Gerät im Einsatz

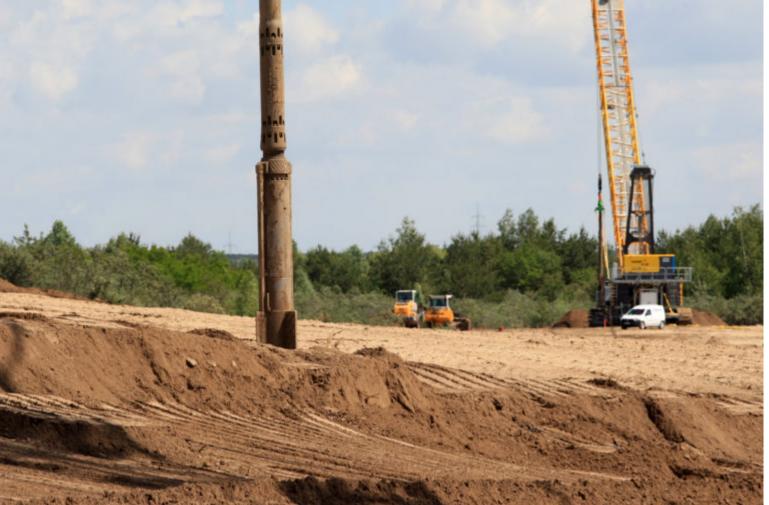
Bereits verdichteter Bereich
