Spundwand für künftige Kaimauer am Sanierungsstützpunkt am Sedlitzer See begonnen

Bohlen-Einrammen für Anlegestelle am Nordufer-
Sanierungsstützpunkt beim Gewerbegebiet gestartet

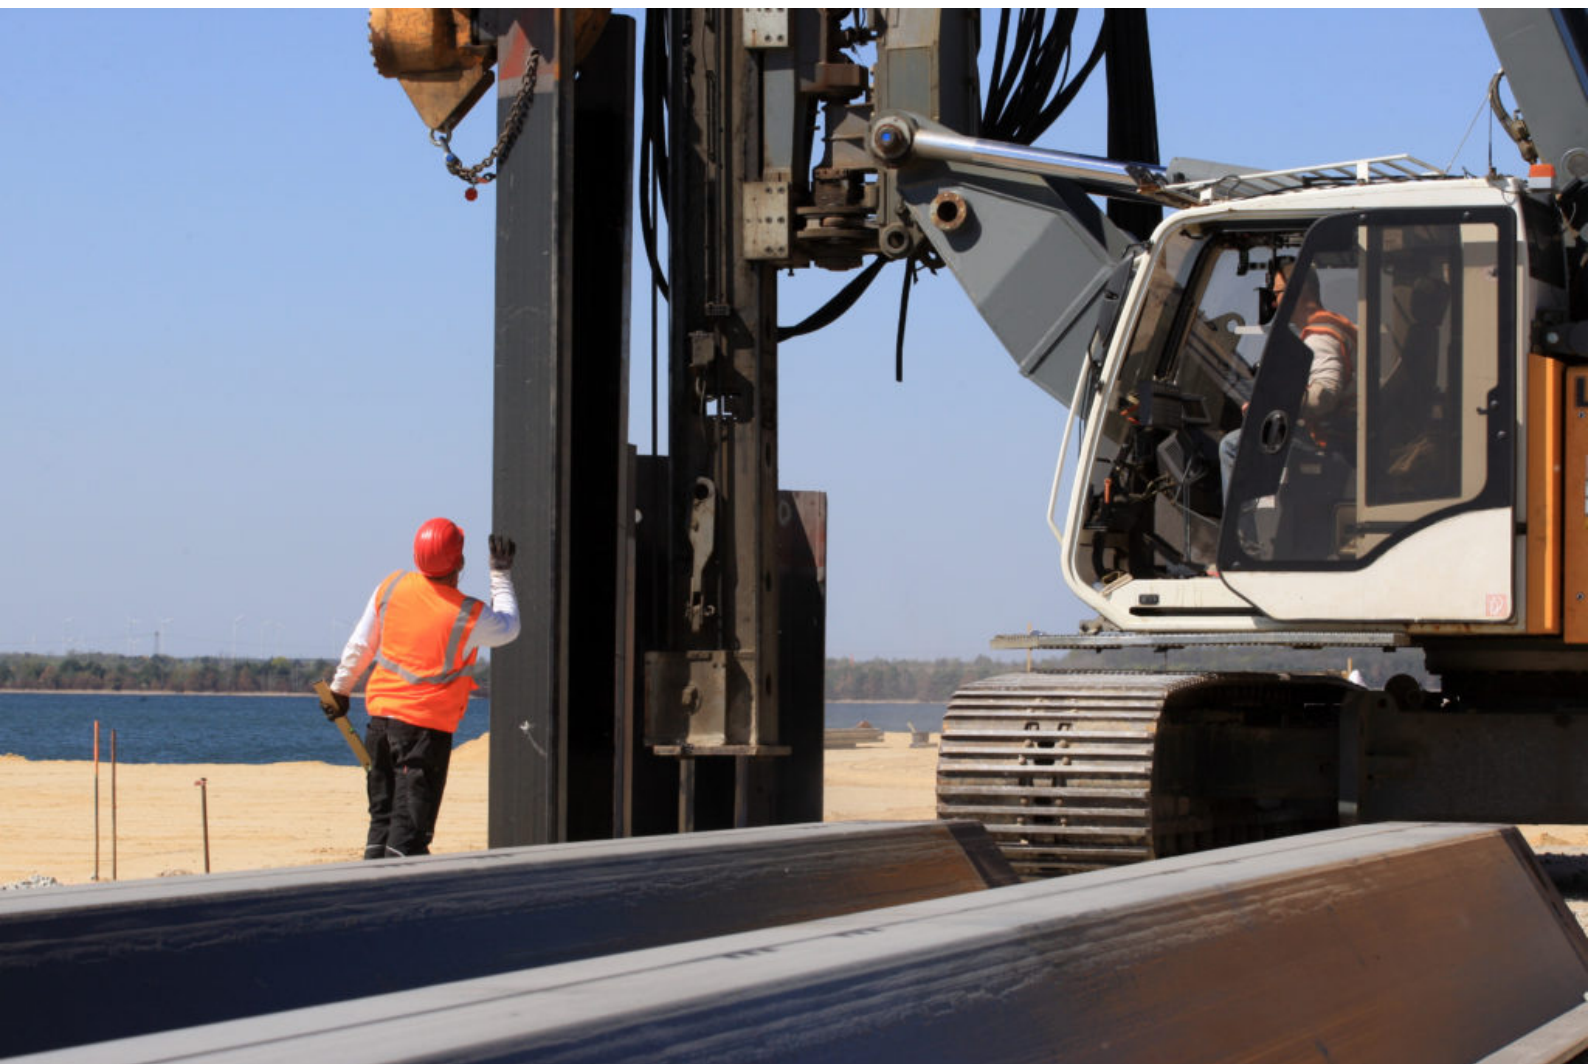
Sedlitzer Nordufer: Rammarbeiten für Kai an Einlassstelle und Sanierungsstützpunkt

STRABAG kürzlich mit dem Einbau von Bohlen begonnen. Dazu kommt ein Ramm- und Bohrgerät vom Typ LRB 155 mit Hydraulikhammer zum Einsatz. Die Fa. Liebherr gibt für dieses raupengestützte Gerät mit einem 612-PS-Motor bei einer Mäklärerlänge von bis zu 24 Meter ein Dienstgewicht von etwa 66 Tonnen an.

Mit der Ramme entsteht eine ca. 290 Meter lange, rückverankerte Spundwand. Die ca. 250 Einzel- und Doppel-Spundbohlen haben insgesamt ein Gewicht von ca. 600 Tonnen und eine Ansichtsfläche von ca. 4.000 m². Die einzelnen Bohlen sind bis zu ca. 15 Meter lang und binden im Endzustand bis zu ca. 9 Meter in den Untergrund ein. Die Rammung erfolgt auf einer extra dafür hergestellten Rammebene.

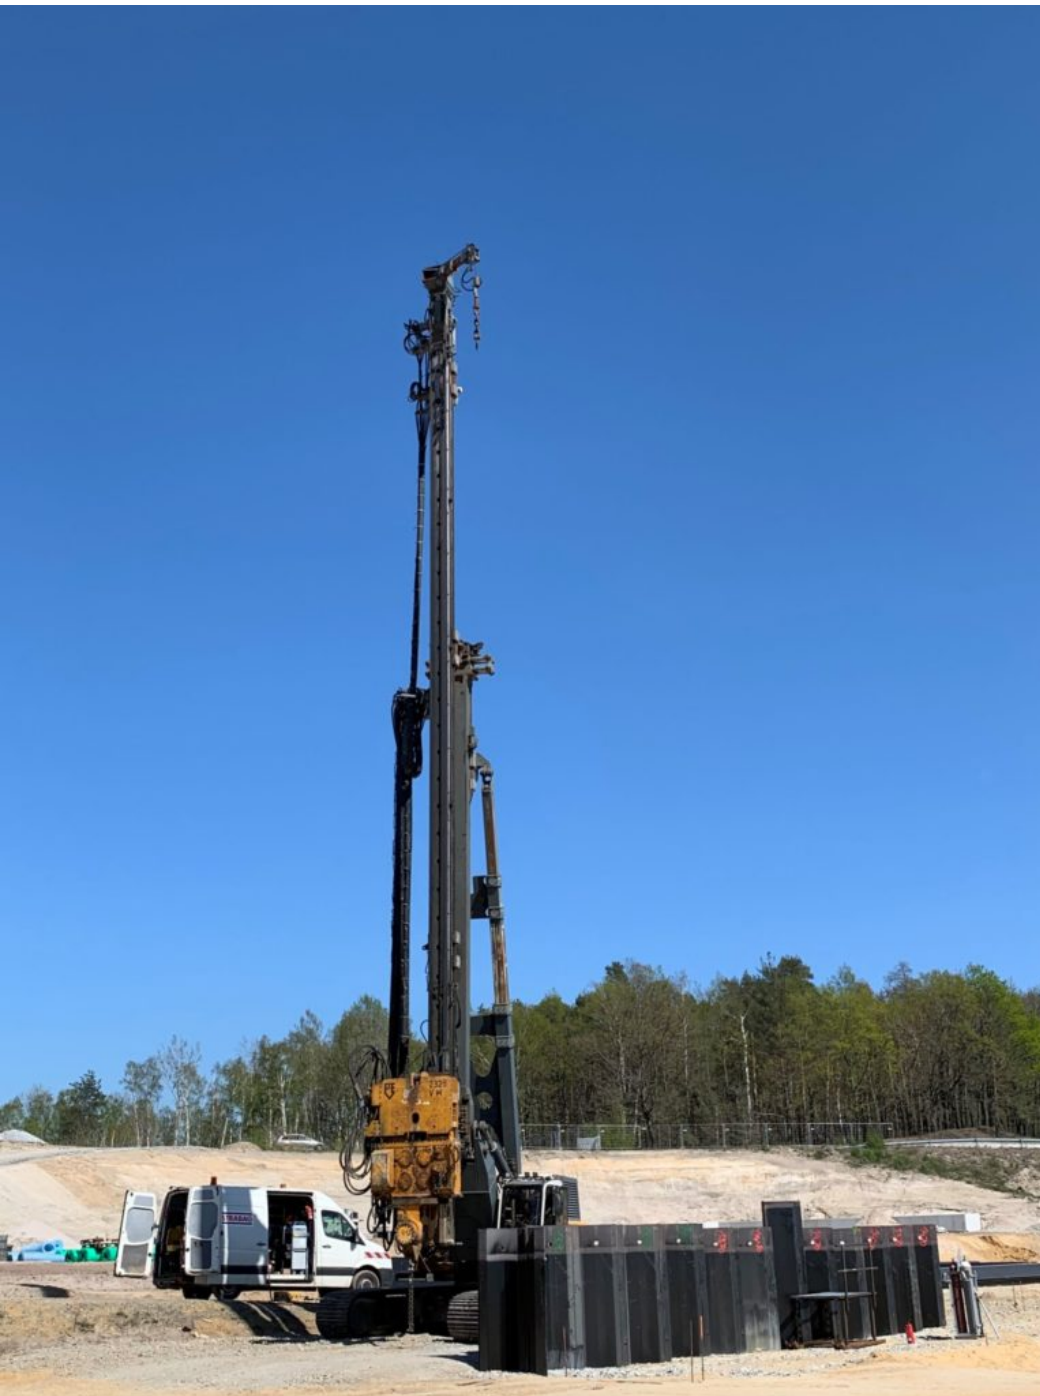
STRABAG-Ramm- und Bohrgerät vom Typ LRB 155 mit Hydraulikhammer am Sedlitzer Nordufer

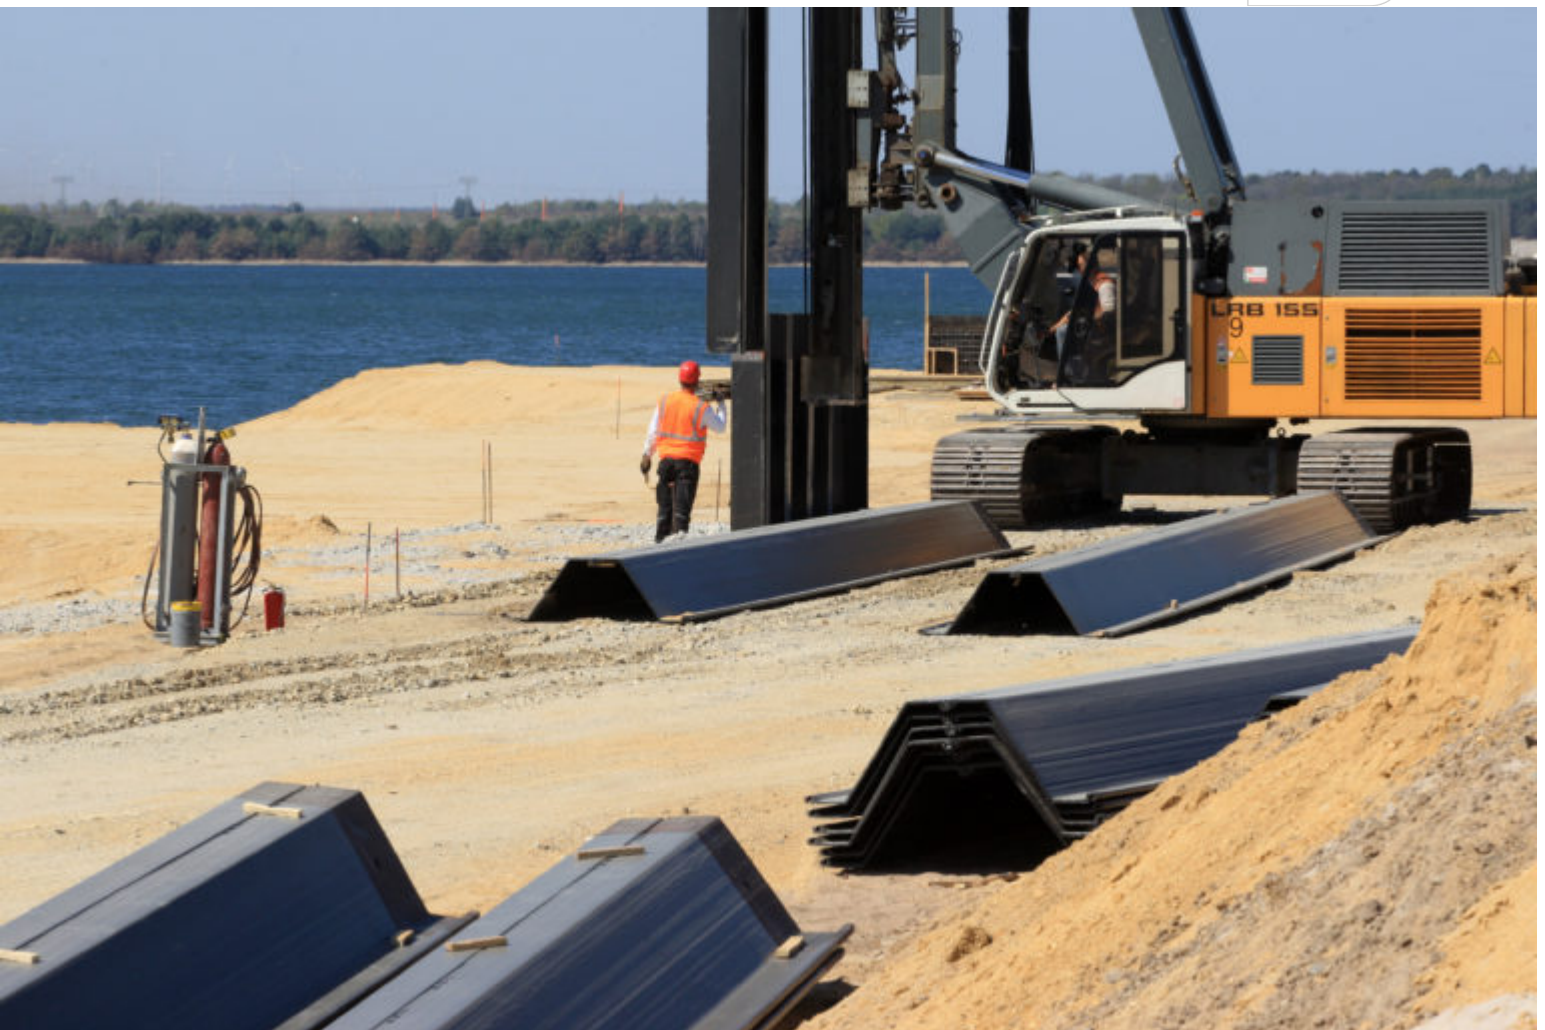
Sedlitzer See
Arbeiten im Auftrag der LMBV am zukünftigen Hafen des Sedlitzer Sees
