## Sanierungsfortschritt am Restloch Nachterstedt immer sichtbarer

### Erdbautechnische Sicherung des Hauptrutschungskessels abgeschlossen

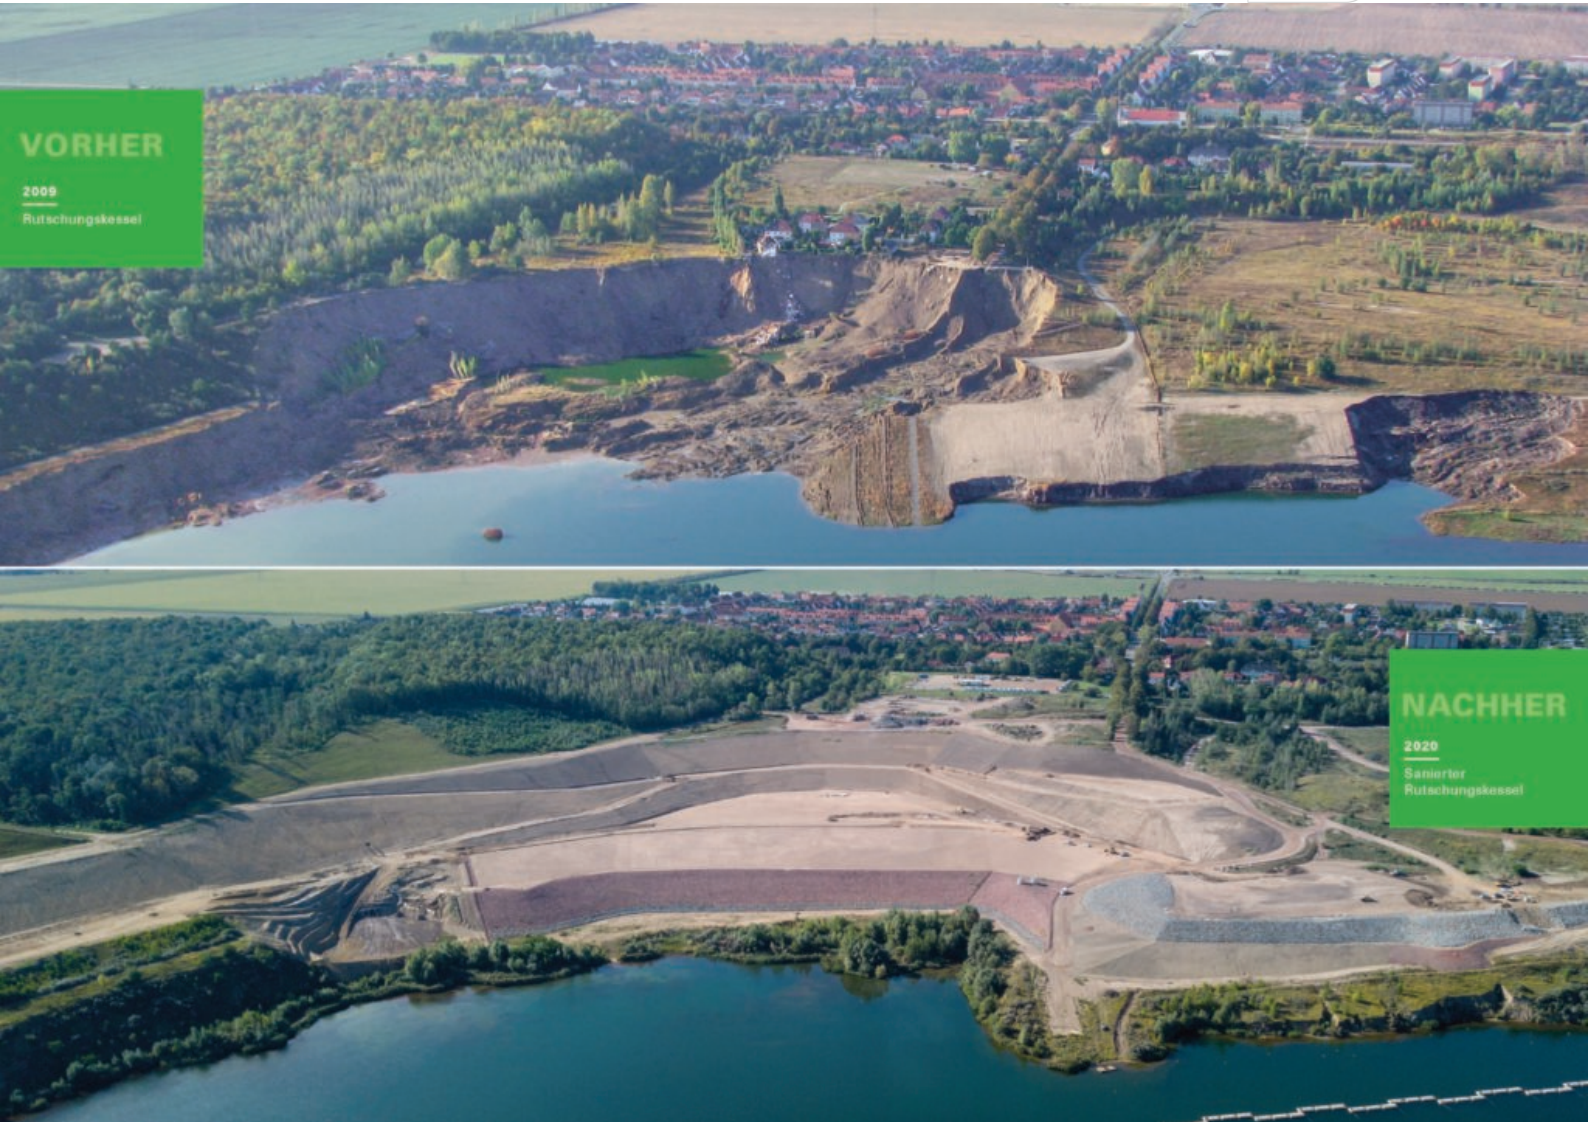
**VORHER**  
2009  
Rutschungskessel

**NACHHER**  
2020  
Sanierter  
Rutschungskessel

Vergleichsfotos vom Hauptrutschungskessel vor und nach der LMBV-Sanierung (LMBV/Peter Radke 2009, LMBV/Christian Horn 2020)

Der ehemalige Rutschungskessel im Bereich der zurückgebauten Siedlung am Ring präsentiert sich mit seinen flachen Böschungen, Zwischenebenen – der Bergmann spricht dabei von Bermen – und Rampen nun so, wie er später durch die Öffentlichkeit genutzt werden kann. Von der LMBV werden zudem noch befestigte Wirtschaftswege gebaut. Das Areal erfährt neben der bereits ausgeführten Begrünung eine lockere Bepflanzung mit Bäumen und Sträuchern.

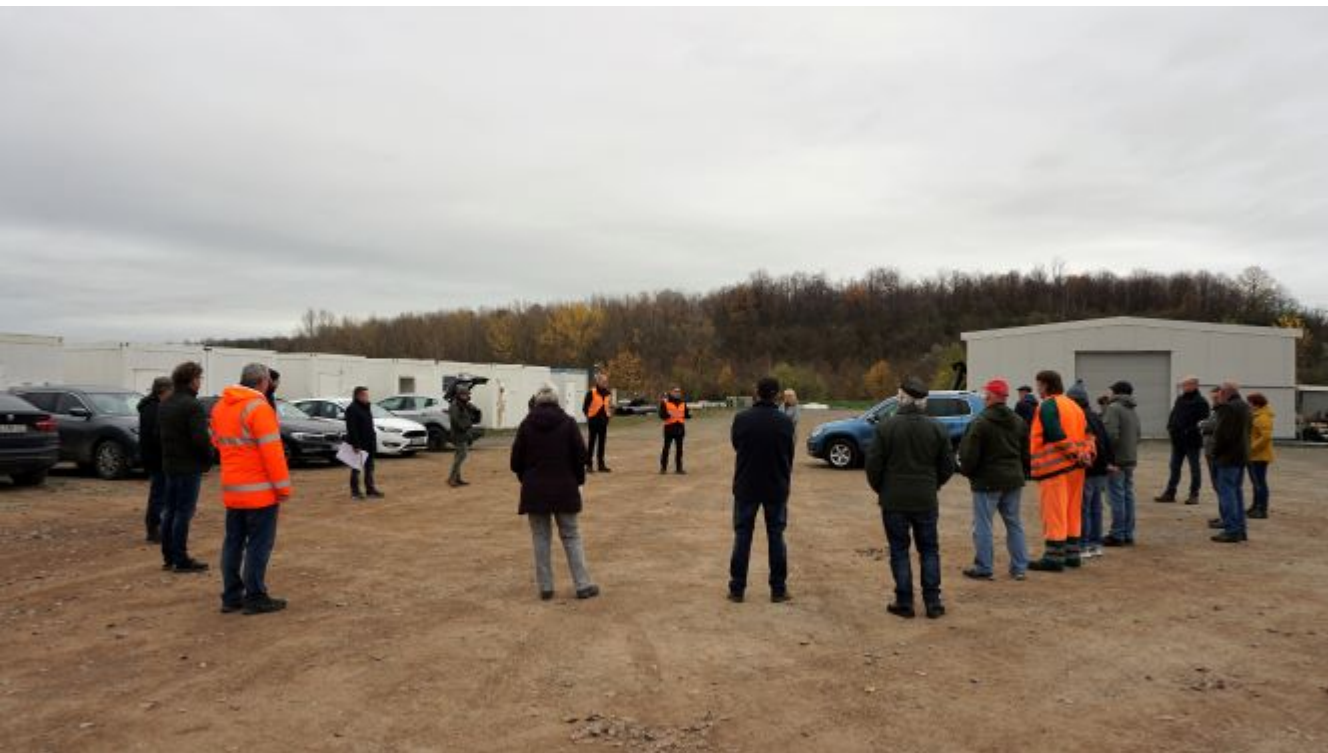
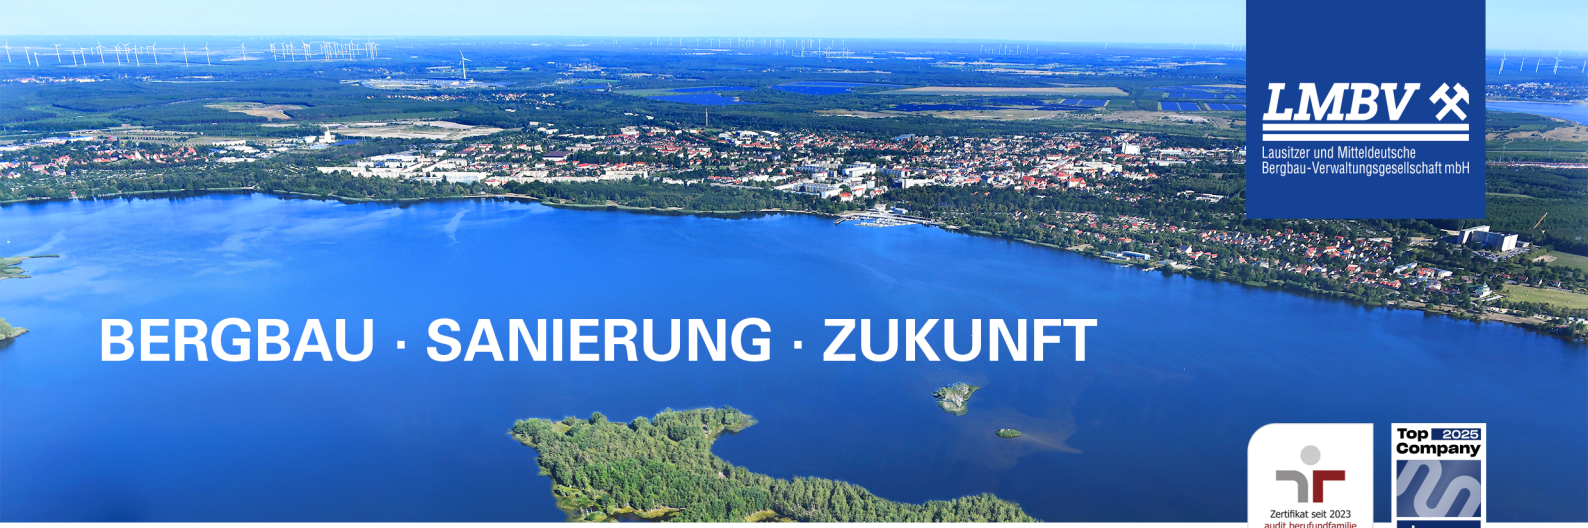
Informationsaustausch an Tagesanlagen, Hauptrutschungskessel und südwestl. Rutschungskessel am 17.11.2020
