Knappensee

Sicherheit für den Knappensee

Der Knappensee nahe Hoyerswerda ist ein in den Kriegswirren 1945 unkontrolliert gefluteter Bergbaufolgesee in Ostsachsen. Er wurde lange Jahre vor allem touristisch genutzt.

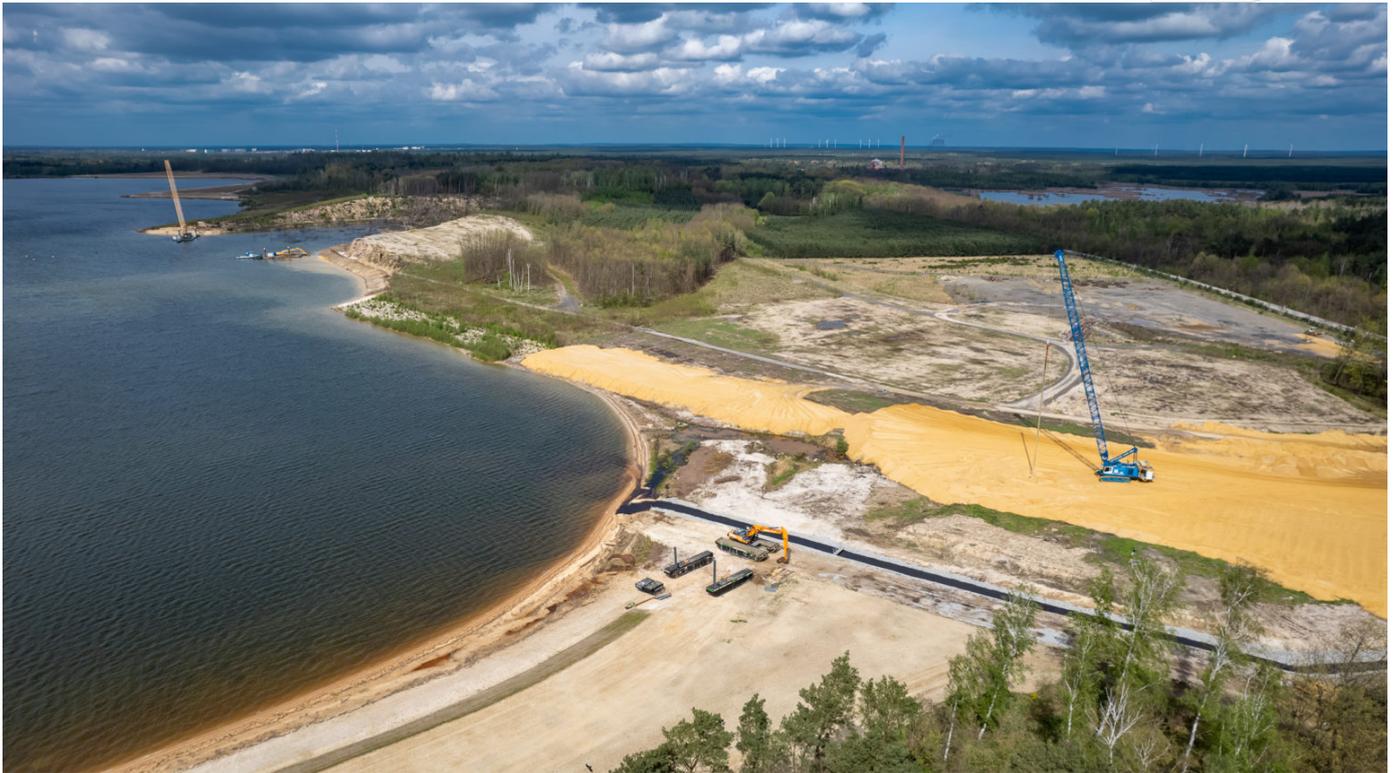
Sicherung am Koblenzer Graben und Rutschungskessel 2024

Derzeit wird in Koblenz das Ufer im Bereich des Koblenzer Grabens verdichtet und die Vorschüttung für die Sicherung des Rutschungskessels hergestellt.

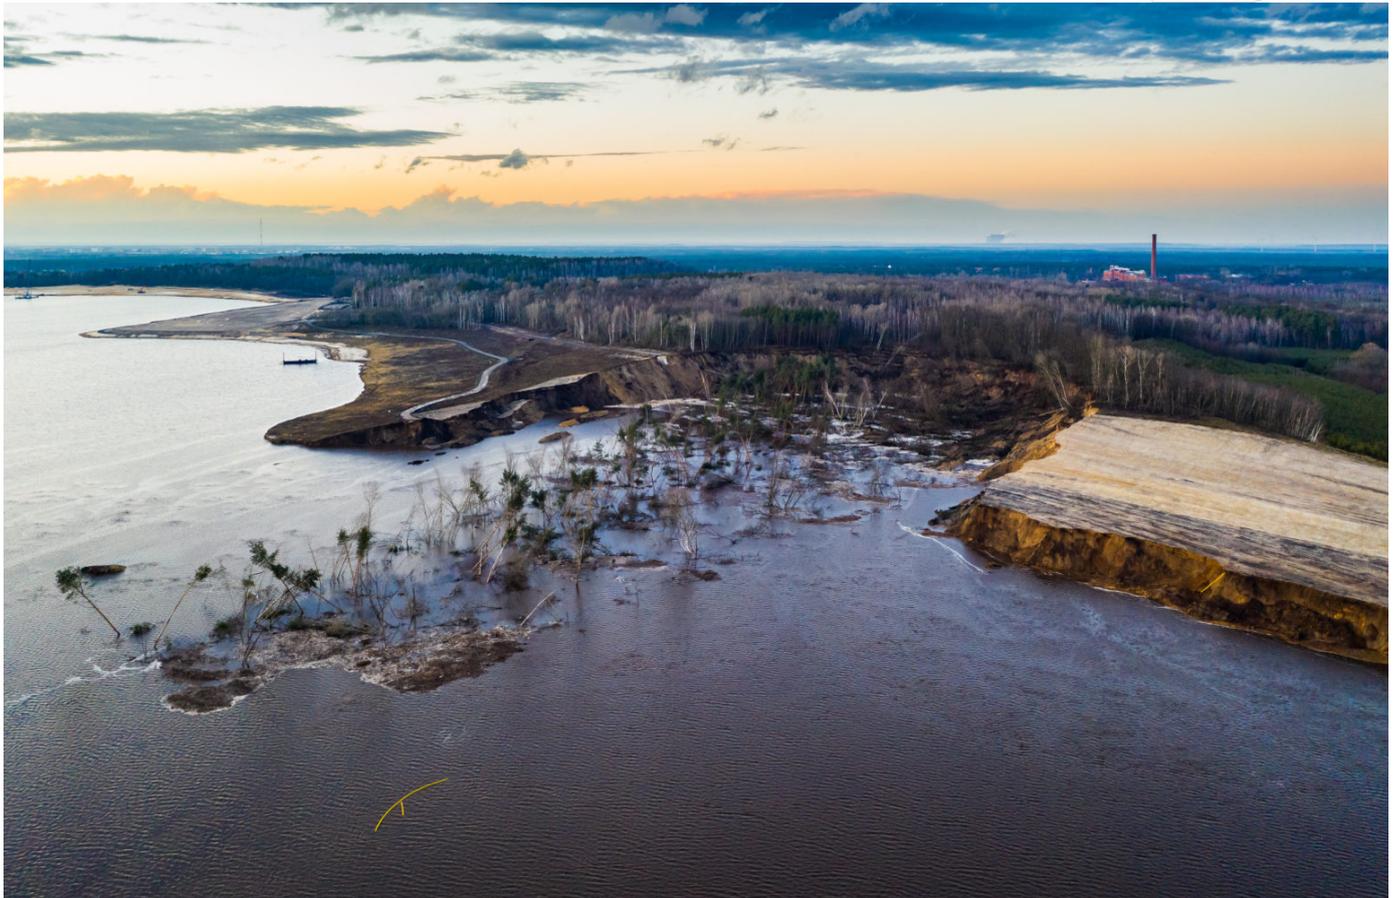
Rutschungskessel nach Setzungsfließen am Knappensee im März 2021

Wie gefährlich die locker gelagerten Kippen sind, zeigte ein Setzungsfließen im März 2021, das sich an einem besonders sensiblen Kippenareal ereignete. Rund 1 Million Tonnen Bodenmassen rutschten in den See und erzeugten auf dem gegenüberliegenden Ufer eine hohe Schwallwelle, die zu Schäden an Gebäuden führte. Ein Rutschungskessel entstand, der durch Gutachter bewertet wurde. Nach allen Auswertungen konnte 2022 das Sanierungskonzept für diesen Bereich festgelegt werden.

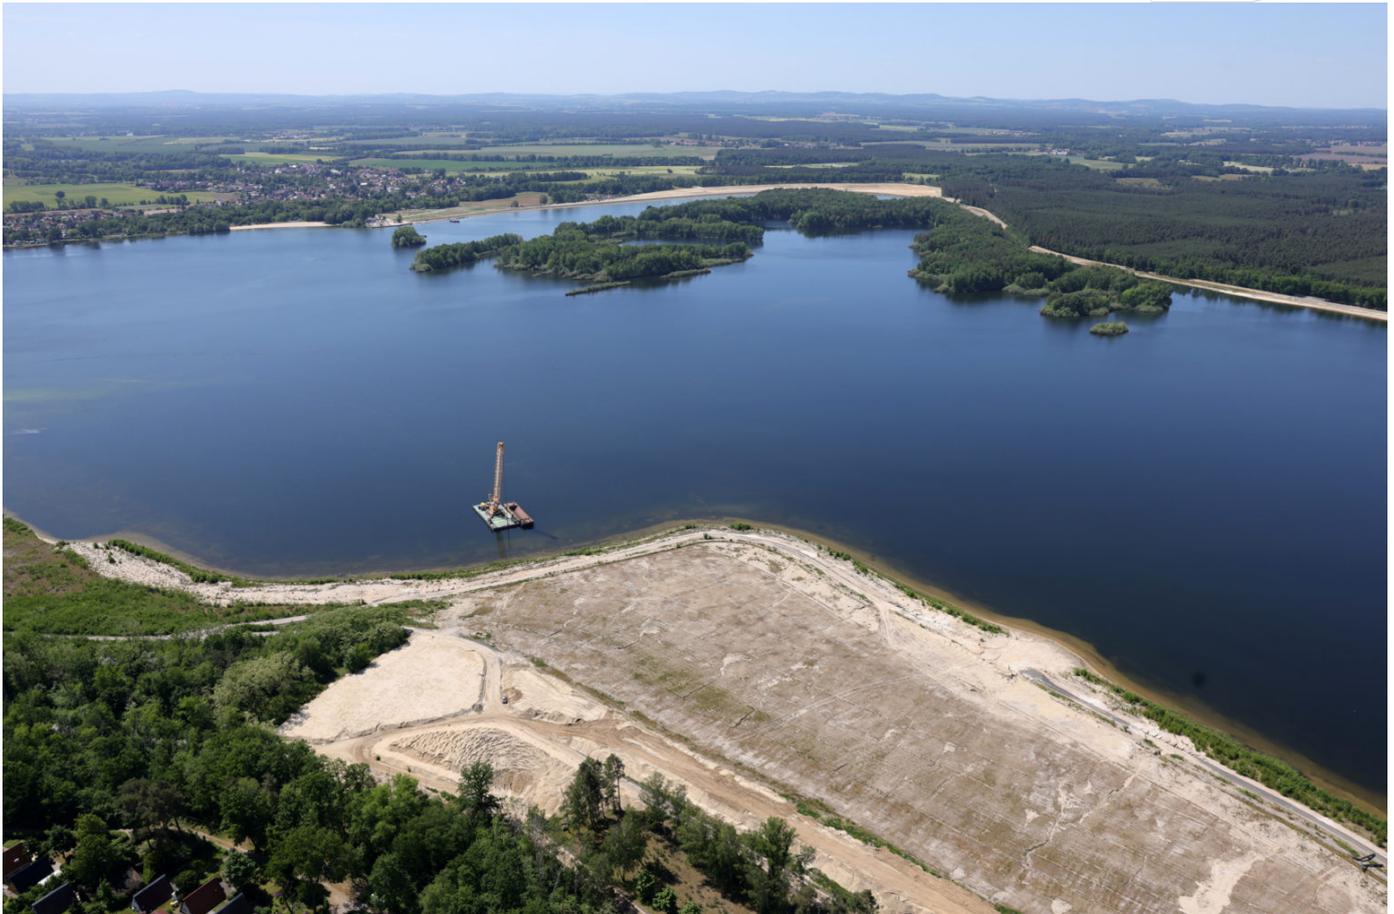
Überblick Knappensee 2023

Die Sicherungsarbeiten dauern durch das Rutschungsereignis an der Hochkippe an
