Böschung-Profilieren und -Sichern mittels Wasserbausteinen nahe des Leuchtturm-Hotels

Ramme setzt zudem Spundwand für spätere Boots-Einlassstelle nahe der Marina am Geierswalder See

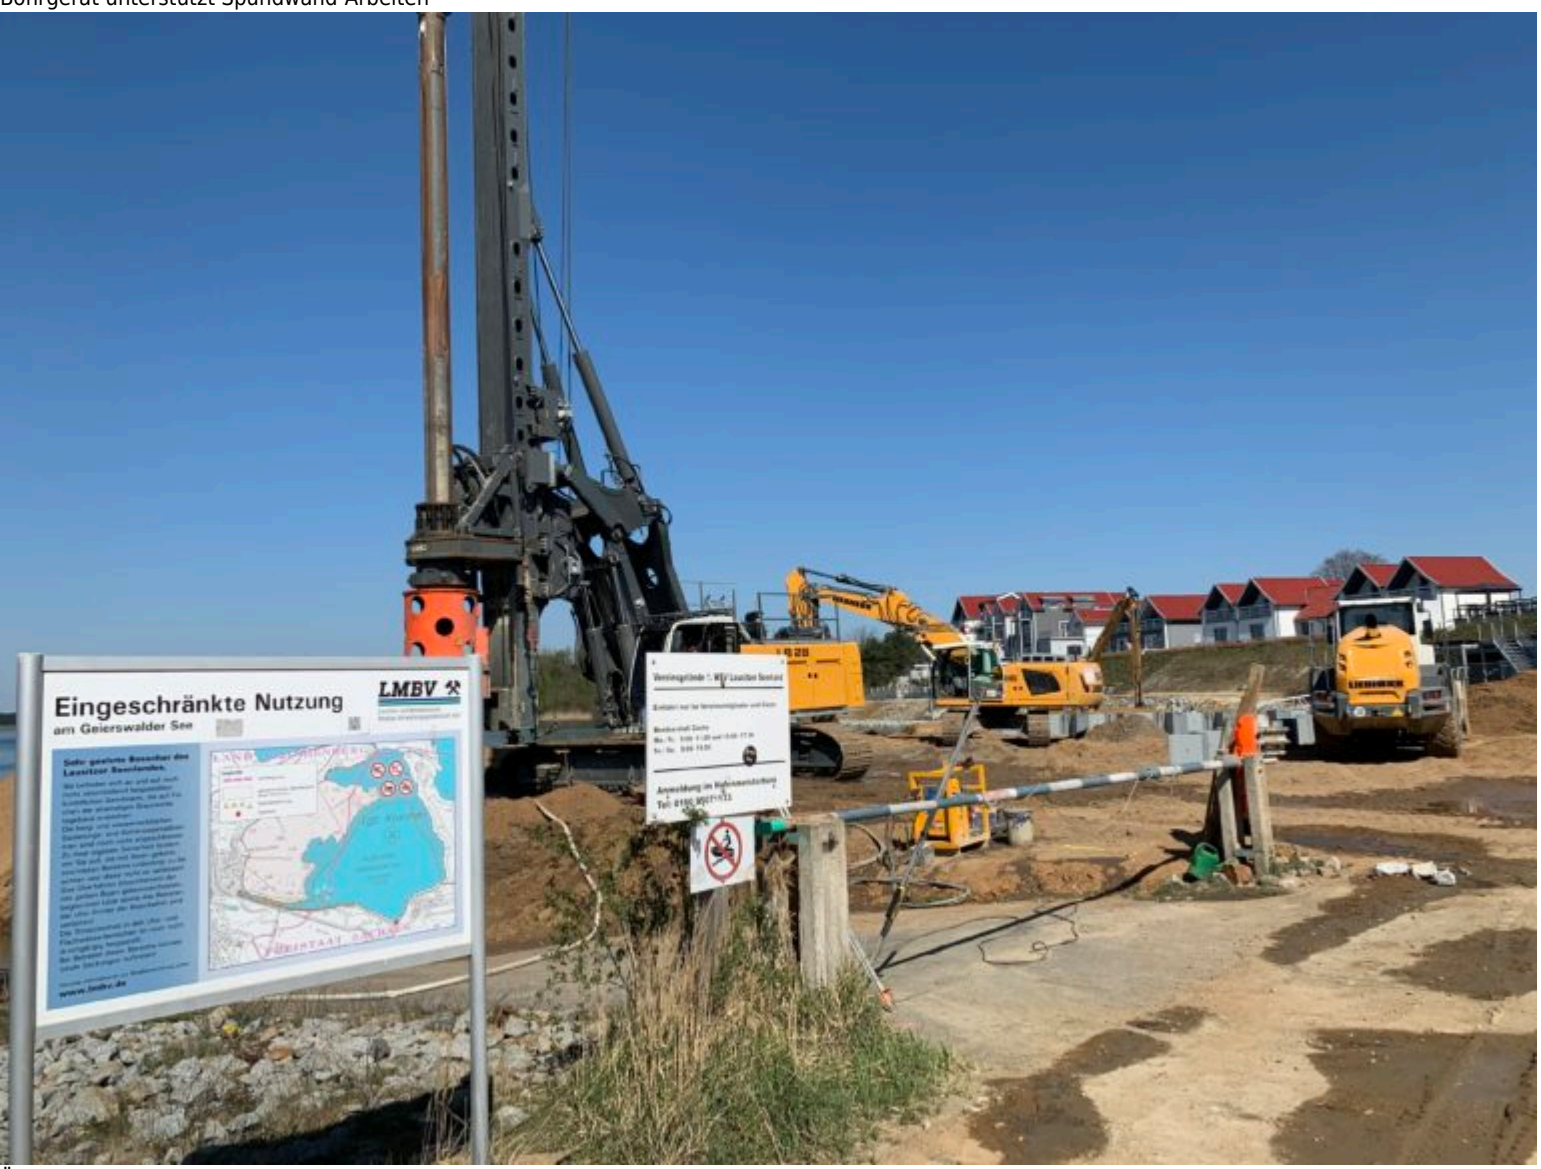
In den zurückliegenden Wochen gab es wegen eines großräumigen Rammhindernisses an der westlichen Flanke der Spundwand eine besondere Herausforderung auf der Baustelle: dort, wo die Ramme den Untergrund nicht durchdringen konnte bzw. auf Widerstand traf, musste mittels Bohrgerät eine Großraumbohrung mit einem Durchmesser von bis 120 Zentimeter durchgeführt werden. Dieses zusätzlich nötige Ausbohren des Hindernisses mit der Großtechnik führt zu etwa einem Monat Bauverlängerung bis voraussichtlich 30.05.2020. Zum Einsatz kommt ein Drehbohrgerät Liebherr LB 28 auf Raupenfahrwerk mit Mätkler von fast 26 Meter Höhe und einem Gesamt-

Bohrgerät unterstützt Spundwand-Arbeiten

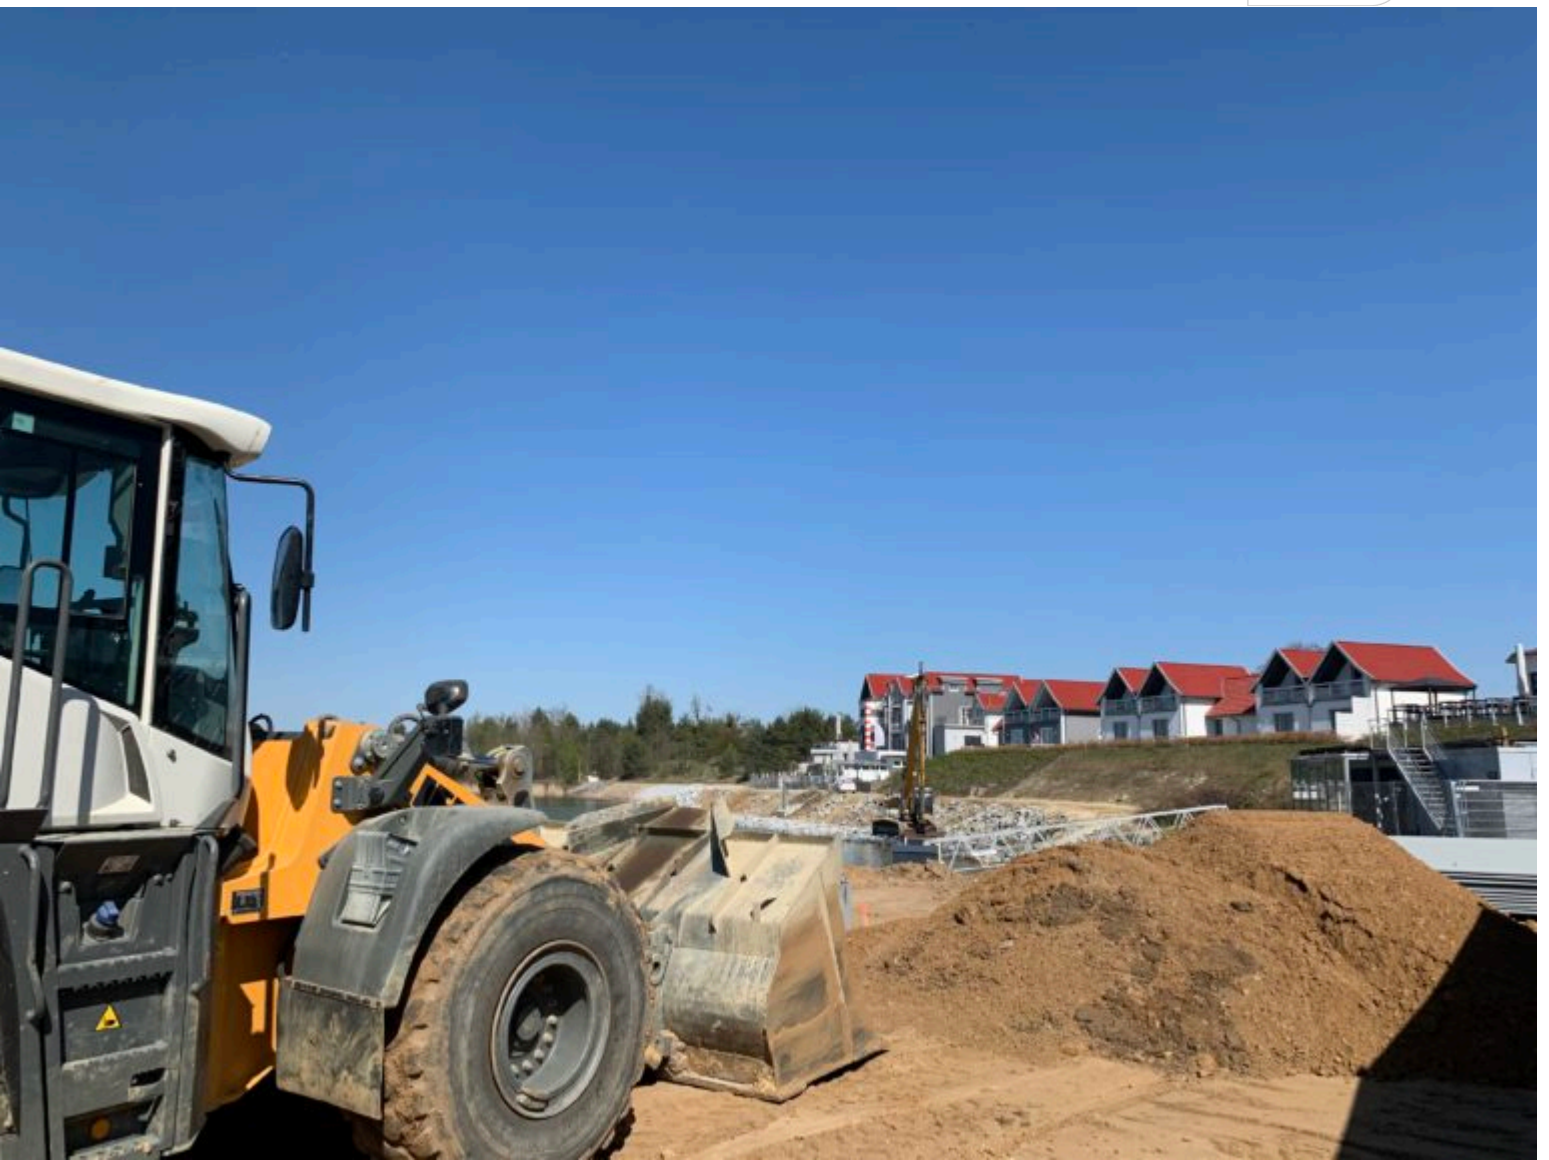
Parallel wird eine Spundwand i.A. der Gemeinde Elsterheide als § 4-Maßnahme des VA BKS realisiert. Zur Böschungssicherung am Bergbaufolgeseesee wurde in den vergangenen Wochen begonnen, im Bereich der Löschwasserentnahmestelle eine Spundwand herstellt. Zudem werden noch Dalben eingebracht. Dabei entsteht eine spätere Bootseinlassstelle. Die Spundwand hat dazu die Form eines „U“ mit insgesamt 60 Meter Länge.

Überblick über die Baustelle für künftige Bootseinlass-Stelle am Geierswalder See

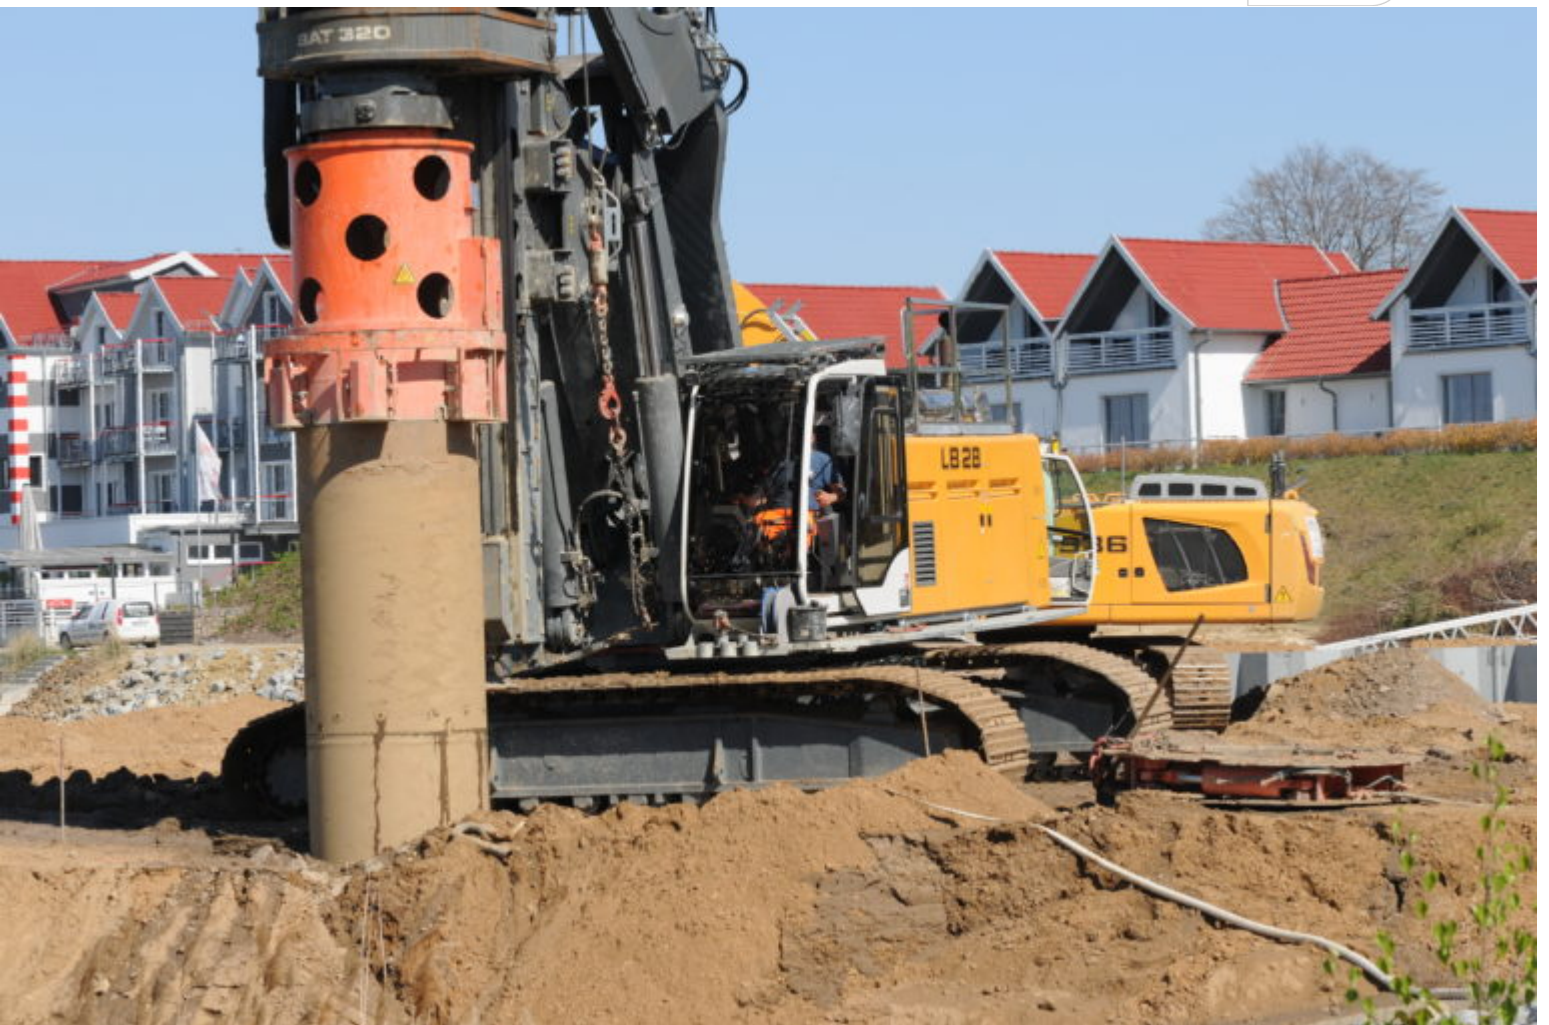
Senftenberg/Elsterheide OT Geierswalde: Hinter der sperrigen Maßnahmenbezeichnung „Böschungssicherung Restloch Koschen, Abschnitt II“ verbirgt sich eine hoch anspruchsvolle bergtechnische Sanierungsmaßnahme der LMBV in Kombination mit ergänzenden §4-Maßnahmen am Ufer des Geierswalder Sees. Die Leistungen dieses Böschungssicherns im § 2 des VA BKS umfassen auf 215 Meter das Profilieren und Sichern mittels ca. 8.000 t Wasserbausteinen unterhalb des Leuchtturm-Hotels.

Blick auf den teilweise bereits mit Wasserbausteinen gesicherten Uferabschnitt
