## Fertigstellung der 1. Spundwandachse des Querbauwerks oberhalb der Kanuparkschleuse im Rahmen Gefahrenabwehr am Störmthaler Kanal

### Durchgängige Zustandsüberwachung und Kontrollen auf der Baustelle

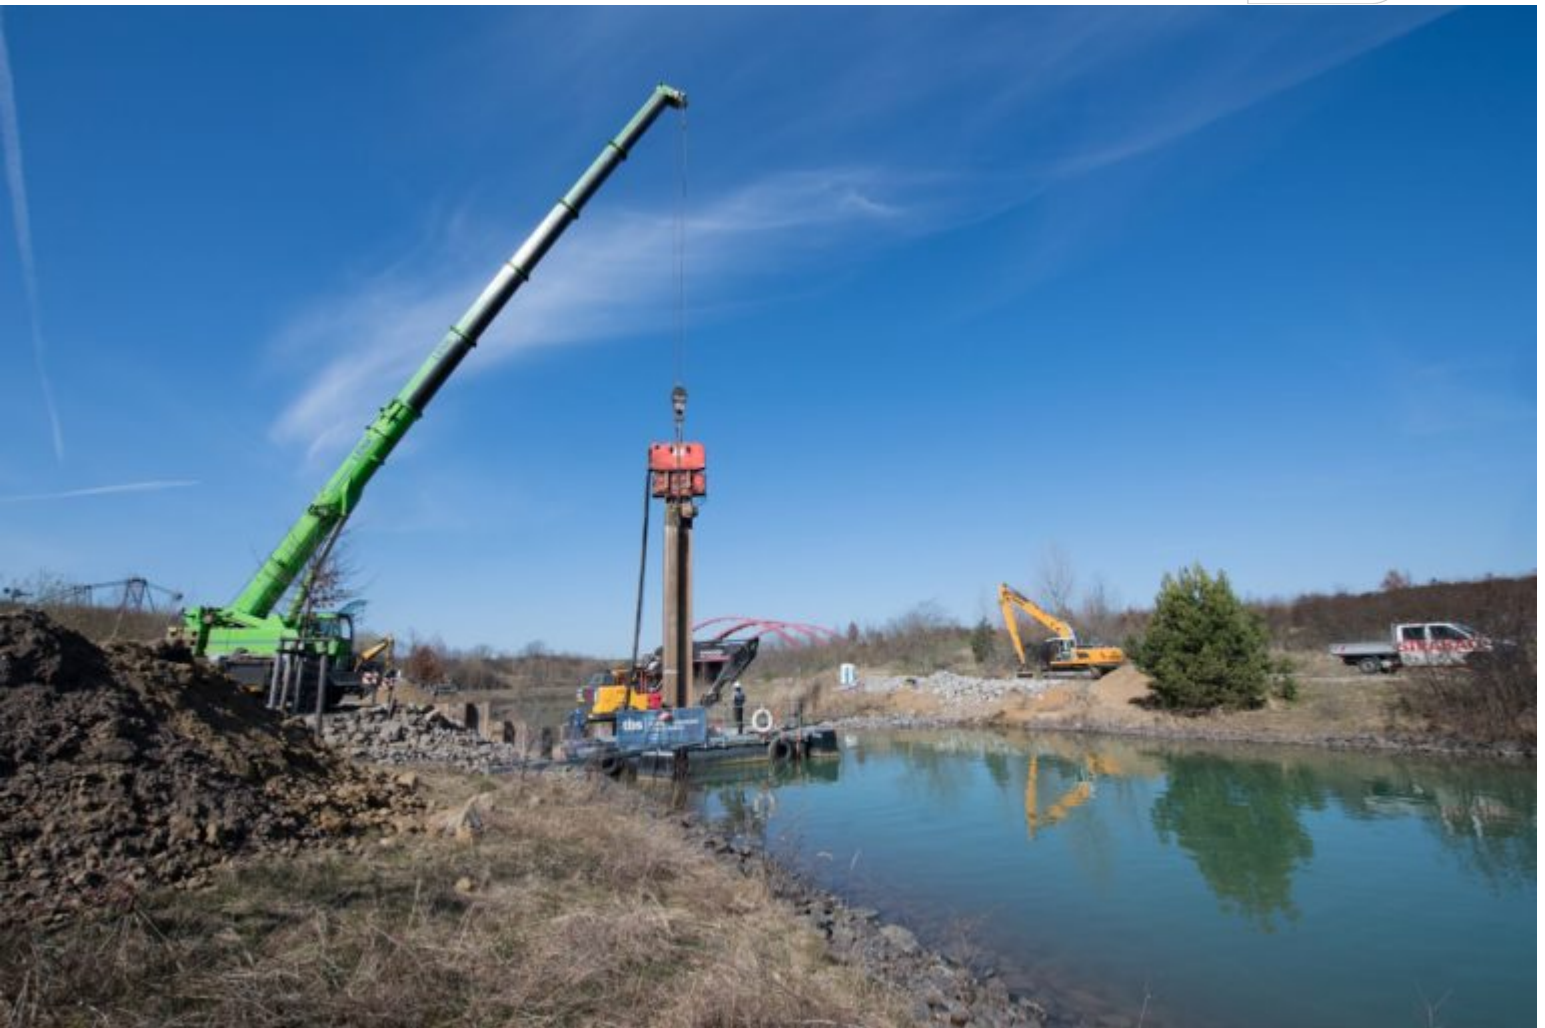
Setzen der 1. Spundwand am oberen Querbauwerk durch Mitarbeiter der Firma STRABAG
