Gesperrter Störmthaler Kanal: Ursachenermittlung ist abgeschlossen

Das Gutachten wurde auf der 3. Sitzung der „AG Störmthaler Kanal“ vorgestellt

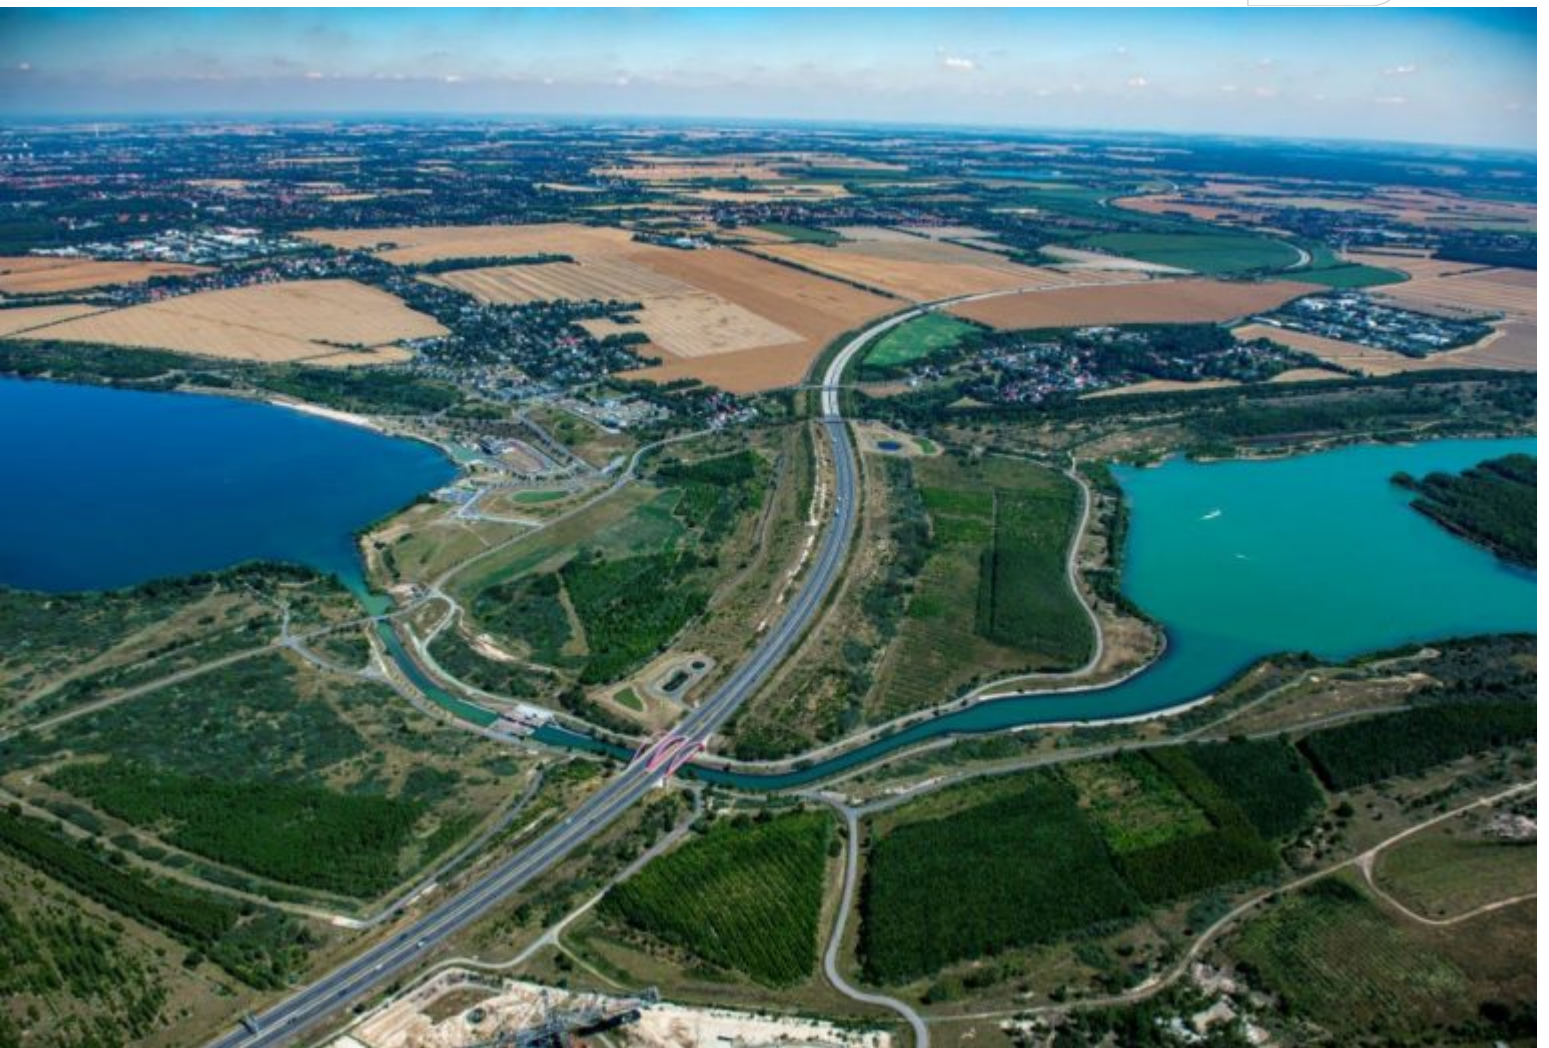
Der Störnthaler Kanal mit A 38 und Kanuparkschleuse zwischen Störnthaler (rechts) und Markkleeberger See (links), 2019 (Foto: P. Radke)

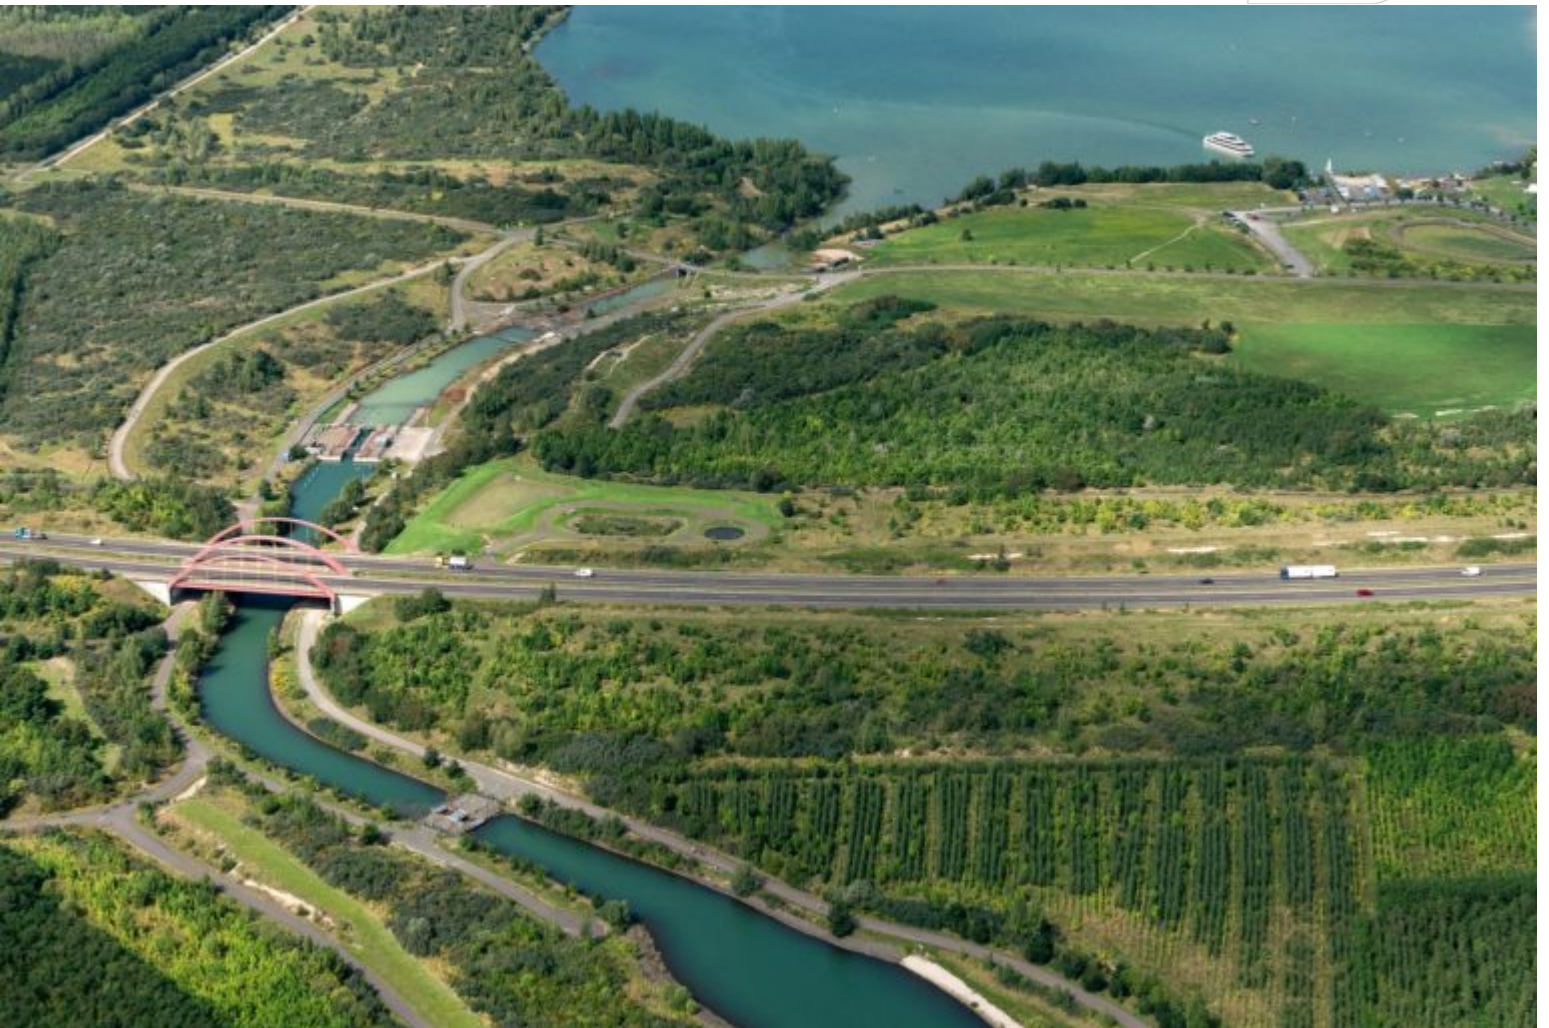
Stormthaler Kanal mit Fußgängerbrücke, unterem Querbauwerk, Schleuse, Autobahnbrücke und oberem Querbauwerk, 2023 (Foto: Ch. Kortüm)

Der künstliche Kanal im Kippengebiet zwischen Störmthaler und Markkleeberger See im Südraum von Leipzig ist aufgrund von Böschungsschäden und Rissbildungen nahe der Kanuparkschleuse seit März 2021 gesperrt. Zur Gefahrenabwehr wurden zeitnah Querbauwerke ober- und unterhalb des Schleusenbauwerks errichtet.

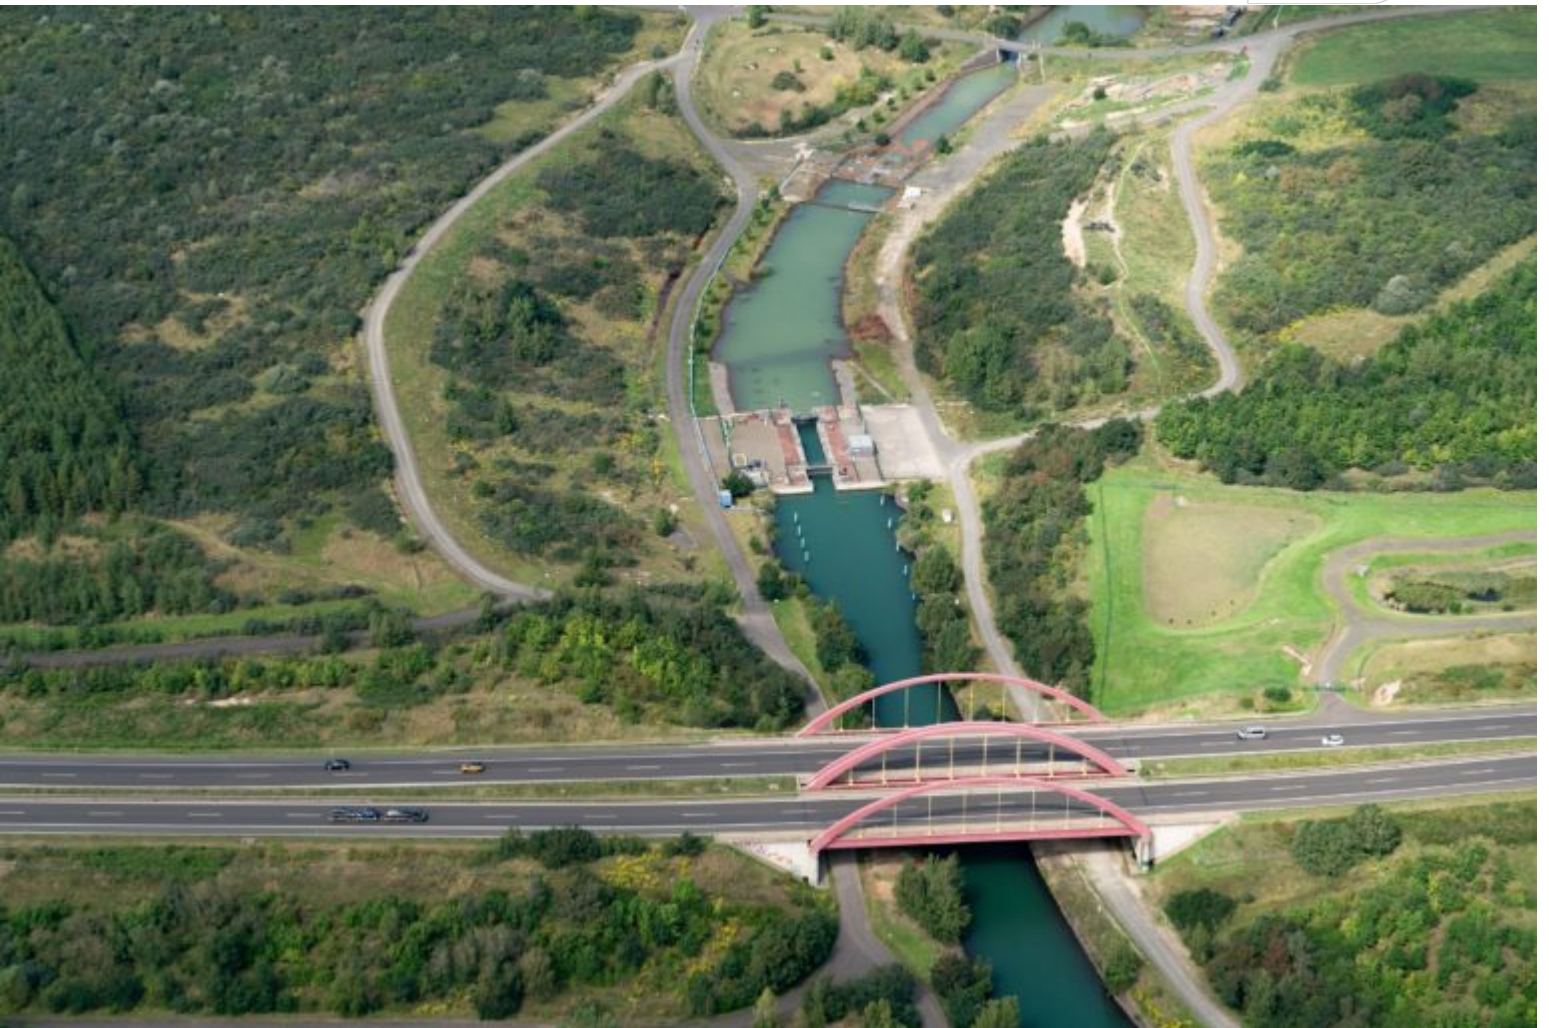
Die Schleuse im Störmthaler Kanal mit dem Querbauwerk im Unterhafen, Richtung Markkleeberger See, 2023 (Foto: Ch. Kortüm)
