Saigenwartung im Entwässerungsstollen Bielatal fast abgeschlossen

Fotodokumentation Saigenwartung

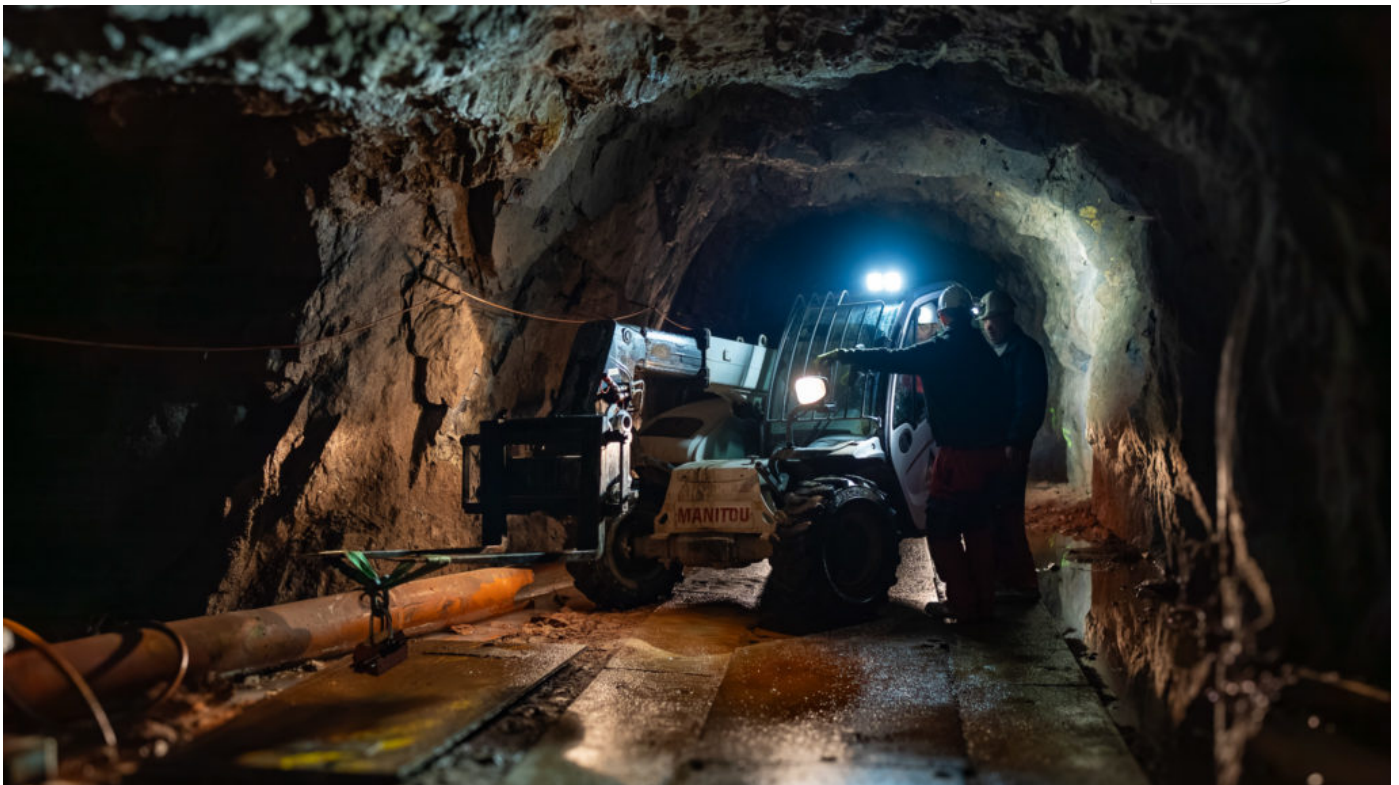
Saigenwartung in Altenberg: Mit schwerem Gerät werden Stahlplatten entfernt damit die darunter liegenden Pumpensümpfe gereinigt werden können.

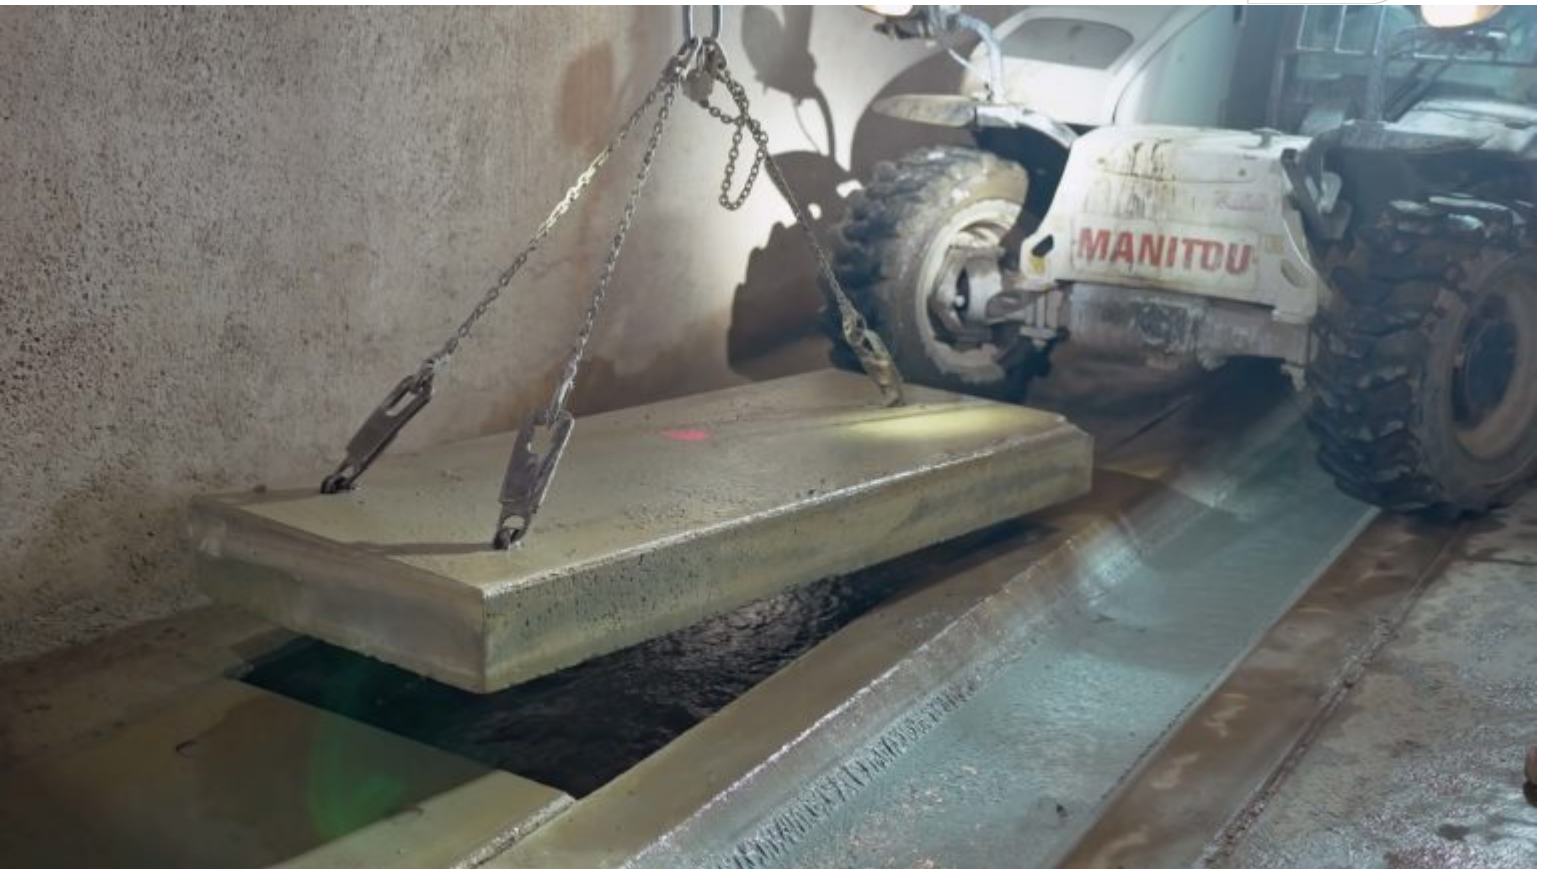
Anheben der Betonplatten

Als erster Schritt der Maßnahme wurde die First- und Stoßsicherheit durch Beraubearbeiten geprüft und hergestellt. In einem Bereich waren aufgrund von Nachbrüchen zusätzliche Sicherungsmaßnahmen notwendig. Des Weiteren wurde die Betonbettung von 50 Fahrbahnplatten erneuert, da der vorhandene Beton durch die Wässer angegriffen wurde und die Platten nicht mehr sicher in ihrer Bettung lagen.

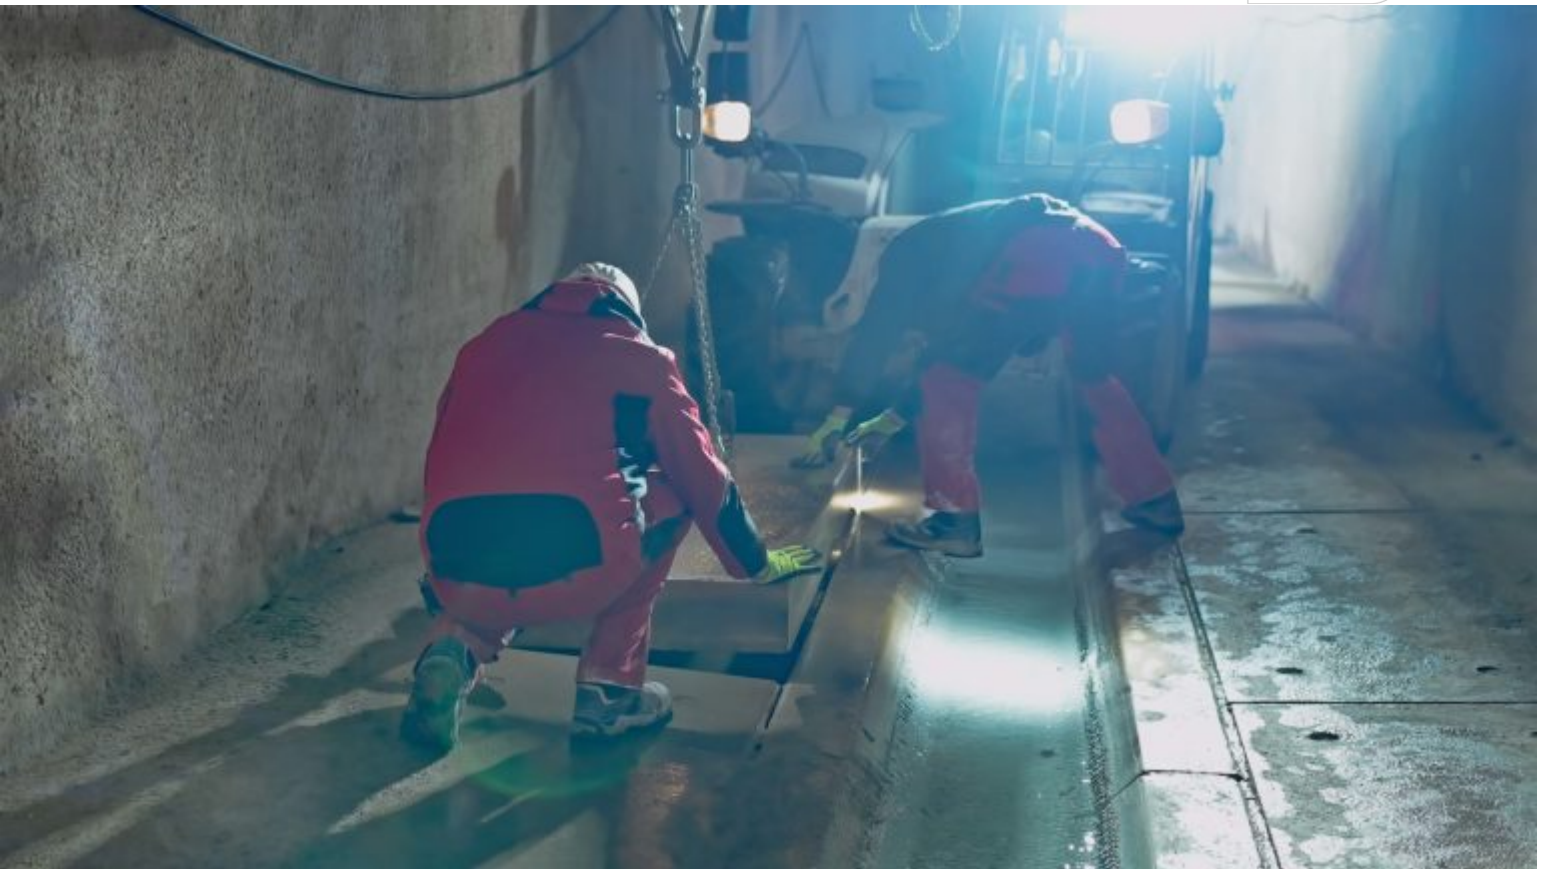
Einsetzen der Platten nach der Erneuerung

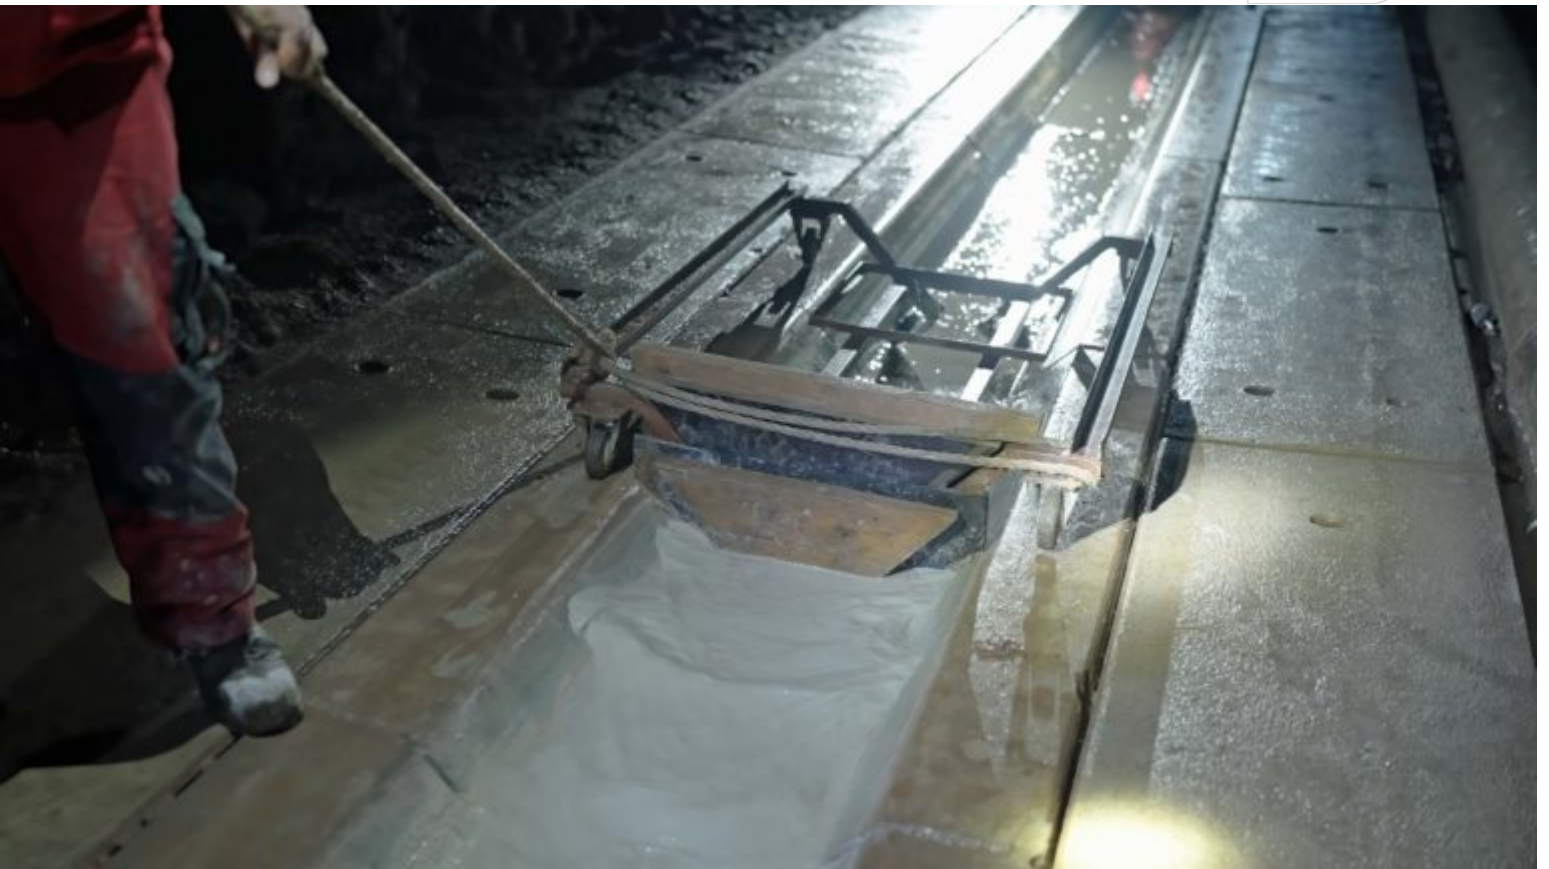
Reinigungsgerät (Reinigungsschlitten)
