Kontrollbefahrung am Fördergerüst der ehem. Schachtanlage „B. Koenen II“ Nienstedt

Sicherungsarbeiten auf der unteren Seilscheibenbühne des
Doppelbock-Fördergerüsts erfolgt

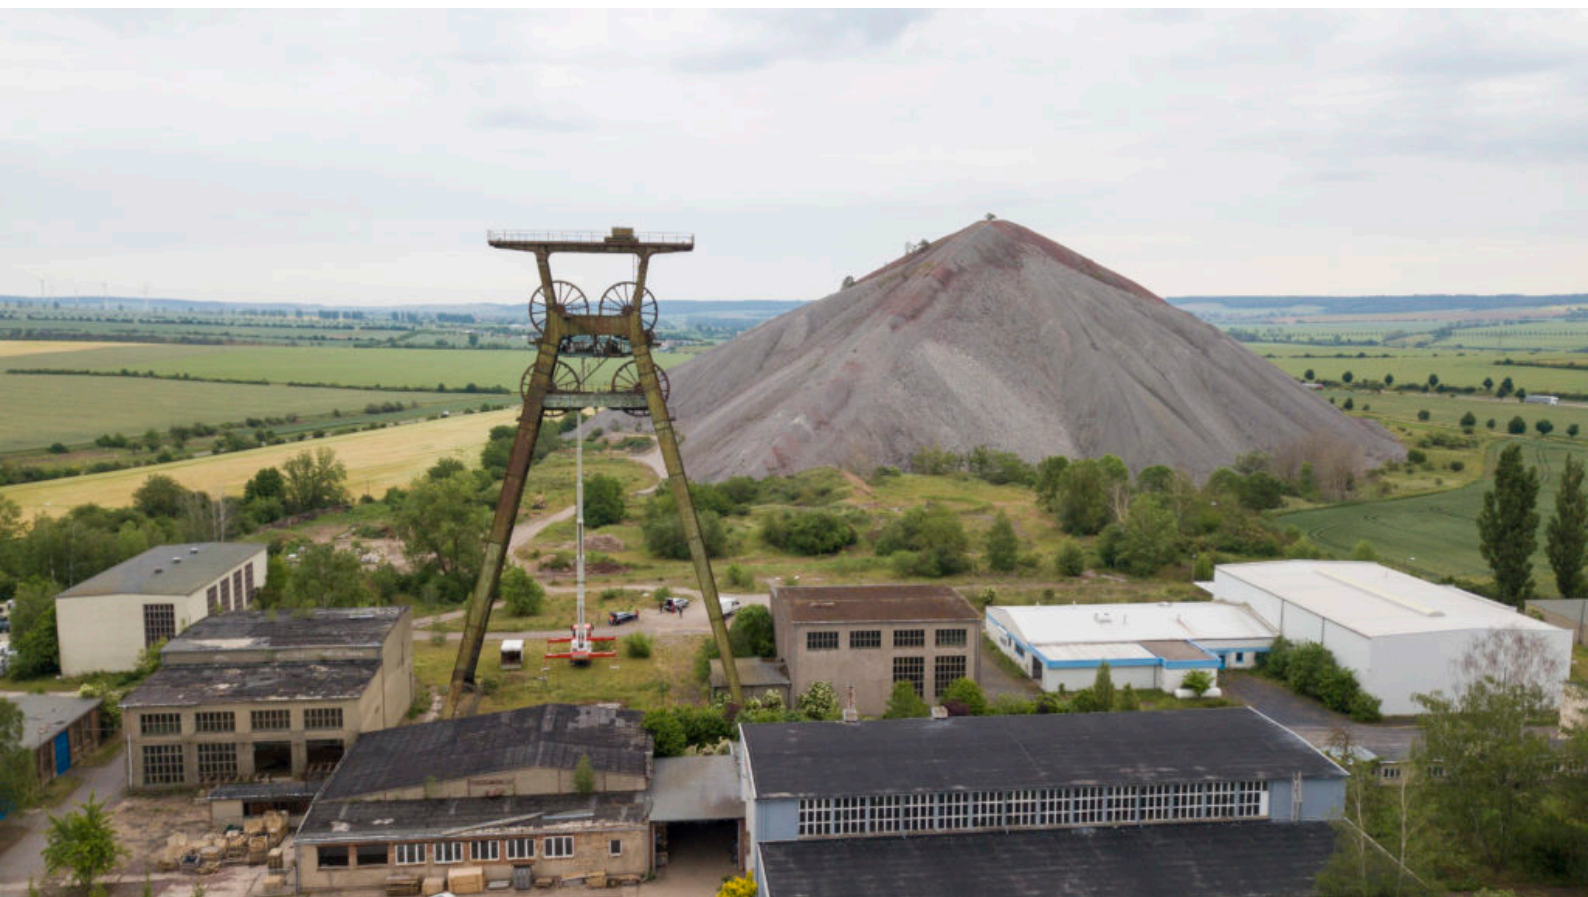
Fördergerüst Bernard Koenen Schacht II mit den ehem. Schachtgebäuden und der Spitzkegelhalde

Mittlerweile weist das Fördergerüst fortschreitende Korrosionsschäden auf. Das Gerüst wird daher turnusmäßig von der LMBV und Sachverständigen der Nordhäuser Bauprüfinstitut GmbH befahren, um Gefahren für die öffentliche Sicherheit rechtzeitig zu erkennen und zu unterbinden.

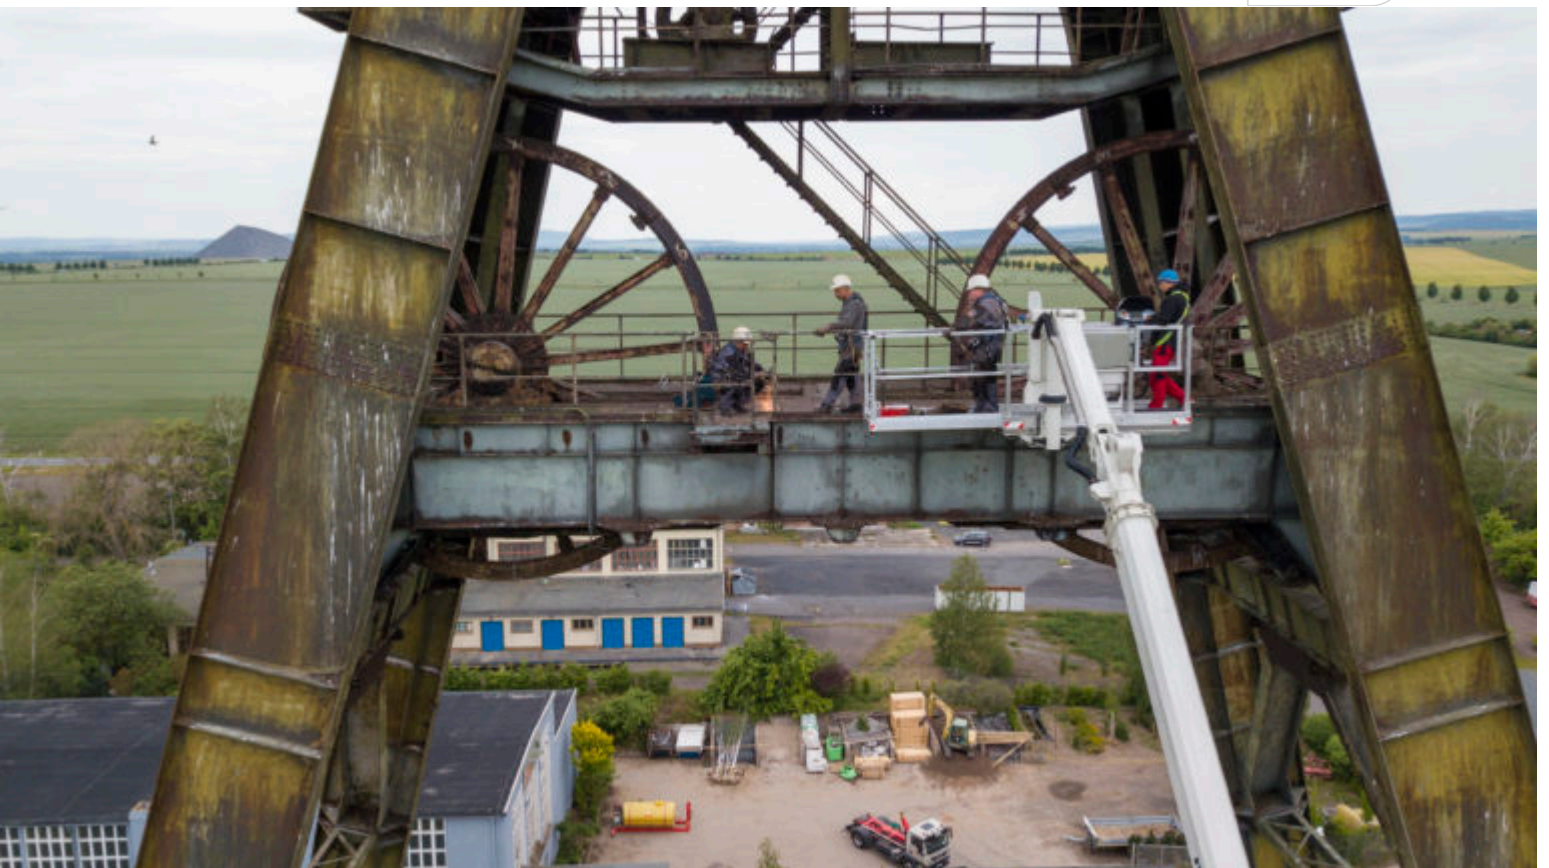
Sicherungsarbeiten auf der unteren Seilscheibenbühne des Fördergerüsts Nienstedt

So fand am 9. Juni 2020 eine Befahrung mittels eines Hubsteigers statt. Mit einem 64 Meter langen Ausleger konnten der Sachverständige alle Seilscheibenbühnen und Hilfsbühnen sowie Stützen befahren und begutachten sowie anschließend durch die Mitarbeiter des Zentralen Grubenwassermanagements die potenziellen Gefahrenquellen beseitigt werden. Dazu wurden unter anderem Ketten als Abfangsicherung angebracht. Ein nächster Schritt wird der Rückbau des Portalkrans auf dem Fördergerüst sein. In zwei Jahren erfolgt dann im Jahr 2022 voraussichtlich eine erneute Begutachtung des Gerüsts mit einer technischen Bewertung. *Fotos: FILMART für LMBV|KSE*
