## LMBV-Eisenminderungsanlage Plessa bereits zu zwei Dritteln errichtet

Senftenberg/Plessa. Der Rohbau der künftigen LMBV-Wasserbehandlungsanlage bei Plessa ist bereits abgeschlossen. Rund zwei Drittel aller Bau- und Ausrüstungsmaßnahmen dieser 40-Millionen-Euro-Investition des Bergbausanierers sind von den auftragnehmenden Firmen bereits umgesetzt, so der verantwortliche LMBV-Projektmanager Andreas Meth. Ziel ist es, in der WBA dem anfallenden Eisenhydroxidschlamm das Wasser zu entziehen und abzutrennen.

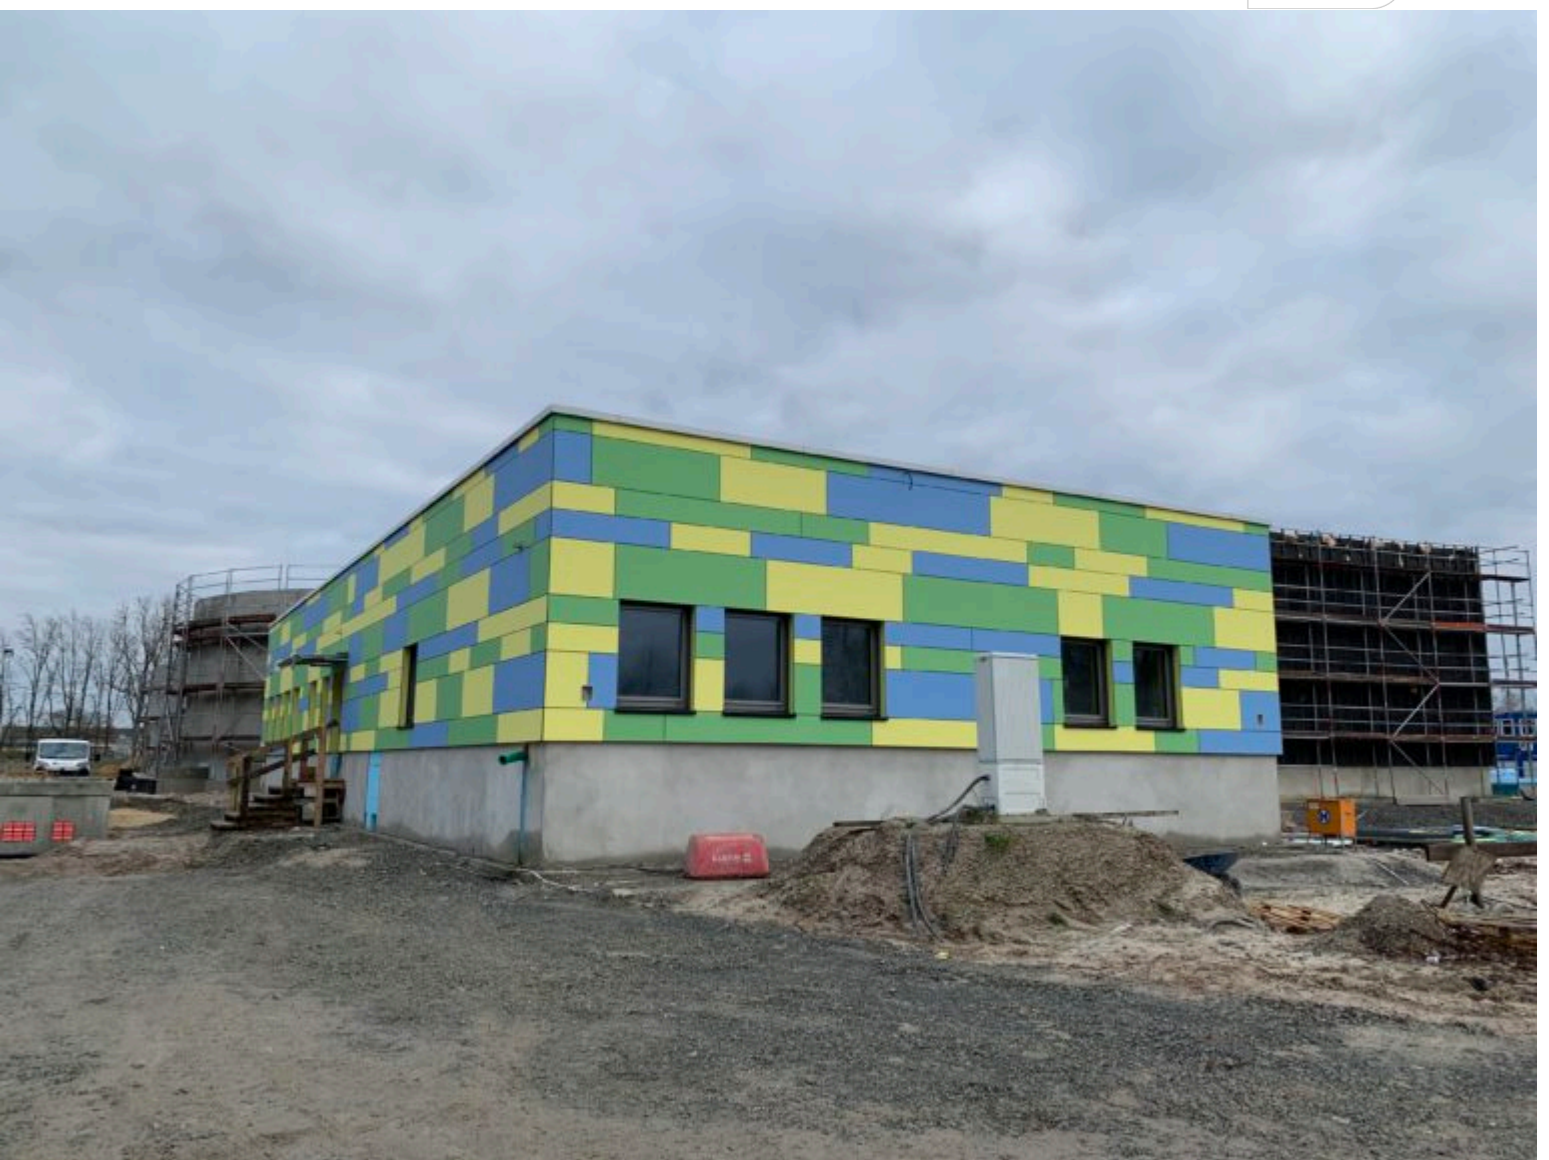
Fassadenvorhängung | Foto: Dr. Uwe Steinhuber | 04.02.2022

Derzeit werden weitere Funktionsgebäude, darunter das Elektroversorgungsgebäude, mit einer Fassadenvorhänger versehen. Insgesamt sechs Gebäude auf dem WBA-Gelände, darunter die Betriebsüberwachungszentrale, werden mit diesen Fassadenplatten gestaltet und optisch aufgewertet. Dabei kommt Plattenmaterial der Produktreihe „EQUITONE“ und Zubehör der Fa. Eternit GmbH - heute Etex Germany Exteriors GmbH - zum Einsatz.

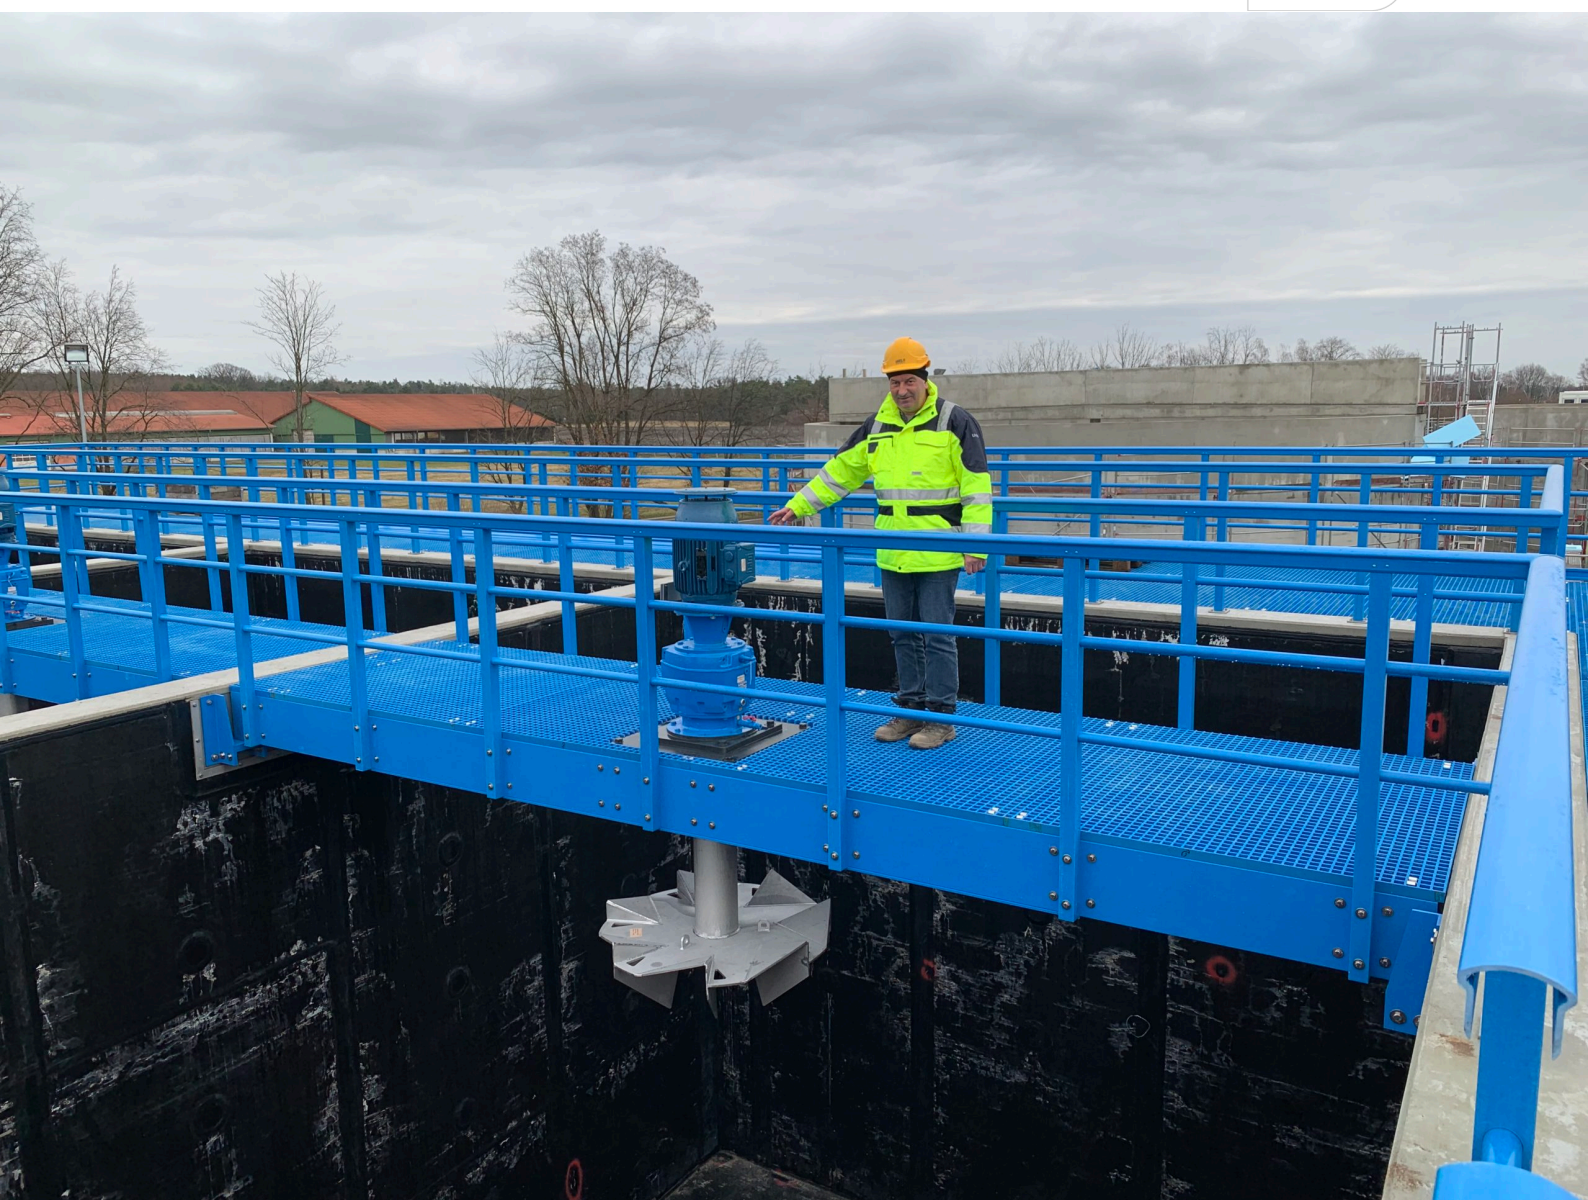
LMBV-Projektmanager Andreas Meth am installierten Motor eines Rührwerks

Die bereits entstandenen Bauwerke, darunter die etwa 48 mal 18 Meter großen, dreistraßig gestalteten Reaktionsbecken – gut am blauen Geländer erkennbar – sind weithin sichtbar. Drei Rührwerke in den etwa 3.000 Kubikmeter großen Becken, wo künftig das zulaufende eisenhaltige Wasser mit Beflockungs- und Kalkzugaben und durch Belüften vermischt wird, sind bereits eingebaut.

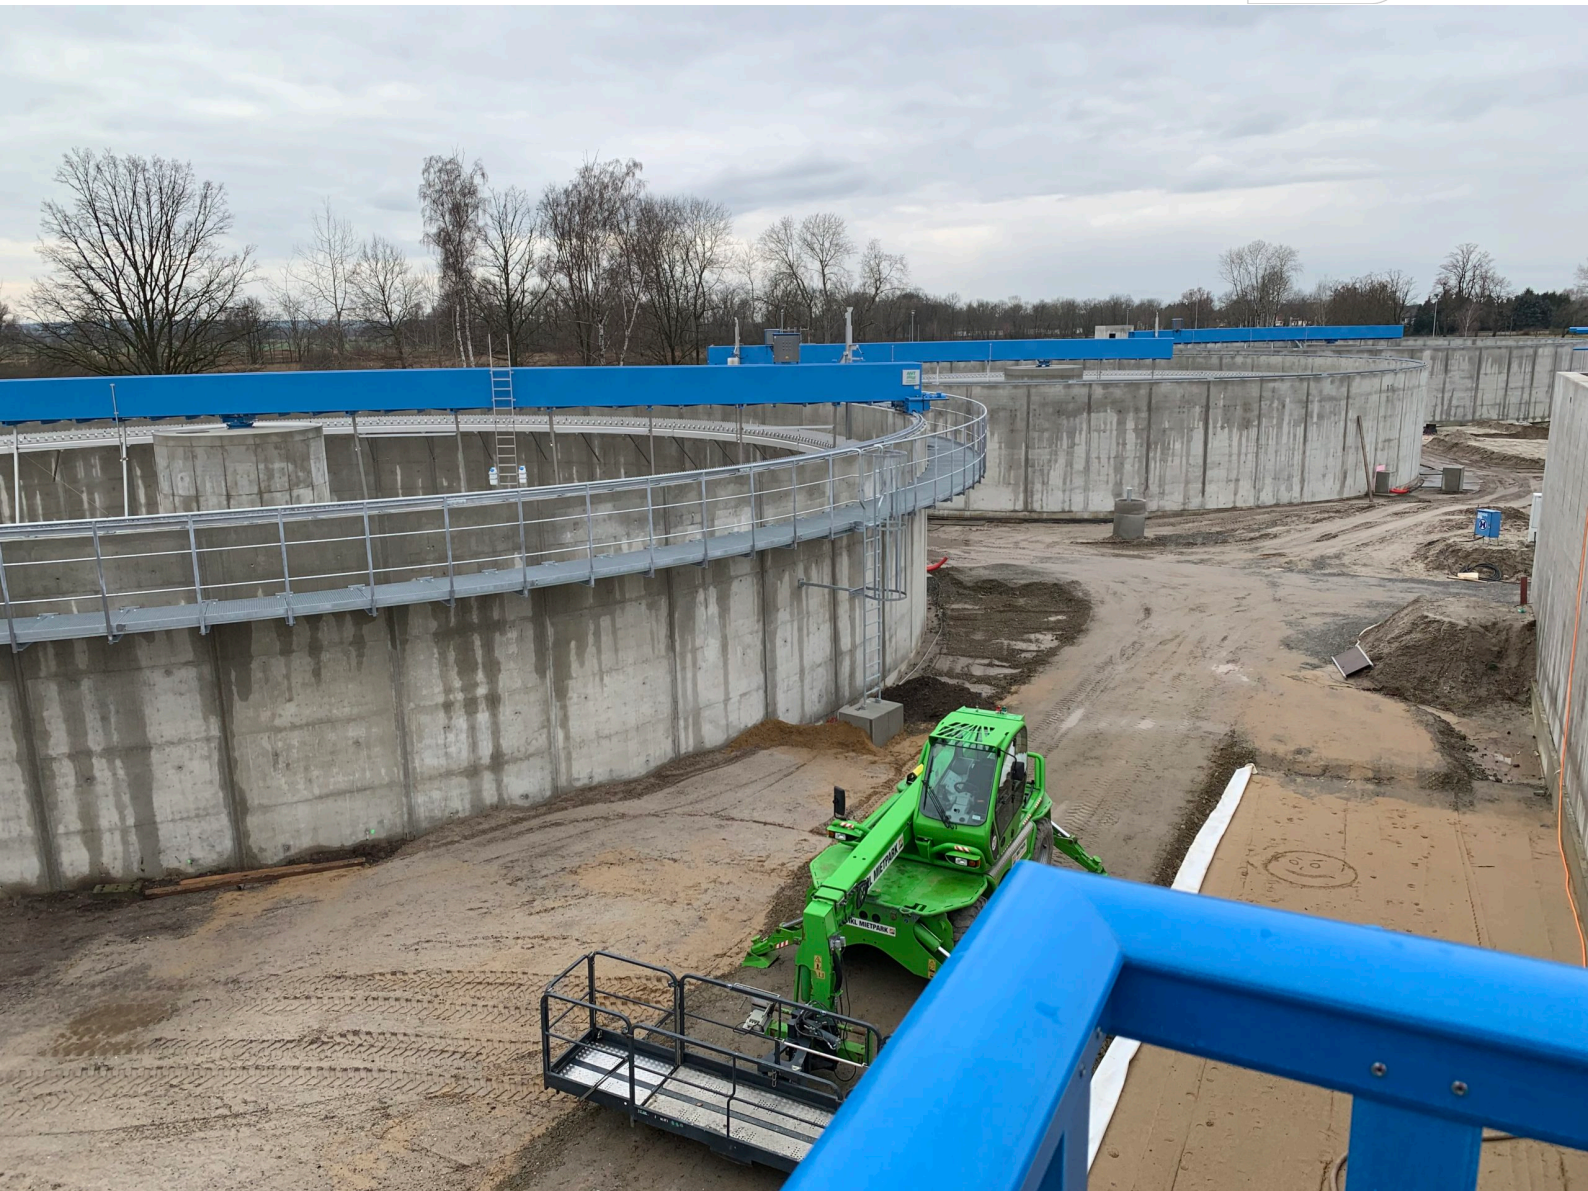
Drei Rund-Sedimentationsbecken

Dem oxidierten Wasser aus den Reaktionsbecken wird dann zunächst Flockungshilfsmittel (FHM) zugegeben und es fließt weiter über Verteilerbecken in die drei parallel gebauten runden Sedimentationsbecken. Dort erfolgt die Abtrennung des Eisenhydroxid-Rohschlammes. Das Klarwasser wird an der Oberfläche abgezogen und über eine Ablaufleitung und eine Ablaufturbine - zur Energierückgewinnung - in den Graben unterhalb der Wehranlage eingeleitet.

Auch die drei großen Rund-Sedimentationsbecken mit den bereits eingebauten Räumbrücken lassen ihre künftige Funktion zum Abziehen des Klarwassers und Separieren des Eisenhydroxid-Schlammes über den Mitteltrichter erahnen. Auch die drei Kalkstillen stehen schon bereit. Im Maschinengebäude sind die Filterpressen bereits für die Schlammkonditionierung vorinstalliert.

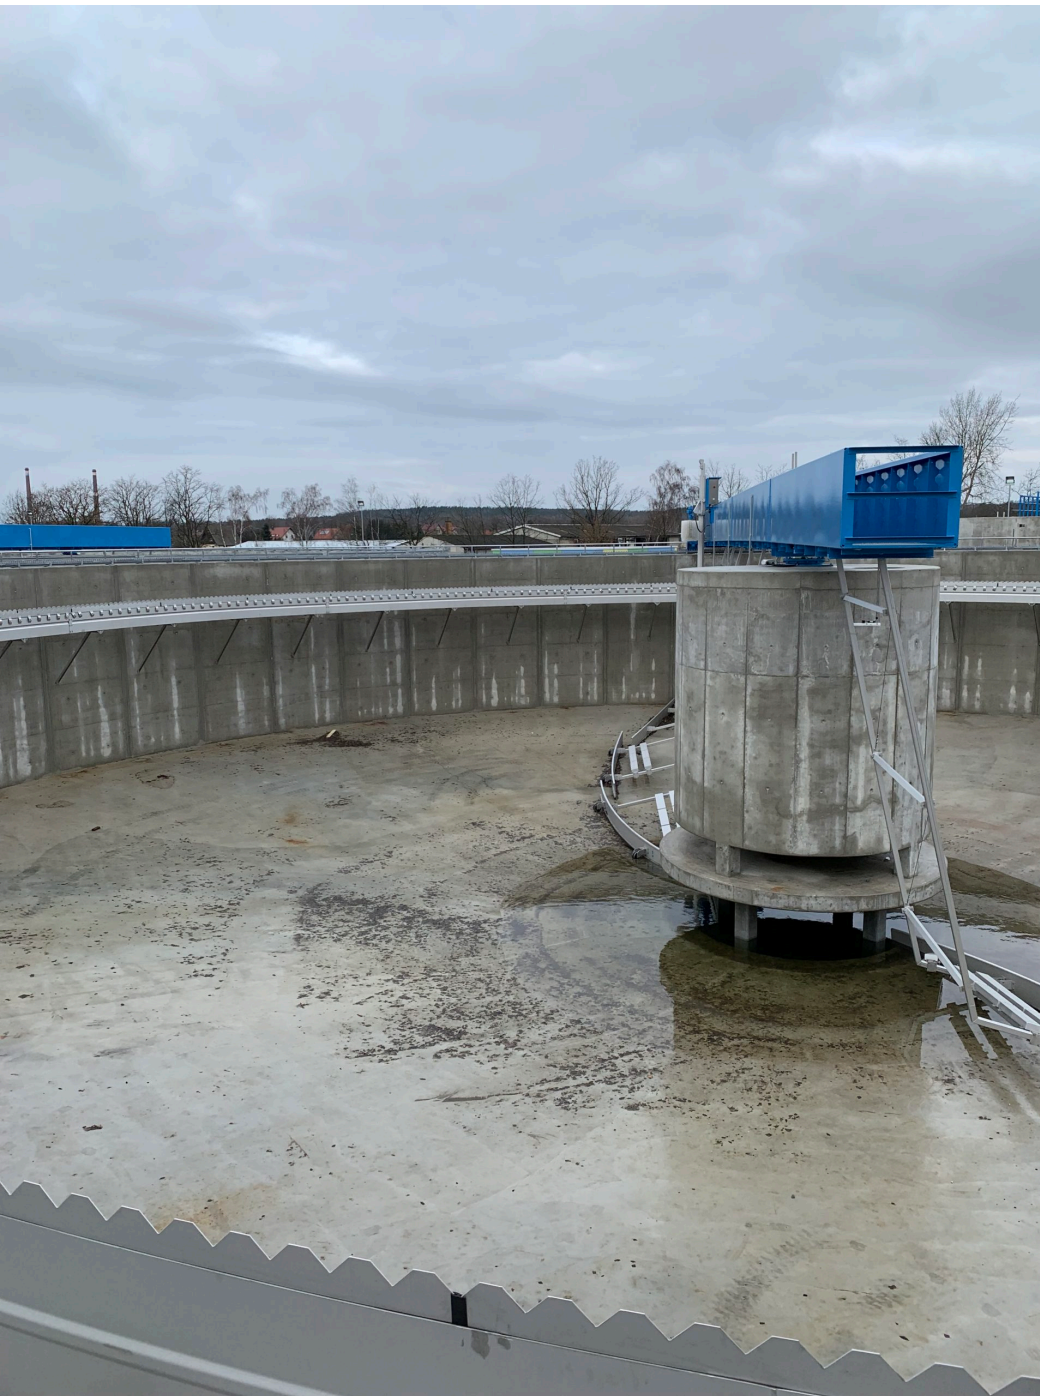
Blick in ein Sedimentationsbecken mit bereits eingebauter Räumerrücke

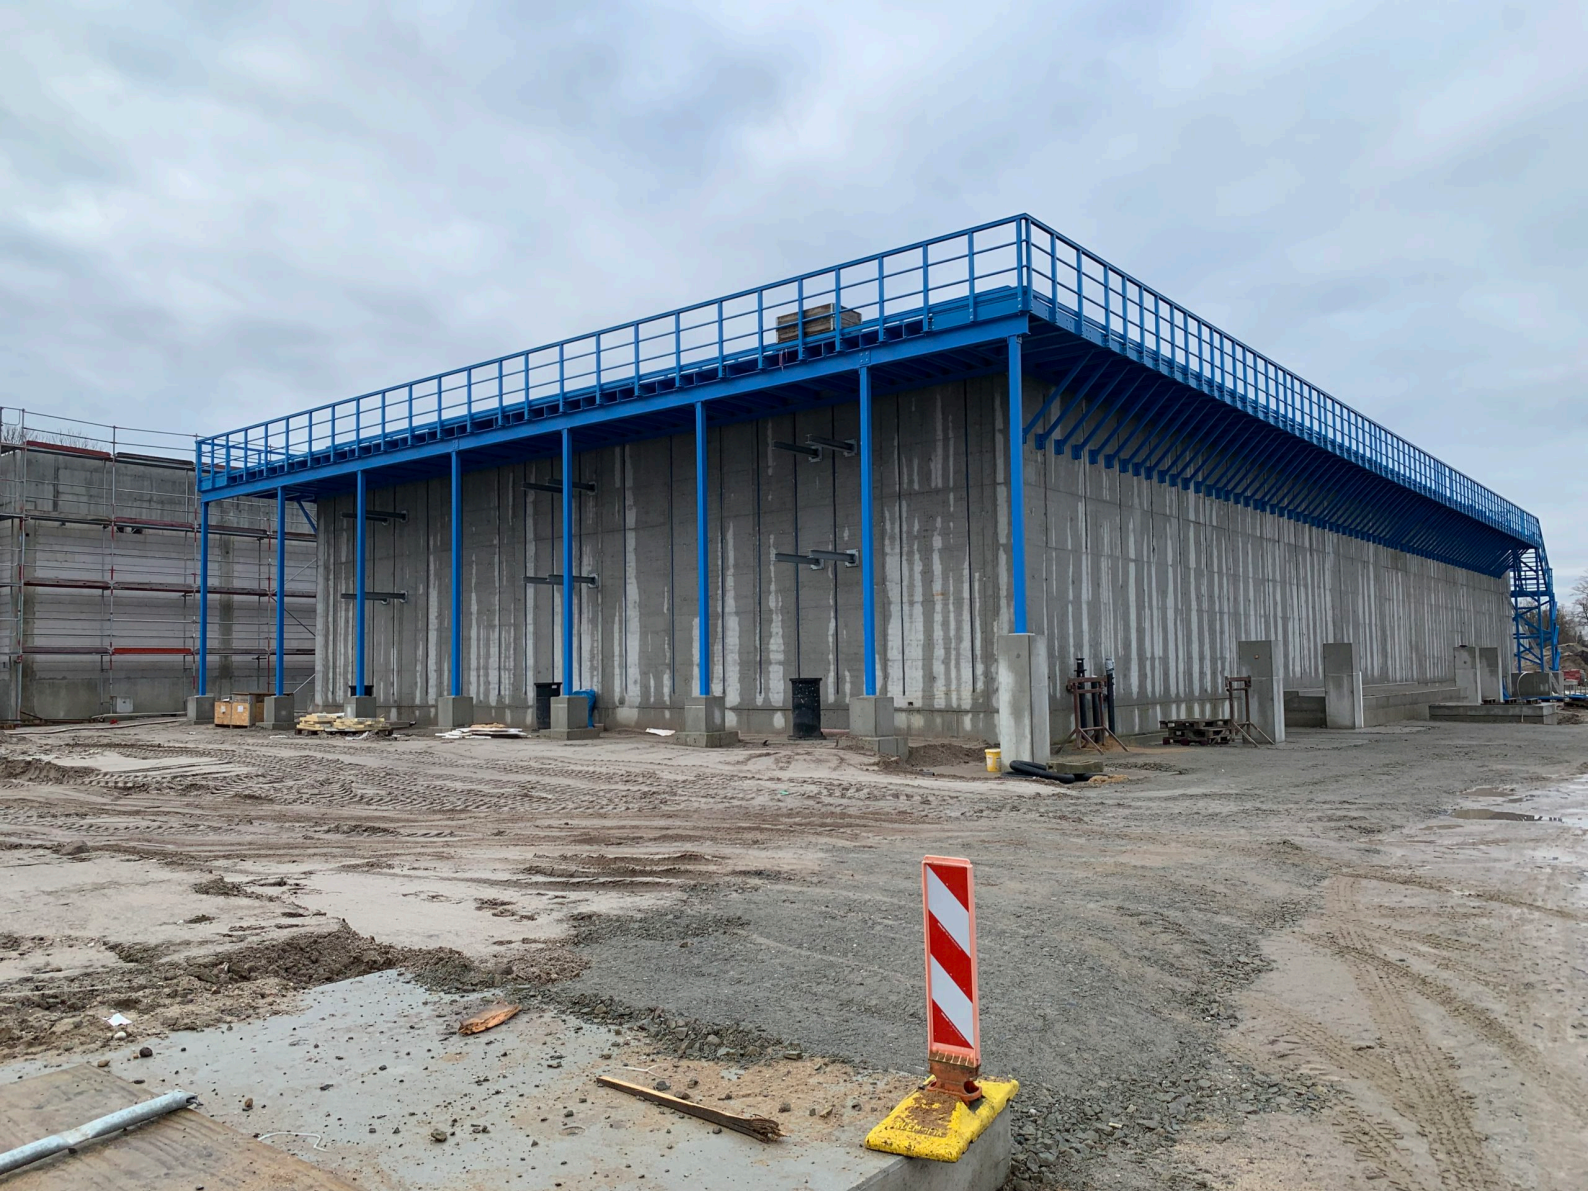
Reaktionsbecken der WBA Plessa
