Planmäßige Bekalkung des Hainer Sees wurde fortgesetzt

Kahnsdorf. Ende April bis Anfang Mai wurde der Hainer See wieder bekalkt. Die Bekalkung findet seit 2019 gewöhnlicherweise einmal jährlich statt und ist notwendig, da der See einer Rückversauerung durch den Eintrag azidischer Grundwässer unterliegt – keine Seltenheit bei Bergbaufolgeseen.

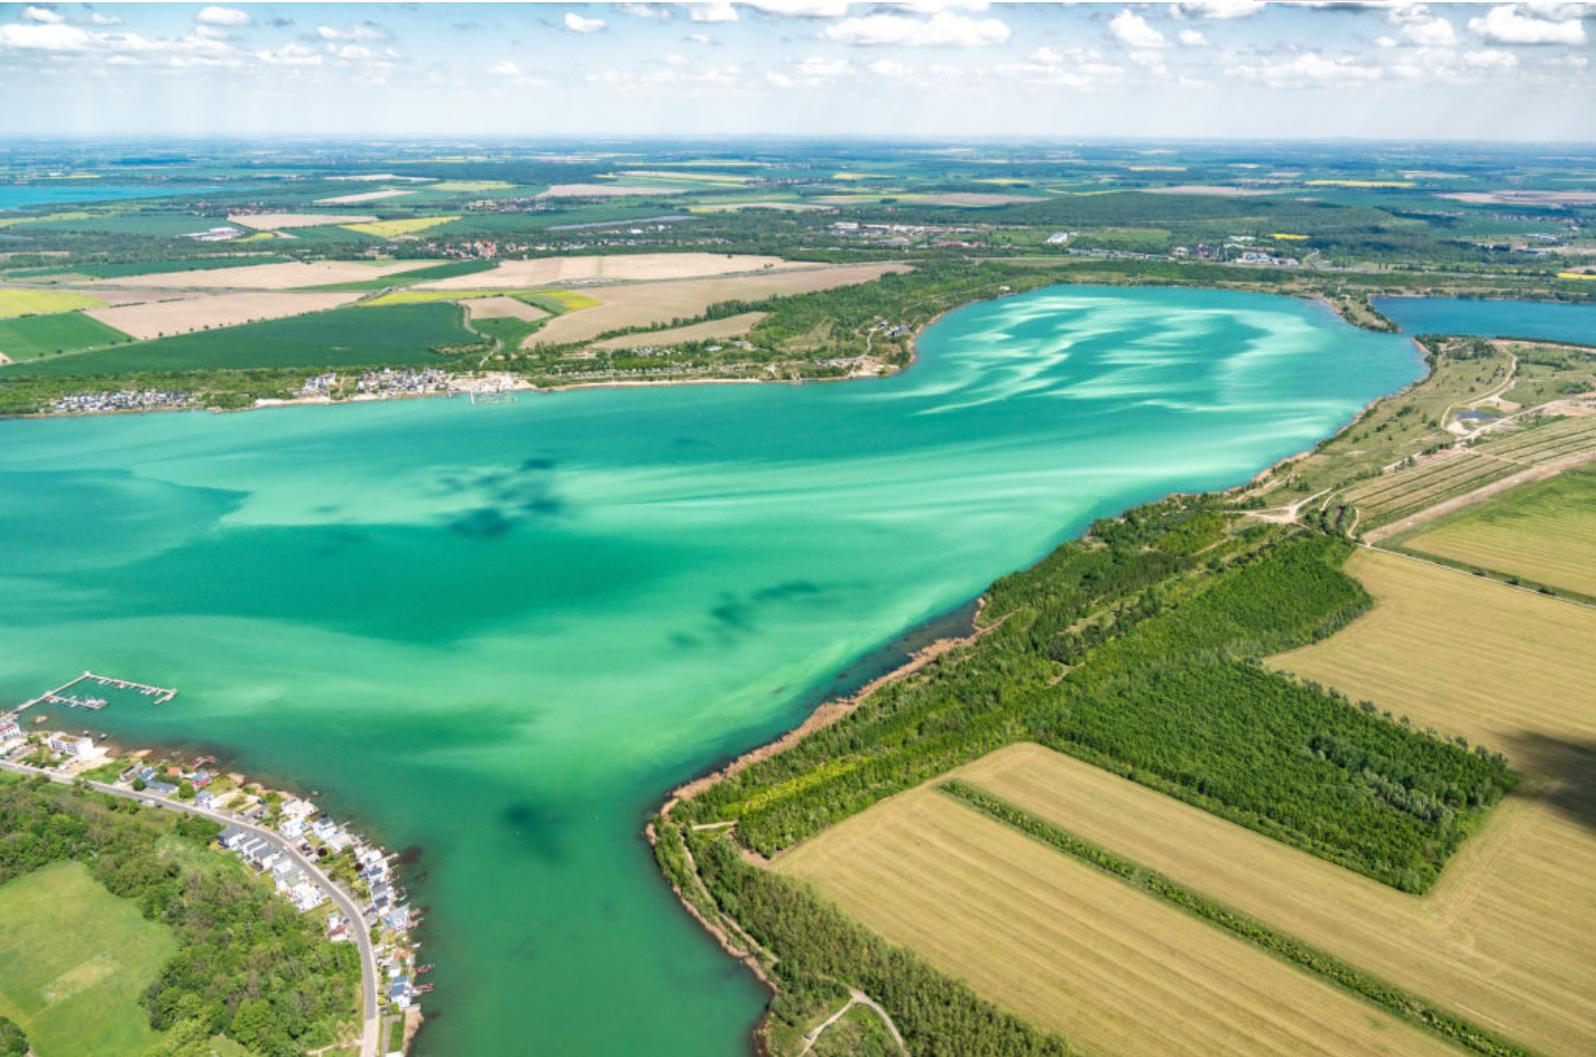
Die Luftaufnahmen vom 2. Mai 2024 zeigen, wie sich das zuvor eingebrachte Kalksteinmehl im See verteilt hat. (Foto: Christian Kortüm)

Zwischen dem 24. April und dem 3. Mai 2024 wurden insgesamt rund 600 Tonnen alkalisch wirkendes Kalksteinmehl mit Hilfe eines Spezialbootes in den Hainer See gebracht. Diese Art der Nachsorgebehandlung ist ein gängiges Vorgehen. Die Firma ABG Anlagen-, Bau- und Betriebsgesellschaft mbH, welche auch Eigentümer des Gewässerbehandlungsschiffes ist, führte die Arbeiten durch. Der Eintrag des Kalksteinmehls wurde durch ein speziell angelegtes Monitoring der Wasserbeschaffenheit und die Aufzeichnung der gefahrenen Tracks überwacht.

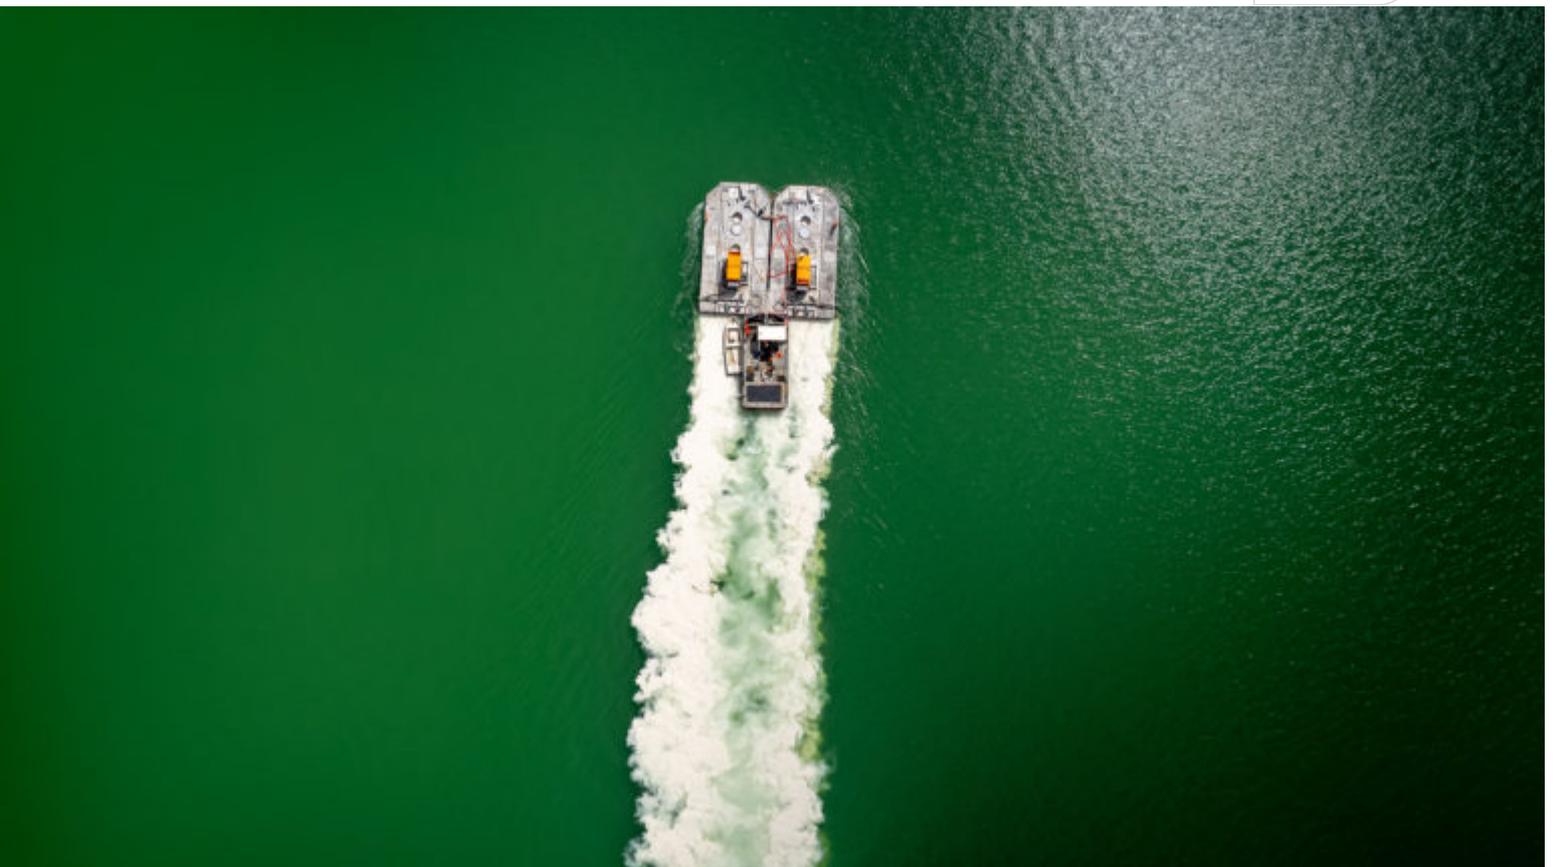
Das Gewässerbehandlungsschiff bringt das Kalksteinmehl in den See ein.
