Pumpstation und Elektrozuileitung am Restloch Zechau III mutmaßlich beschädigt

Firmenmitarbeiter und Anwohner sind Gefahren ausgesetzt

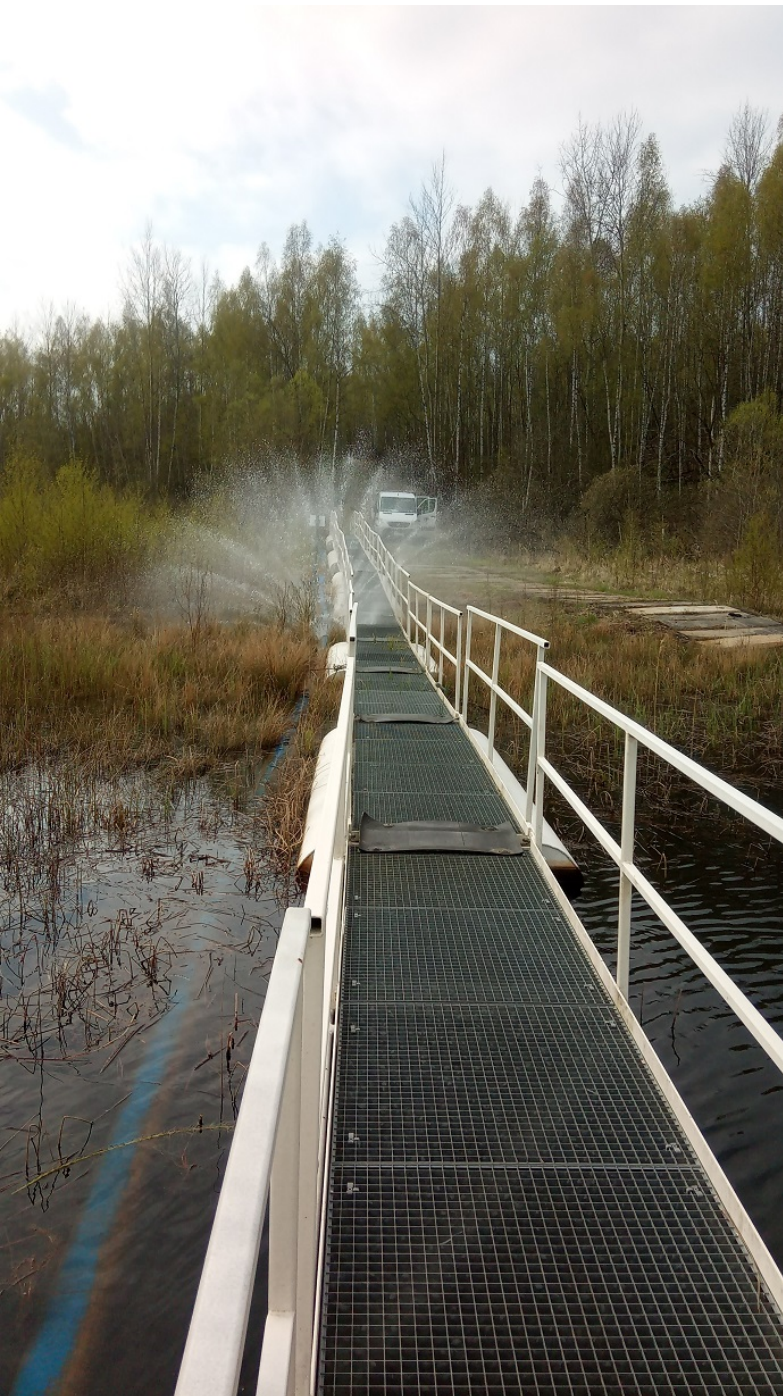
- Beschädigungen der Druckrohrleitung an der Pontonbrücke bis Einbindung an Stahlrohrleitung (Bohrlöcher, Sägeeinschnitte)
- Wiederholtes Zudrehen der Schieber, sodass die Pumpe überlastet und zerstört wird
- Kabelbeschädigung der Elektrozuileitung an mehreren Abschnitten (überwiegend im Wasser-Sumpf-Bereich!), Einwirkungen auf das Kabel mit scharfen Werkzeugen (Axt) und Einbohren von Schrauben durch das Kabelschutzrohr in das Kabel – dadurch Ausfall der Anlage, Gefahr von Stromschlägen!

Beschädigung an der Stahlrohrleitung

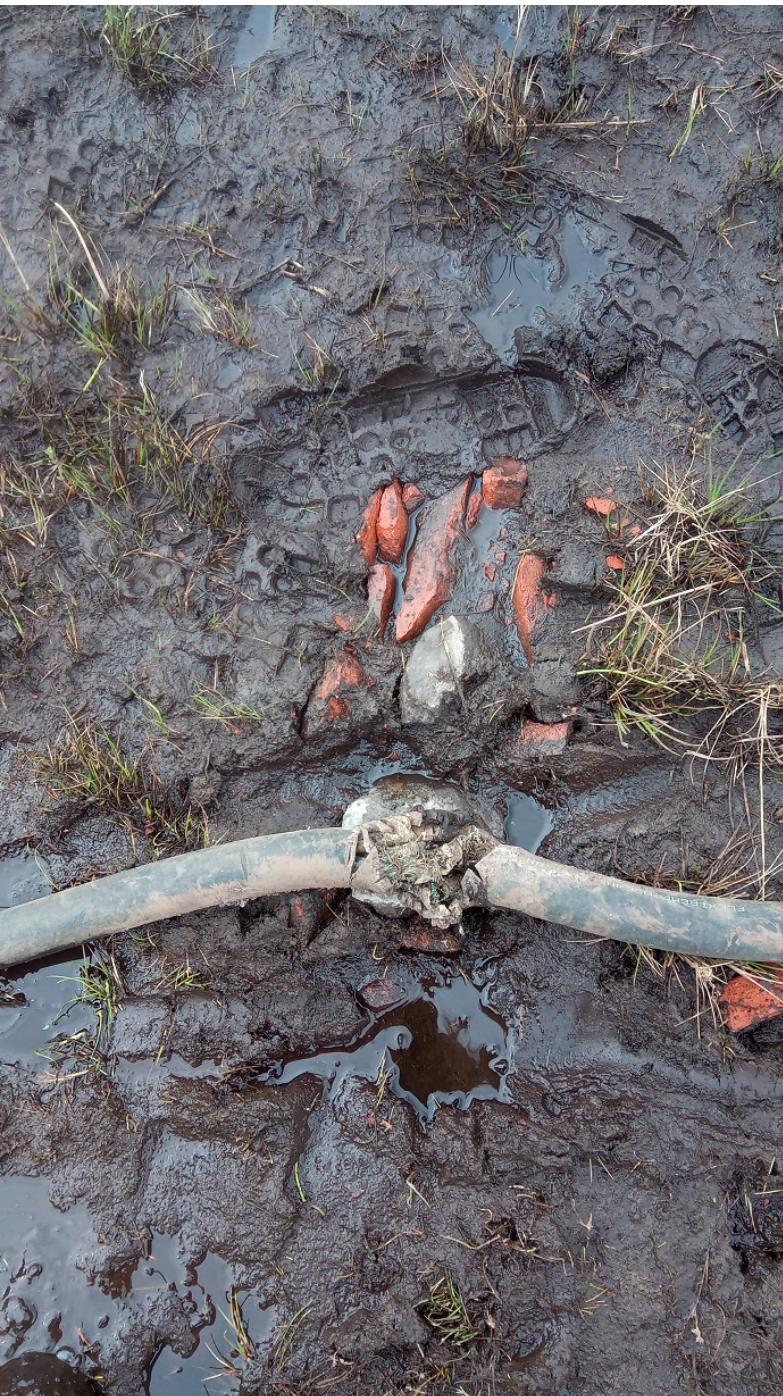
zerstörtes Elektrokabel im Schutzrohr
