## Pumpstation und Elektrozuleitung am Restloch Zechau III mutmaßlich beschädigt

### Firmenmitarbeiter und Anwohner sind Gefahren ausgesetzt

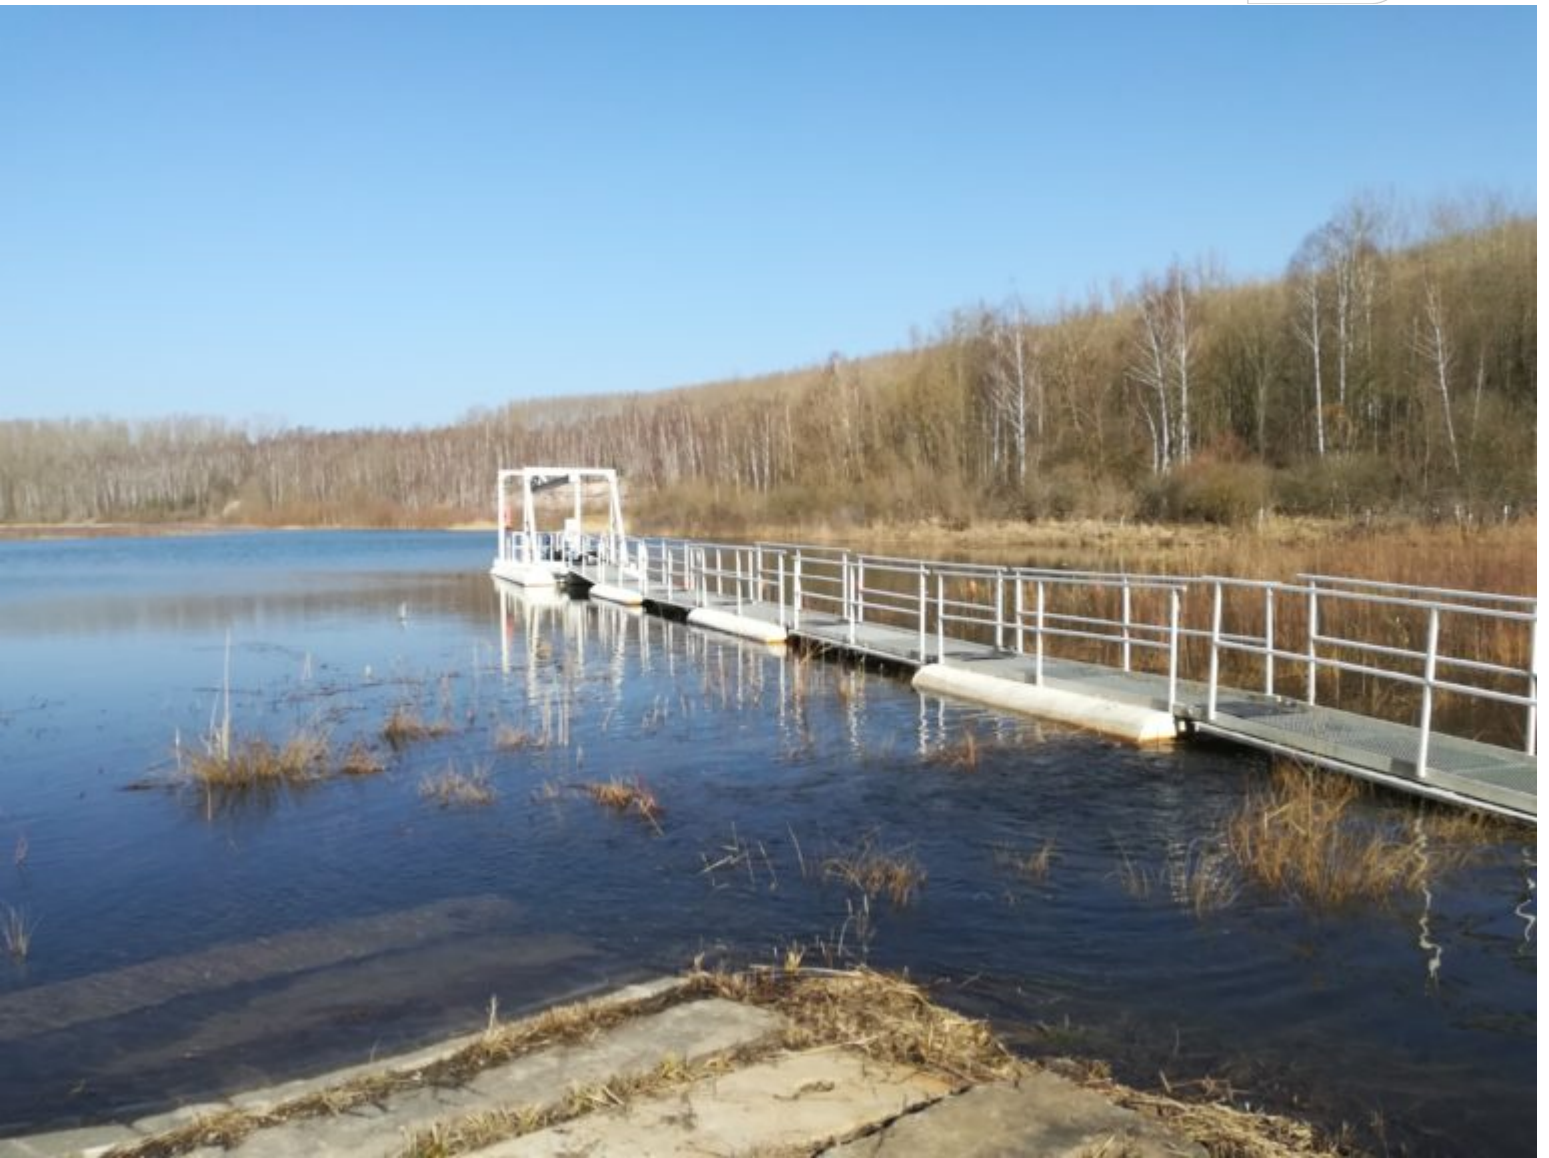
Pumpstation am Restloch Zechau III

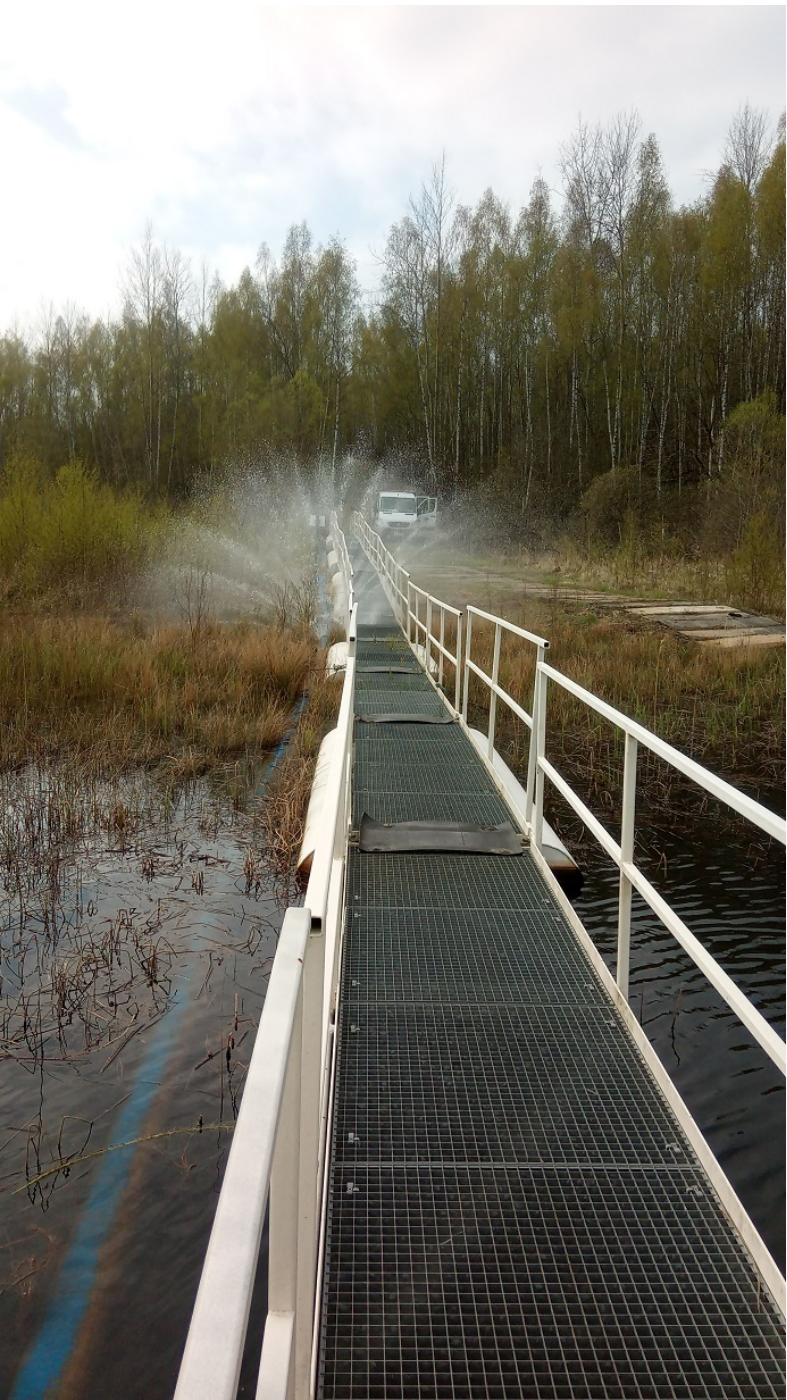
Beschädigung an der Stahlrohrleitung

- Beschädigungen der Druckrohrleitung an der Pontonbrücke bis Einbindung an Stahlrohrleitung (Bohrlöcher, Sägeeinschnitte)
- Wiederholtes Zudrehen der Schieber, sodass die Pumpe überlastet und zerstört wird
- Kabelbeschädigung der Elektrozuleitung an mehreren Abschnitten (überwiegend im Wasser-Sumpf-Bereich!), Einwirkungen auf das Kabel mit scharfen Werkzeugen (Axt) und Einbohren von Schrauben durch das Kabelschutzrohr in das Kabel – dadurch Ausfall der Anlage, Gefahr von Stromschlägen!

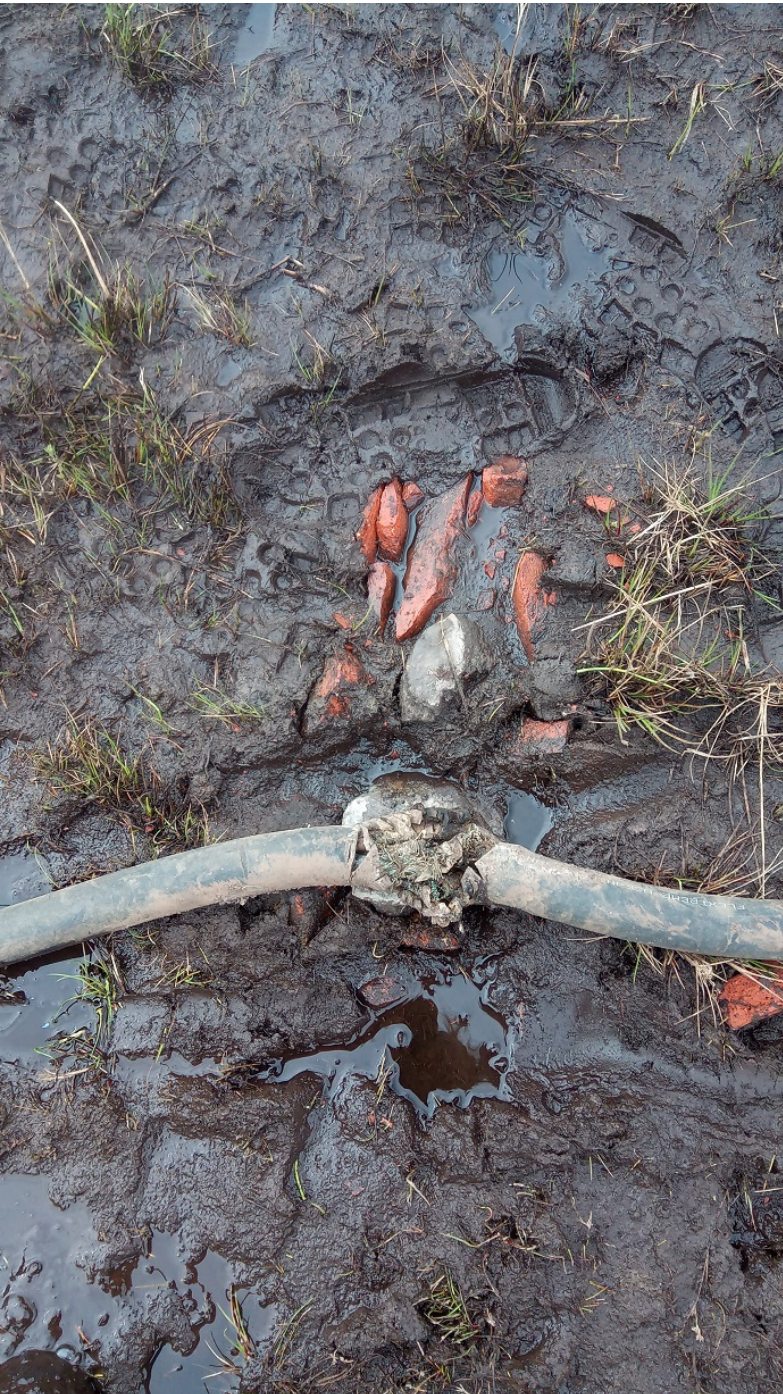
zerstörtes Elektrokabel im Schutzrohr
