## Schlitzwand-Errichten und Kippenboden-Untersuchungen am zukünftigen Harthkanal

Probebohrpfähle geben Auskunft über Tragfähigkeit des  
Kippenbodens zum Sicherstellen der Standfestigkeit

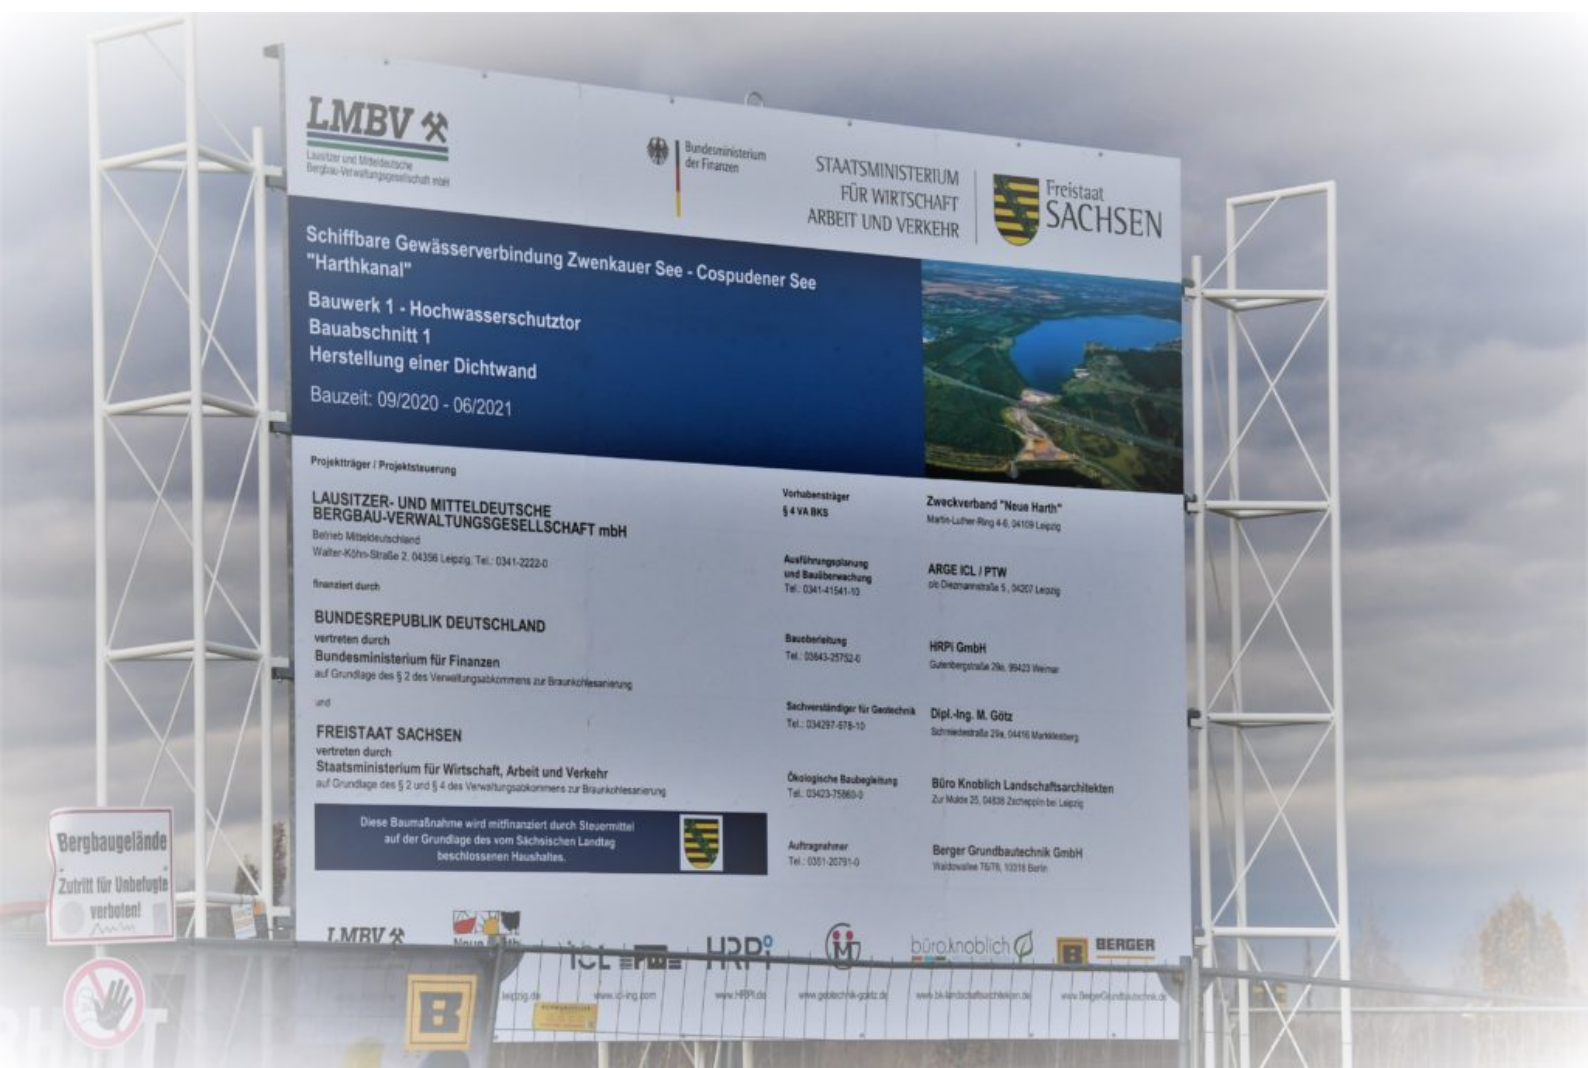
LMBV-Baustellenschild für Dichtwandbau per Schlitzfen  
 Leipzig. Derzeit laufen die nach vorzeitigem Baubeginn genehmigten Arbeiten der LMBV für den Einbau einer Dichtwand zwischen dem

**Herstellung der Dichtwand:** Zur Verhinderung einer unzulässigen Um- und Unterströmung im Untergrund eines künftigen Bauwerks zwischen dem Zwenkauer See und dem Cospudener See wird derzeit eine Dichtwand im Bauwerksbereich hergestellt. Die Dichtwand wird mittels Schlitzwandgreifer als Einphasenschlitzwand auf einer Länge von 160 Meter mit einer Tiefe von 40 Meter parallel zum Zwenkauer See errichtet.

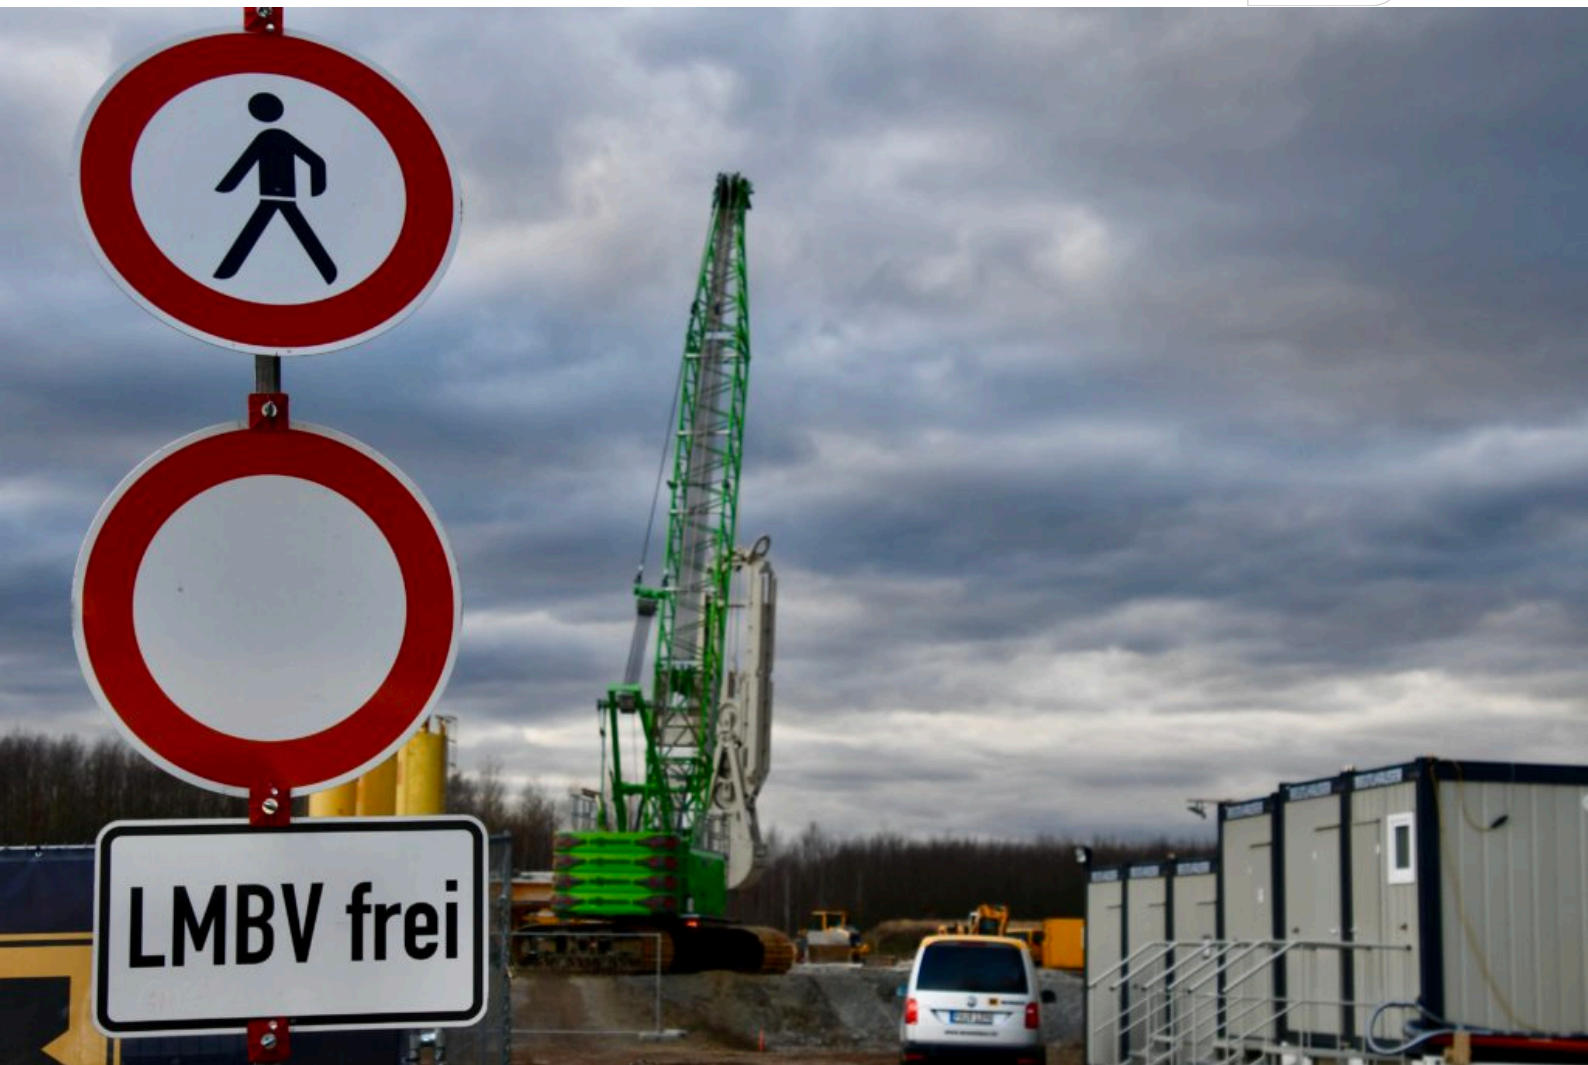
Schlitzwandbaustelle am Zwenkauer See

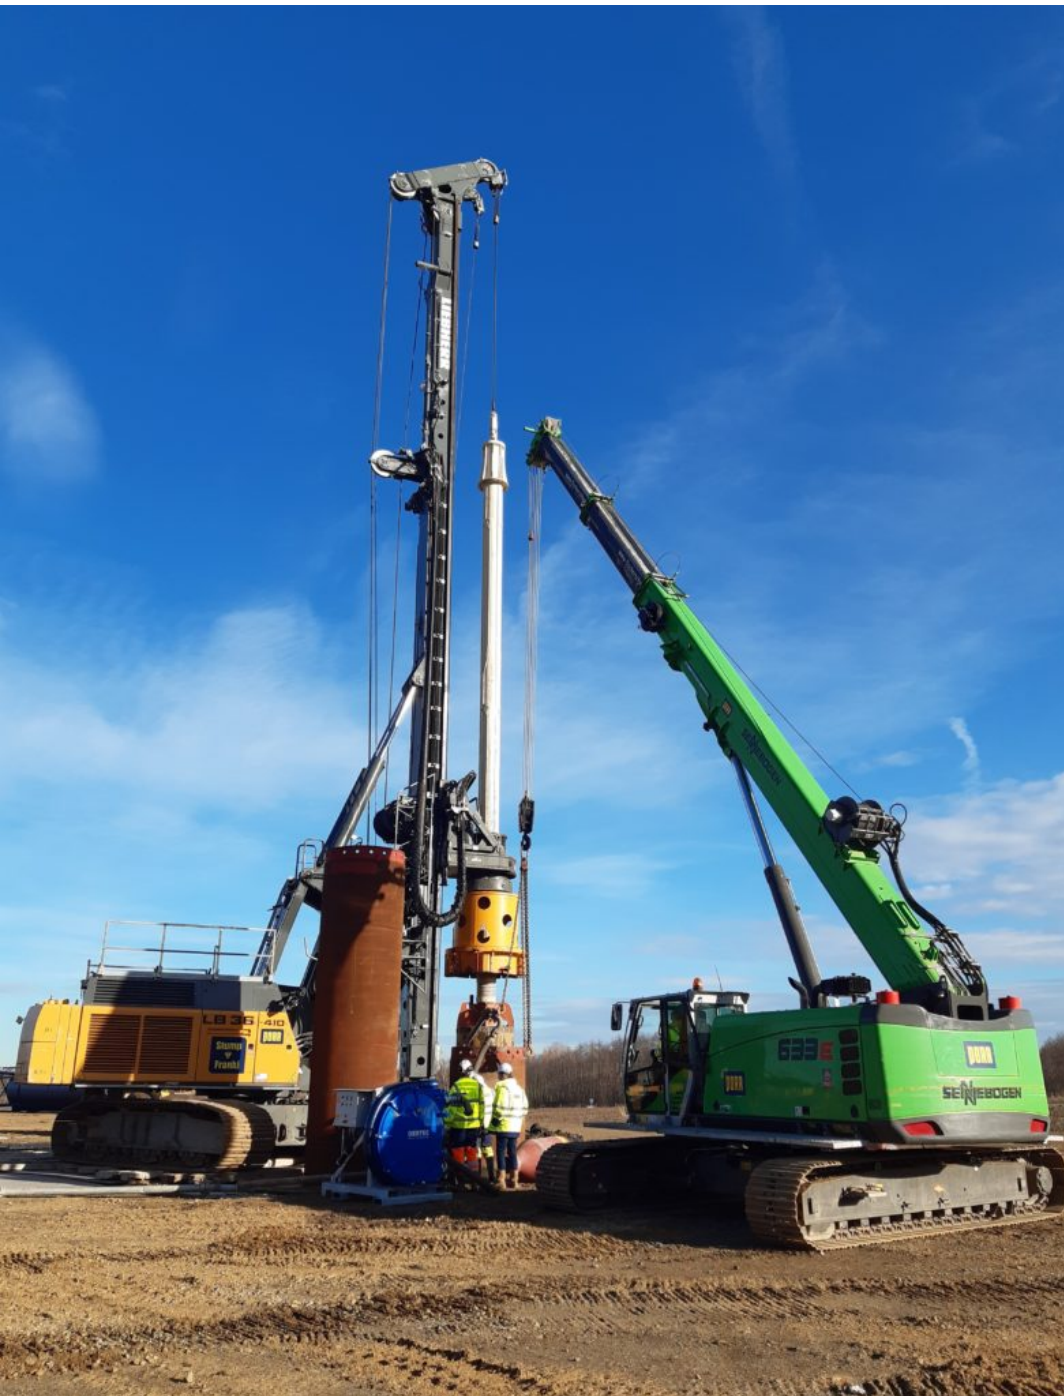
Probepfahlbohrung auf Kippengrund

**Pfahlprobabelastungen:** Im Bereich der zukünftigen Gewässerverbindung werden von Anfang Januar bis voraussichtlich Ende April 2021 sogenannte Probebohrpfähle hergestellt. Die Herstellung der Bohrpfähle einschließlich nachfolgender Pfahlprobabelastungen sind Maßnahmen, die aufgrund des inhomogenen Kippenbodens Erkenntnisse zur Sicherstellung der Standsicherheit der zukünftigen Bauwerke liefern sollen. Die dabei gewonnenen Erkenntnisse fließen in die weiterführenden Planungen ein, die den umfangreichen Einsatz von Bohrpfählen vorsehen. Weiterhin sollen Möglichkeiten zur Optimierung der Verfahrenstechnik bei der Herstellung der Bohrpfähle in den vorherrschenden Kippenböden gewonnen werden.

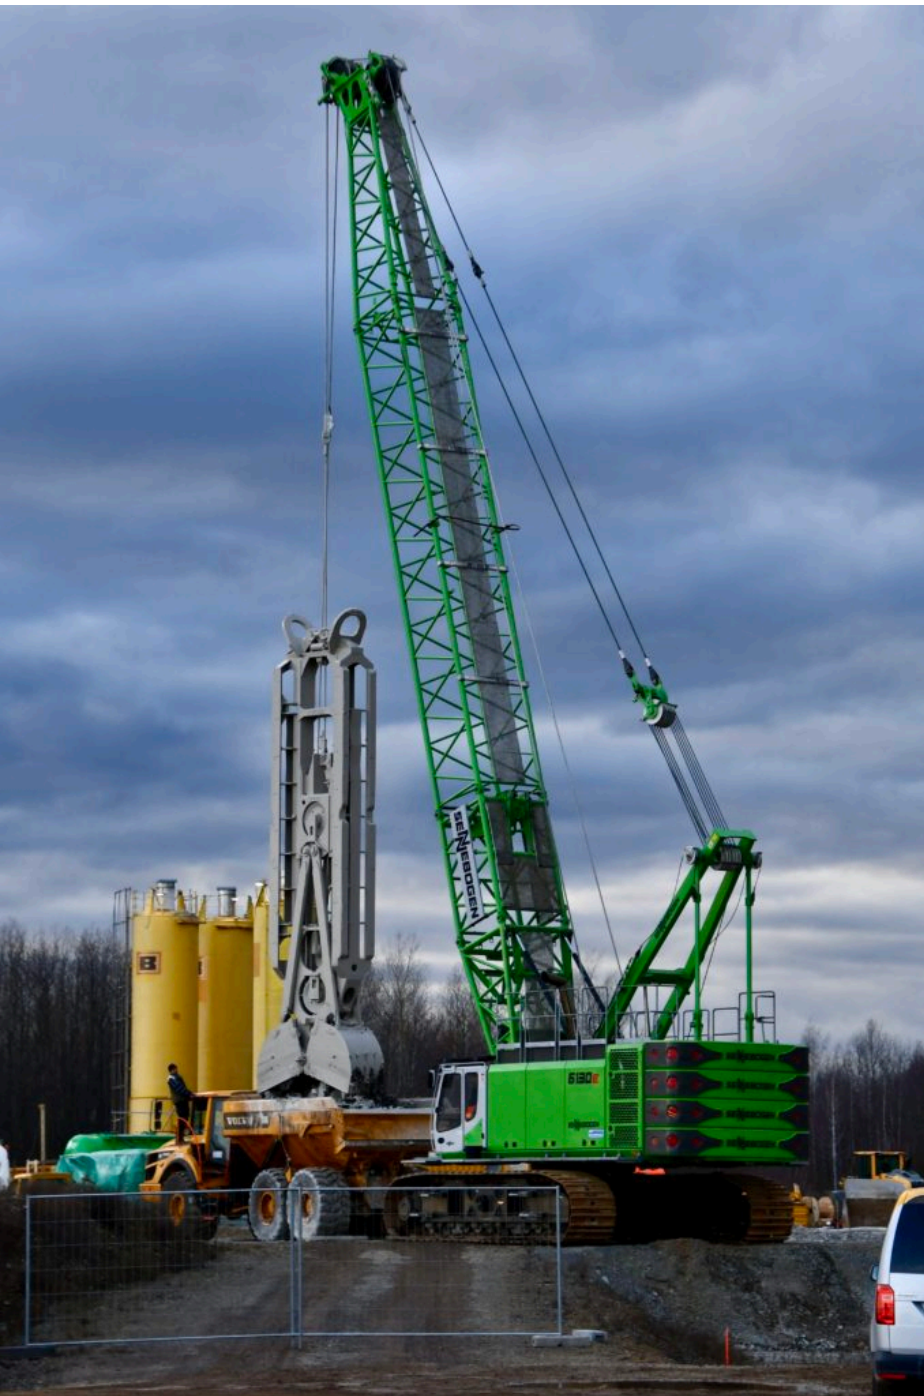
Schlitzwandgreifer im Einsatz
