Sturmschäden an Stränden des Berzdorfer Sees werden alsbald beseitigt

Görlitzer Nordstrand und Sandstrand des Deutsch Ossig am Bergbaufogensee temporär betroffen

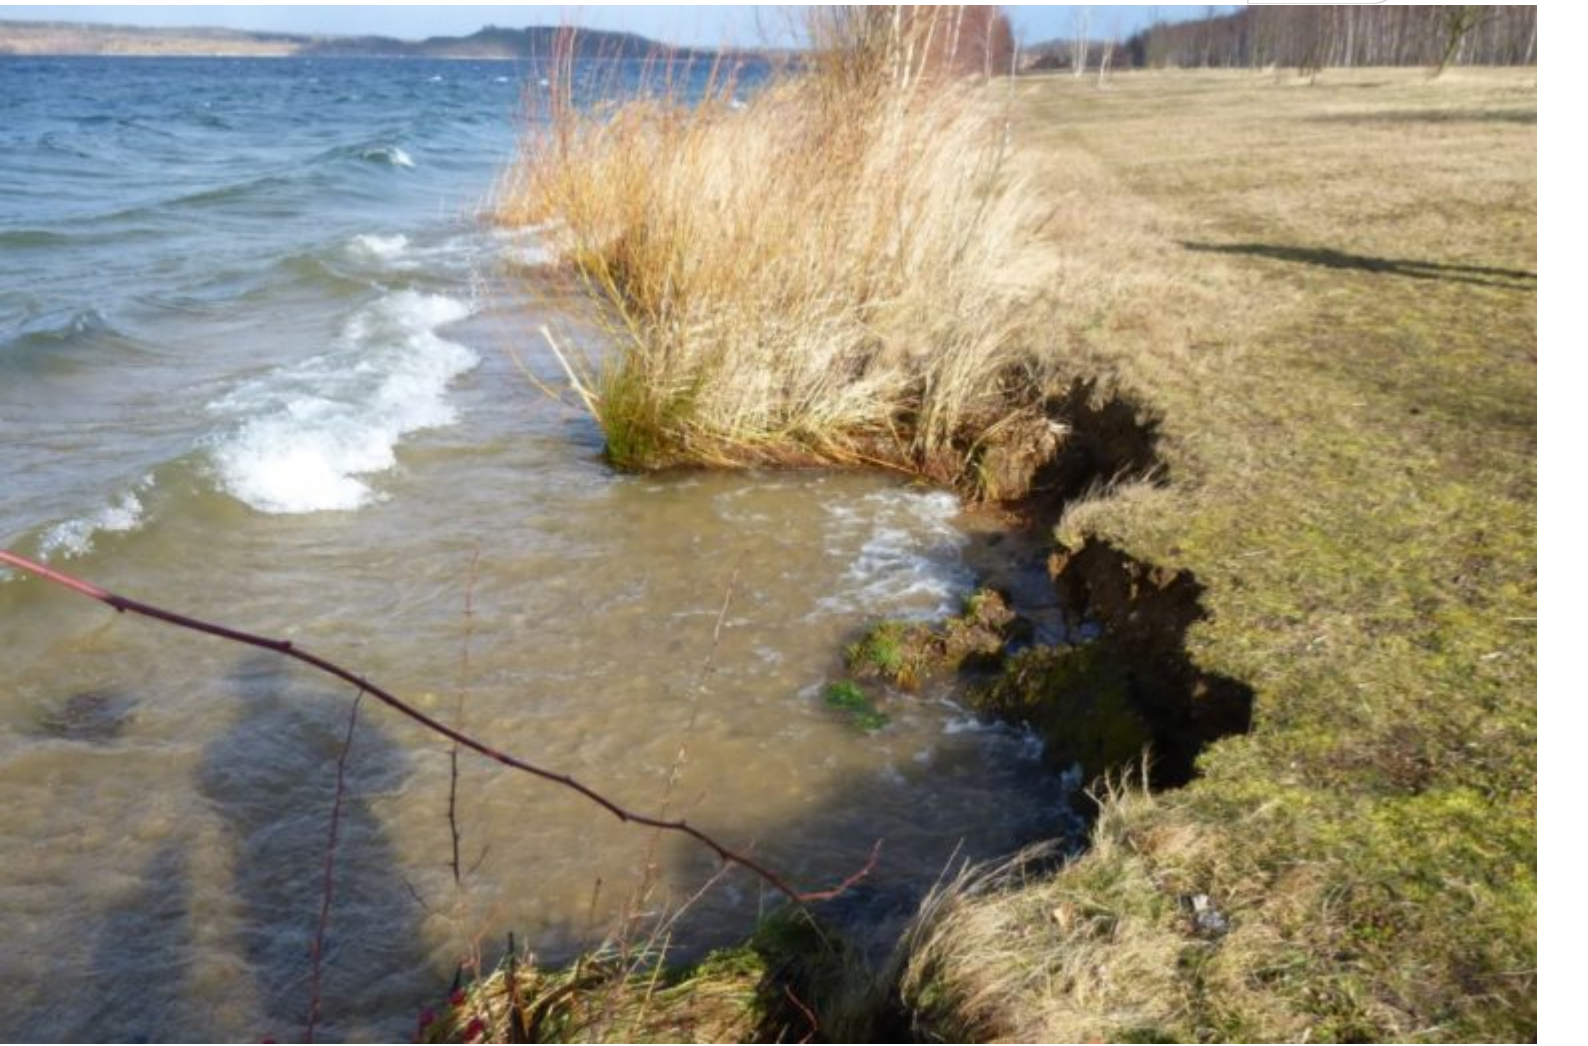
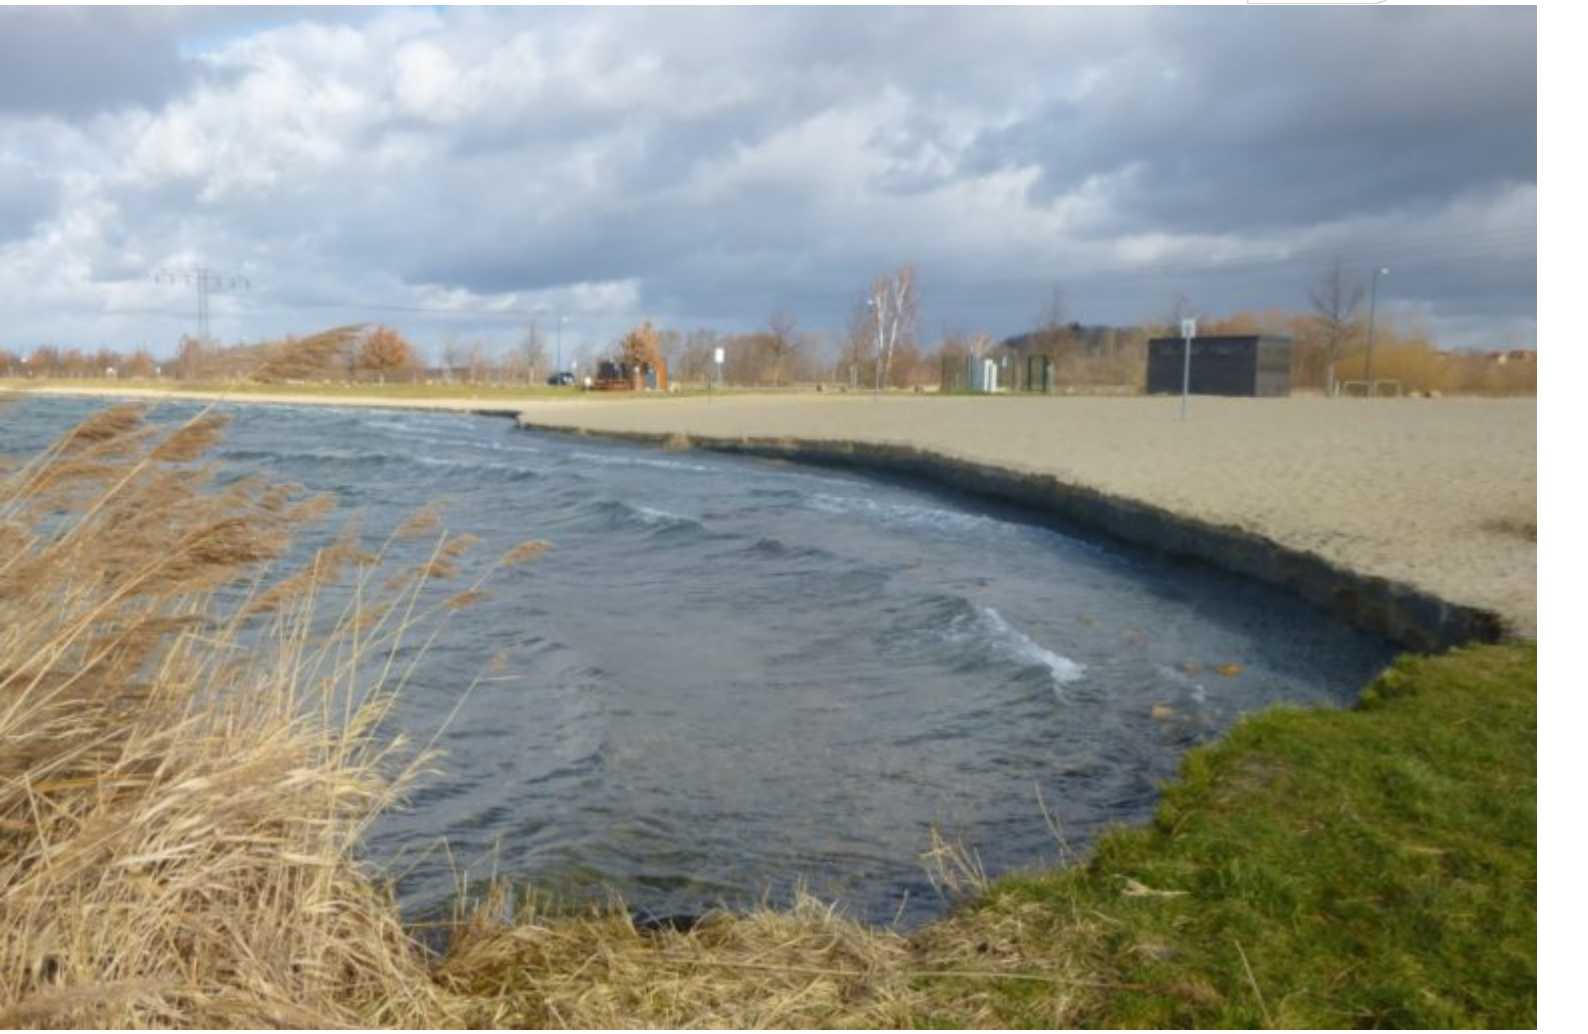
Uferschäden am Berzdorfer See 02/2020

Konkret ist es in der ersten Februarhälfte 2020 im Bereich des Sandstrand des Deutsch Ossig östlich der Stein-Bühne zu einer Kliffbildungen bis ein Meter Höhe und einer Landnahme von bis zu fünf Meter gekommen. Weiterhin hat die LMBV und von ihr Beauftragte - zeitlich nach dem Sturm-Tief „Sabine“ - auf ca. 200 Meter an verschiedenen Stellen des nördlichen Sandstrand ebenfalls Landnahmen bis zu zwei Meter Rückgriff und Abbruchkanten bis $H = 0,6$ m festgestellt. In den zuvor genannten Bereichen sind bereits temporäre Hinweiswarnschilder durch den Bewirtschafter der LMBV aufgestellt worden. Zudem mussten am See mehrere Bäume in Folge von Windbruch auf dem Rundweg bzw. an Bermen beseitigt werden.

Aus Sicht der LMBV haben solche lokalen Massenumlagerungen an den Ufern der Bergbaufogeseen im Herbst-/Winterhalbjahr nicht unerwartete, witterungsbedingt auftretende Ursachen, die auf starke Winde mit hoch auflaufenden Wellen, mitunter auch auf Eisgang mit Schollentreiben gegen den Uferausbau, etc. zurückzuführen sind.

Uferveränderungen am Berzdorfer See sind fast in jedem Jahr in den stürmischen Zeiten zu verzeichnen und daher nicht explizit nur auf den Sturm „Sabine“ zurückzuführen. Zur Beseitigung dieser aufgetretenen Kliffbildungen wird am Bergbaufogensee bei Görlitz - wie in den vorangegangenen Jahren auch - eine Sanierungsfirma vom See-Eigner LMBV vertraglich gebunden werden,“ so der für Ostsachen zuständige Karsten Handro, LMBV-Abteilungsleiter Projektmanagement.
