Sturmschäden an Stränden des Berzdorfer Sees werden alsbald beseitigt

Görlitzer Nordstrand und Sandstrand Deutsch Ossig am Bergbaufolgesee temporär betroffen

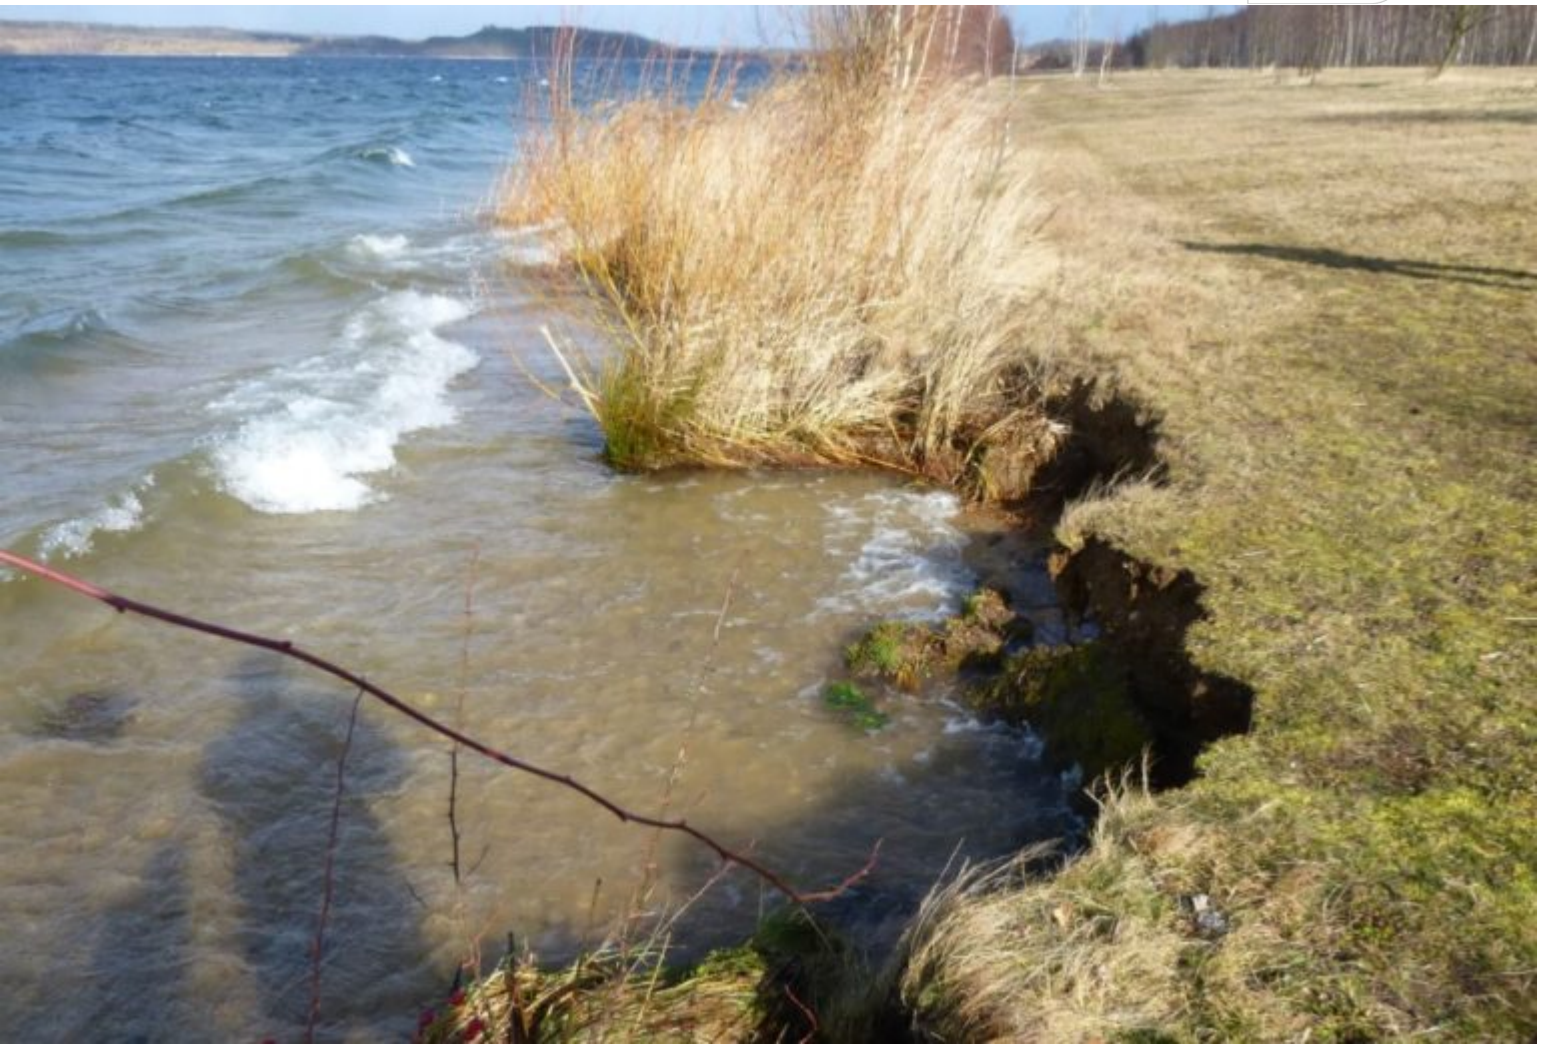
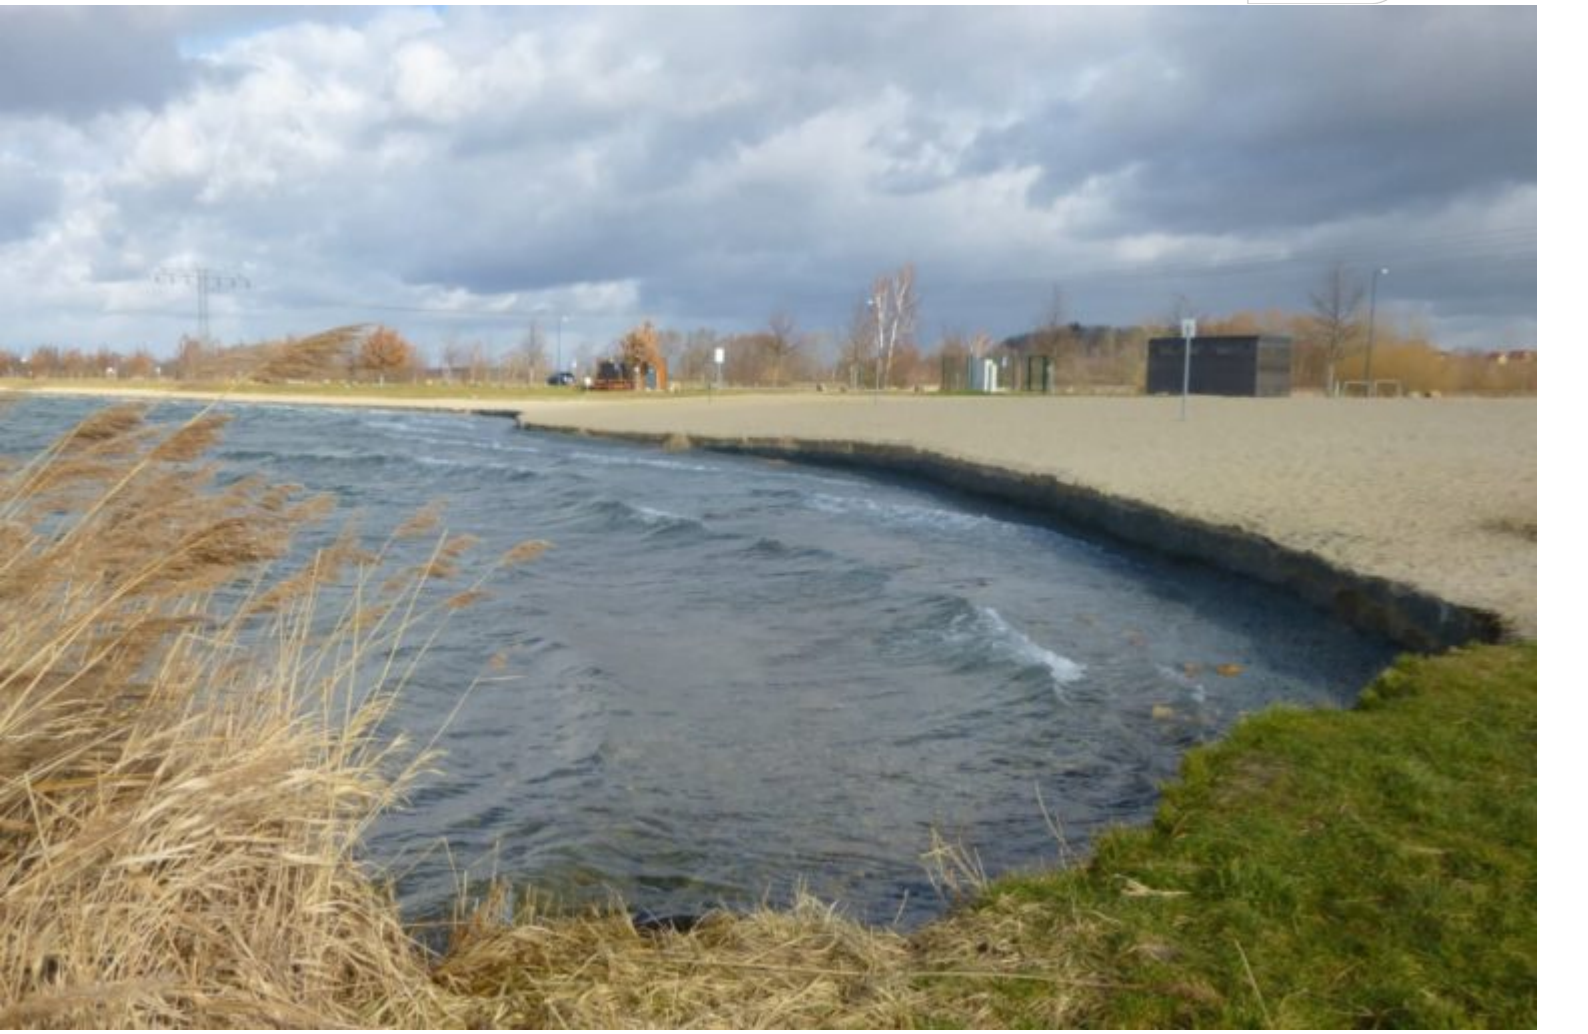
Uferschäden am Berzdorfer See 02/2020

Konkret ist es in der ersten Februarhälfte 2020 im Bereich des Sandstrandes Deutsch Ossig östlich der Stein-Bühne zu einer Kliffbildungen bis ein Meter Höhe und einer Landnahme von bis zu fünf Meter gekommen. Weiterhin hat die LMBV und von ihr Beauftragte - zeitlich nach dem Sturm-Tief „Sabine“ - auf ca. 200 Meter an verschiedenen Stellen des nördlichen Sandstrandes ebenfalls Landnahmen bis zu zwei Meter Rückgriff und Abbruchkanten bis $H = 0,6$ m festgestellt. In den zuvor genannten Bereichen sind bereits temporäre Hinweiswarnschilder durch den Bewirtschafter der LMBV aufgestellt worden. Zudem mussten am See mehrere Bäume in Folge von Windbruch auf dem Rundweg bzw. an Bermen beseitigt werden.

Aus Sicht der LMBV haben solche lokalen Massenumlagerungen an den Ufern der Bergbaufolgeseen im Herbst-/Winterhalbjahr nicht unerwartete, witterungsbedingt auftretende Ursachen, die auf starke Winde mit hoch auflaufenden Wellen, mitunter auch auf Eisgang mit Schollentreiben gegen den Uferausbau, etc. zurückzuführen sind.

Uferveränderungen am Berzdorfer See sind fast in jedem Jahr in den stürmischen Zeiten zu verzeichnen und daher nicht explizit nur auf den Sturm „Sabine“ zurückzuführen. Zur Beseitigung dieser aufgetretenen Kliffbildungen wird am Bergbaufolgesee bei Görlitz - wie in den vorangegangenen Jahren auch - eine Sanierungsfirma vom See-Eigner LMBV vertraglich gebunden werden,“ so der für Ostsachen zuständige Karsten Handro, LMBV-Abteilungsleiter Projektmanagement.
