# Werminghoff/Knappenrode

**Wandlungen & Perspektiven**

Lausitzer Braunkohlenrevier

## *Landschaften und Industriestandorte im Wandel*

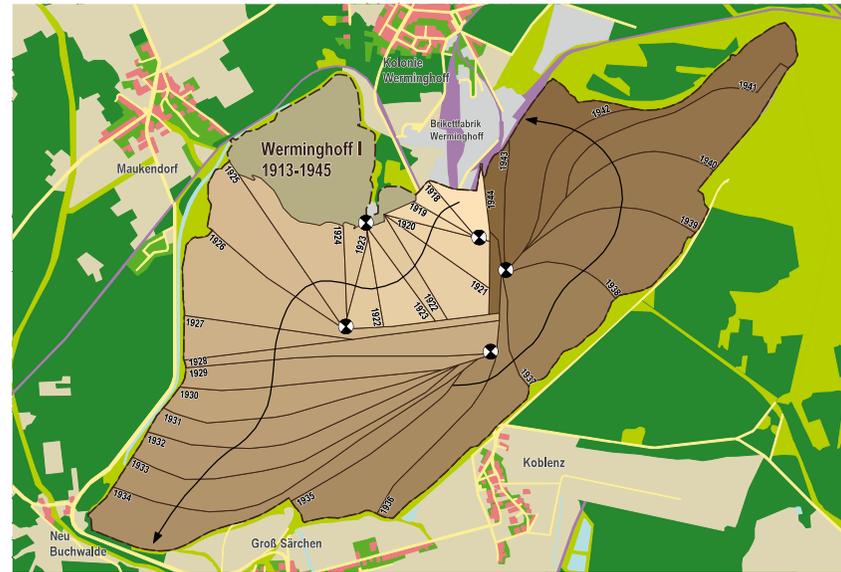
Tagebau Werminghoff I (1913-1945)

Mit dem Aufschluss des Tagebaus Werminghoff I südöstlich von Hoyerswerda im Jahre 1913 begann die rund 70-jährige Bergbaugeschichte zwischen Knappenrode und Lohsa. Er war der erste Tagebau im Raum Hoyerswerda, den die „Eintracht“ betrieb, um die werkseigenen Brikettfabriken Werminghoff und Clara III mit Rohkohle zu versorgen.

Landinanspruchnahme:	778 ha
Rohkohleförderung:	57,4 Mio. t
Abraumbewegung:	118,5 Mio. m <sup>3</sup>

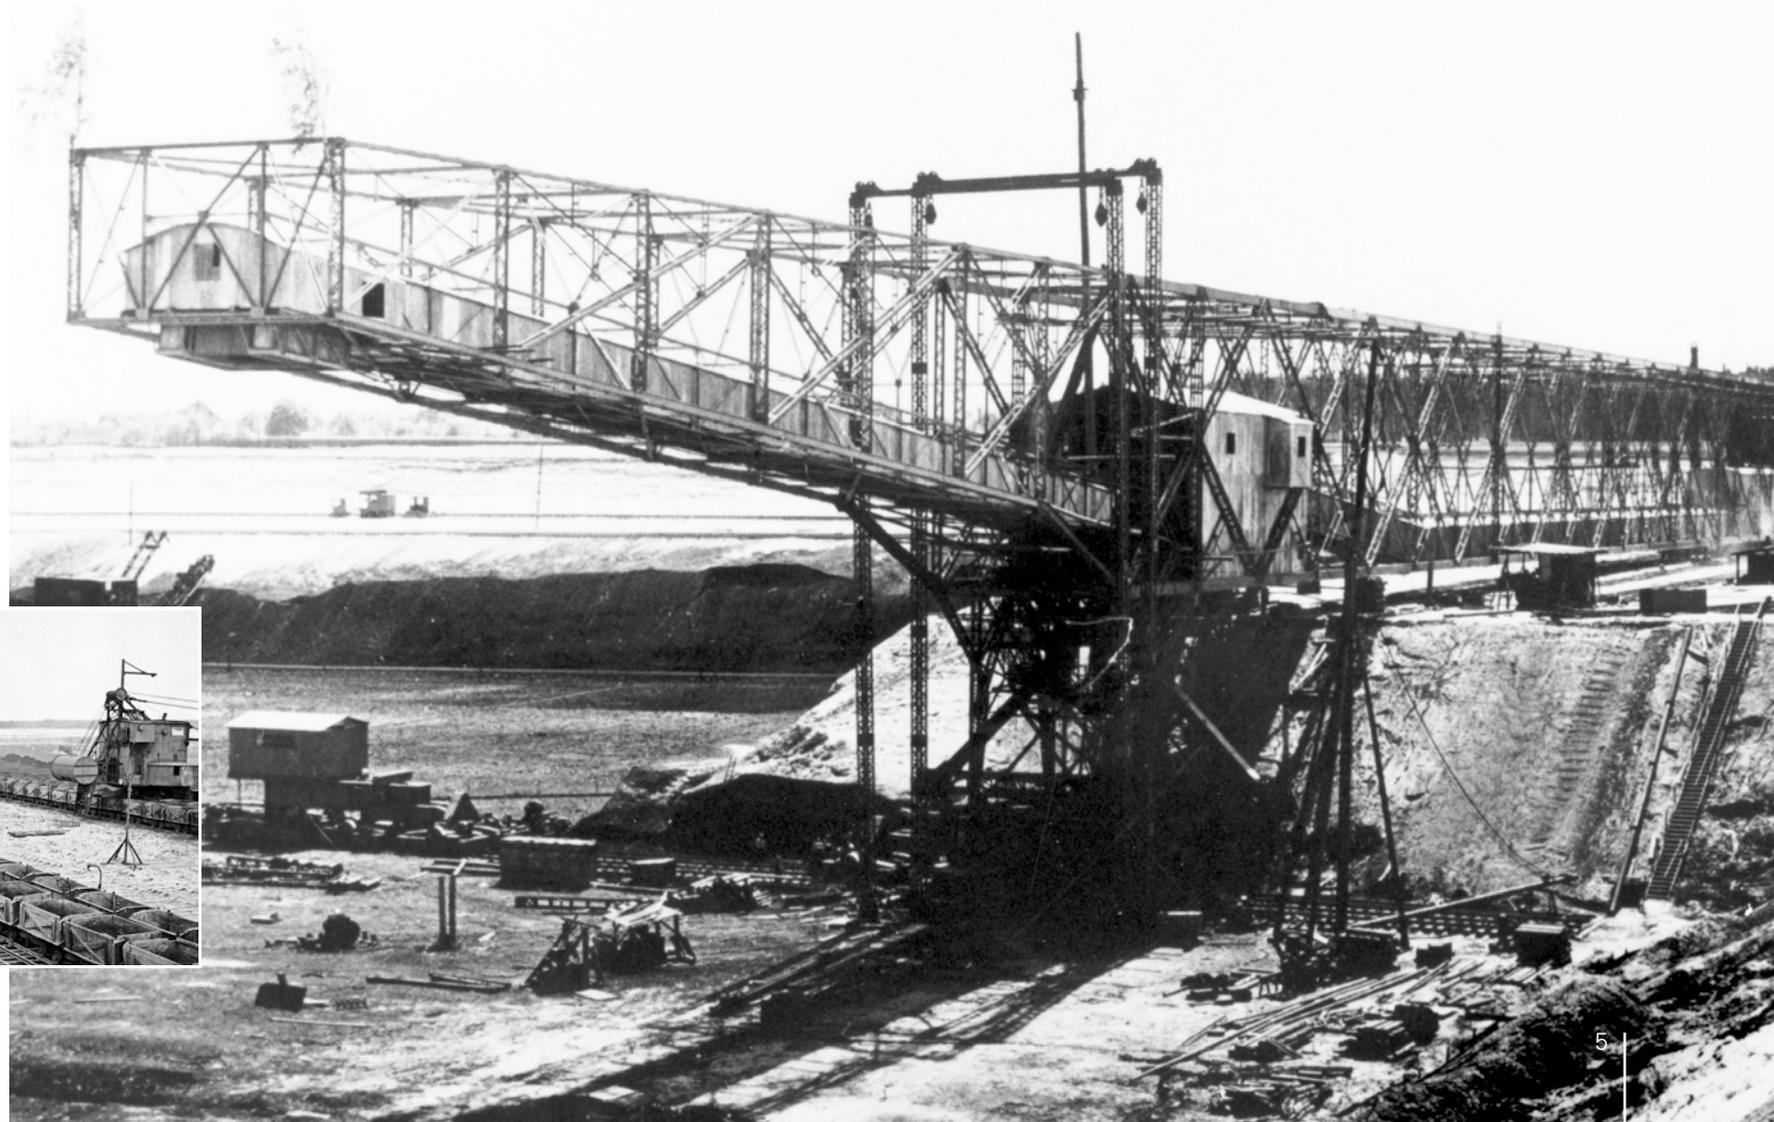
*Einweihung der Abraumförderbrücke Nr. 41  
im Tagebau Werminghoff I, 1929*

1929 hatte die Grube eine Dimension erreicht, die den Einsatz einer Förderbrücke ermöglichte. Von Anfang an wurden alle Potenziale dieser modernen Betriebstechnologie genutzt. Lediglich zwei Drehpunkte waren zum Abbau des gesamten riesigen Kohlenfeldes erforderlich, das weit über das Gebiet des heutigen Knappensees nach Nordosten reichte. Ab Oktober 1929 kam die Abraumförderbrücke Nr. 41 mit einer Stützweite von bis zu 200 Metern zum Einsatz. Zwei Bagger, einer im Hoch-, einer im Tiefschnitt, trugen den Abraum ab und legten so das Kohlenflöz frei. Die Grundwasserabsenkung erfolgte mittels untertägig angelegter Strecken und Schächte.

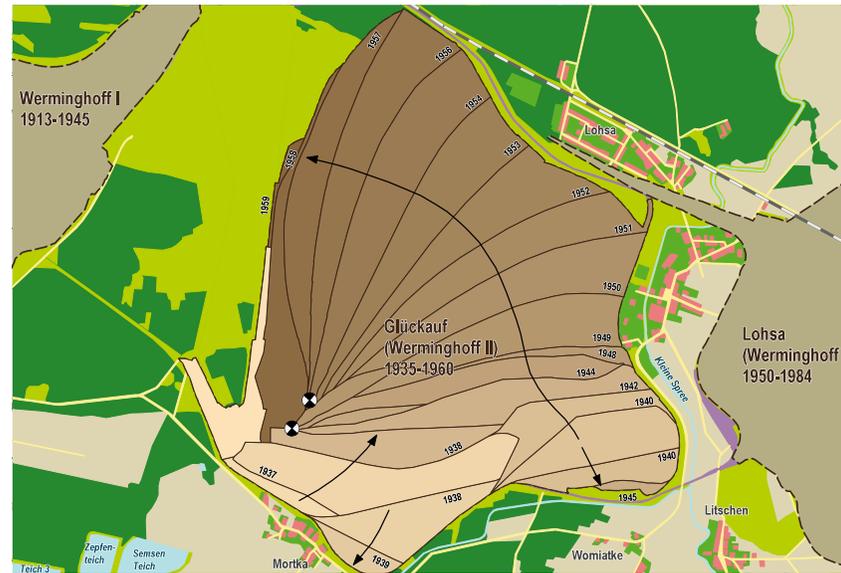
Tagebau Werminghoff II / „Glückauf“ (1935-60)

Bereits 1933 – also rund zwei Jahre vor der ersten Abraumbewegung – begannen die Erschließungsarbeiten zwischen Werminghoff und Lohsa. Nach intensiven Vorplanungen entschied man sich schließlich für einen Aufschluss von Süden her. Infolge der vorgefundenen schwierigen Abbaubedingungen wurde der Tagebau zunächst im Zugbetrieb gefahren. Den späteren Brückenbetrieb vollzog man in geraden, nordwestlich schwenkenden Strossen.

Landinanspruchnahme:	745 ha
Rohkohleförderung:	53 Mio. t
Abraumbewegung:	153,9 Mio. m <sup>3</sup>

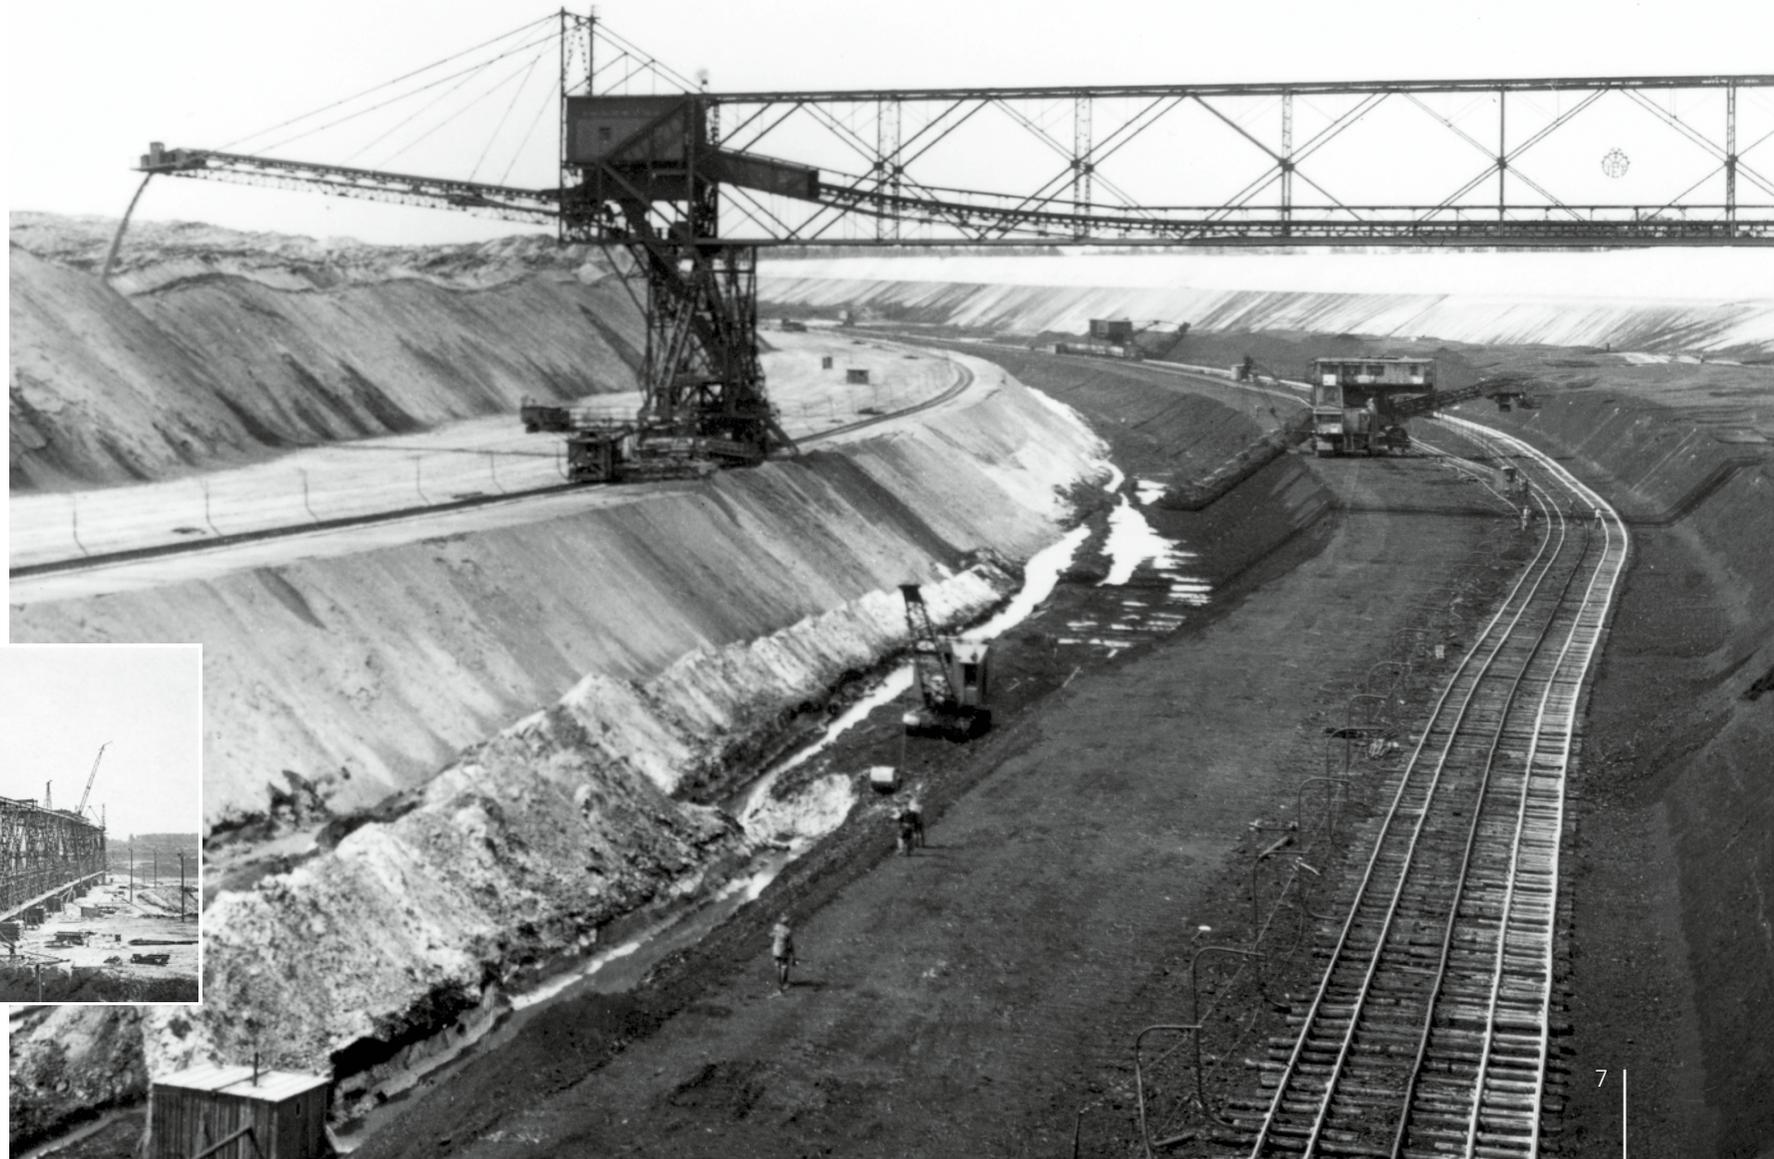
*„Clara-Brücke“ F32 Nr. 12  
im Tagebau Werminghoff II, 1951*

Am 30. März 1949 brach die Clara-Brücke kurz vor Beginn des Landtransportes zusammen. Sie wurde deshalb demontiert und in Einzelteilen zur Grube Werminghoff befördert, wo sie am 10. Dezember 1949 mit zwei Baggern vom Typ D 650 wieder ihre Arbeit aufnahm.

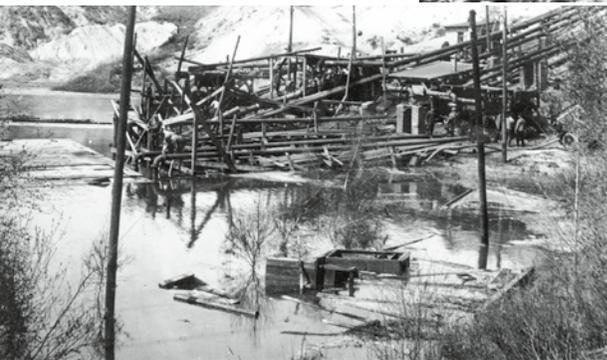
*Wassereinbruch im Tagebau  
Werminghoff I, 1941*

Nach etlichen, in den Jahren 1929, 1930, 1935 und 1937 gegangenen Rutschungen kam es im Januar 1941 im Tagebau Werminghoff I zu einem Setzungsfließen, bei dem in der Nähe von Groß Särchen rund 3,5 Millionen Kubikmeter Erdmassen in Bewegung gerieten. Aufgrund starker Regenfälle war eine Kippe aufgeweicht. Die lose aufgeschütteten Massen rutschten in einer Lawine aus Wasser und Schlamm in die Grube. Durch diese Katastrophe, bei der auch ein Mann verschüttet wurde, stieg der Wasserspiegel in der Grube um zwölf Meter an. 1945 kam es schließlich zur unkontrollierten Flutung des Tagebaus, in deren Ergebnis der heutige Knappensee entstand. Hungernde Sowjetsoldaten hatten die Koblenz-Warthaer Fischteiche abgelassen und, um das Entweichen der Fische zu verhindern, das Wehr des Koblenzer Baches zum Schwarzwasser geschlossen. Da das „Handgranatenfischen“ an dieser Stelle das Wehr und die Straßenbrücke gefährdeten, wurde es in den Teil des Baches nahe der Tagebaukante verlegt. Die verwendeten immer stärkeren Ladungen führten zur Beschädigung der Spundwand zwischen Bach und Tagebau und am 3. Mai 1945 strömte das Wasser der Teiche in die Grube. Wenige Wochen danach, im Juni 1945, kam es infolge einer sogenannten 5b-Wetterlage mit extrem starken Regenfällen zu einer Hochwasserwelle, die sich von Süden dem Tagebau näherte und über das inzwischen geöffnete Schutzwehr

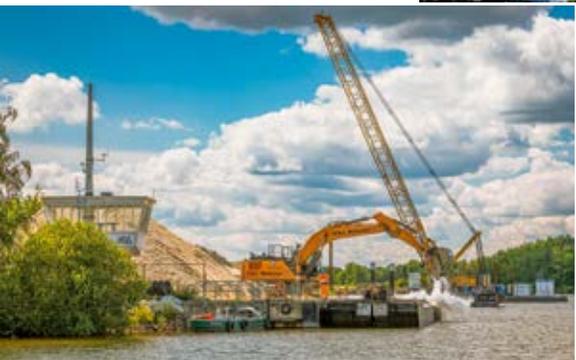
*Rütteldruckverdichtung  
am Groß Särchener Ufer, 2019*

Die Sicherung gegen mögliches Setzungsfließen wurde rings um den See in mehreren Bauabschnitten, teils parallel, sowohl von der Wasser- als auch von der Landseite aus mittels Rütteldruckverdichtung vorgenommen. 2016 konnten die Tiefenverdichtungsarbeiten an der Ostböschung abgeschlossen werden. Der Sperrbereich der Feriensiedlung Knappenhütte wurde zurückgenommen und die Anrainer konnten ihre Ferienhäuschen wieder in Besitz nehmen. In den Folgejahren wurden in den einzelnen Bauabschnitten der Untergrund mittels Rütteldruck- und leichter Rüttelverdichtung gesichert. Im Jahr 2023 konnten nach planmäßiger Fertigstellung der Trittsicherheit, der Sperrbereich an vielen Stellen bis ans Ufer zurück verlegt werden. Darüber hinaus sind die Wiederherstellung der Wege und Fläche sowie die Rekultivierung wichtige Bestandteile des Sanierungsauftrags.

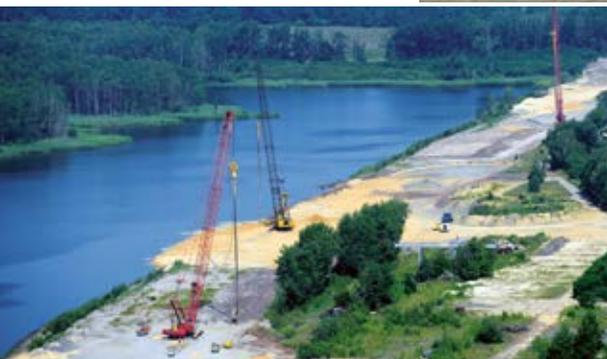
*Rütteldruckverdichtung an der Ost-  
böschung des Silbersees, 2013*
