# Werminghoff/Knappenrode

**Wandlungen & Perspektiven**

Lausitzer Braunkohlenrevier

## *Landschaften und Industriestandorte im Wandel*

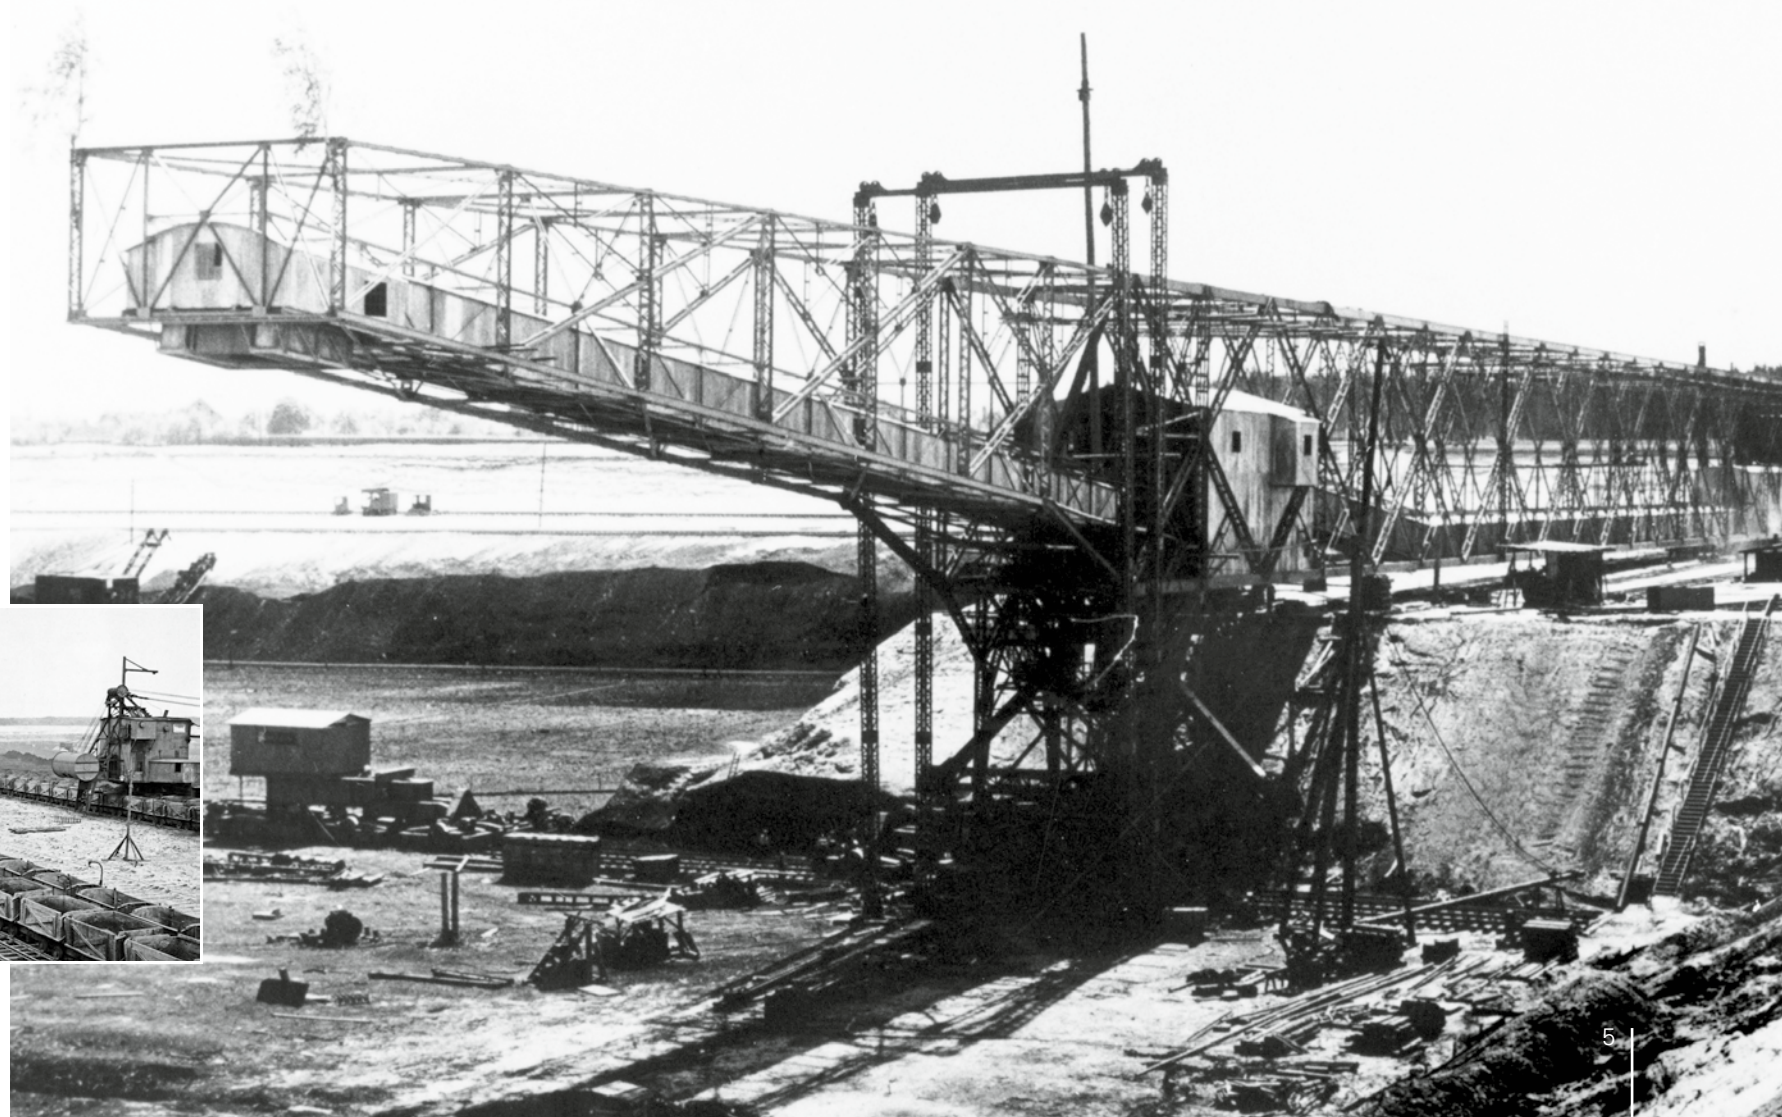
*Einweihung der Abraumförderbrücke Nr. 41  
im Tagebau Werminghoff I, 1929*

1929 hatte die Grube eine Dimension erreicht, die den Einsatz einer Förderbrücke ermöglichte. Von Anfang an wurden alle Potenziale dieser modernen Betriebstechnologie genutzt. Lediglich zwei Drehpunkte waren zum Abbau des gesamten riesigen Kohlenfeldes erforderlich, das weit über das Gebiet des heutigen Knappensees nach Nordosten reichte. Ab Oktober 1929 kam die Abraumförderbrücke Nr. 41 mit einer Stützweite von bis zu 200 Metern zum Einsatz. Zwei Bagger, einer im Hoch-, einer im Tiefschnitt, trugen den Abraum ab und legten so das Kohlenflöz frei. Die Grundwasserabsenkung erfolgte mittels untertägig angelegter Strecken und Schächte.

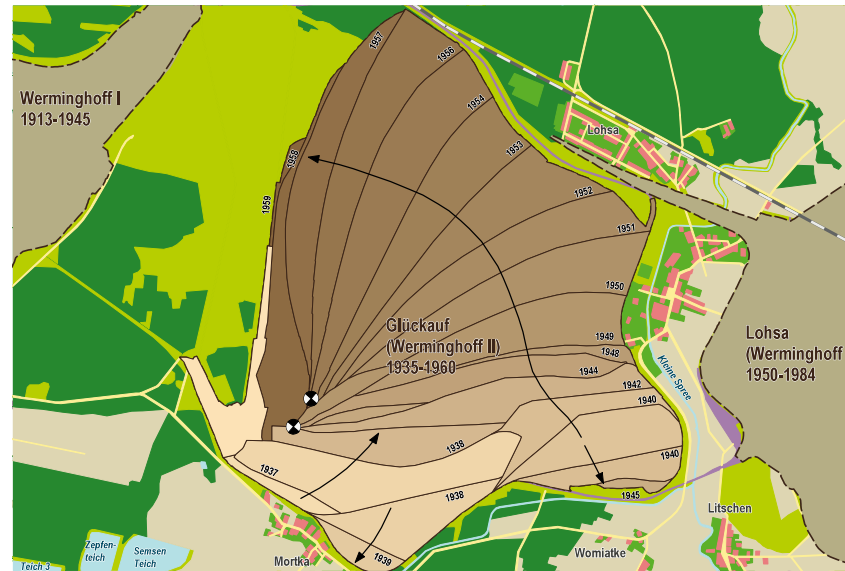
Tagebau Werminghoff II / „Glückauf“ (1935-60)

Landinanspruchnahme:	745 ha
Rohkohleförderung:	53 Mio. t
Abraumbewegung:	153,9 Mio. m <sup>3</sup>

- Abbauschritte
- Abbauffläche
- Drehpunkt
- Waldfläche
- Sukzessionsfläche
- Grünfläche
- Landwirtschaftsfläche
- Verkehrsfläche
- Wasserfläche
- Siedlungsfläche
- Gewerbefläche
- Eisenbahnfläche

Das Kohlenflöz war im Bereich des Werminghoffschen Vorkommens durch eine Auswaschung in zwei Teile gespalten. Ein durchgängiger Abbau aus dem Tagebau I heraus war aus technischen und wirtschaftlichen Gründen nicht sinnvoll. Also schloss man das etwa gleich große zweite Feld, den Tagebau Werminghoff II, separat auf. Er wurde von 1935 bis 1960 betrieben und beanspruchte eine Fläche von ca. 745 Hektar.

Bereits 1933 – also rund zwei Jahre vor der ersten Abraumbewegung – begannen die Erschließungsarbeiten zwischen Werminghoff und Lohsa. Nach intensiven Vorplanungen entschied man sich schließlich für einen Aufschluss von Süden her. Infolge der vorgefundenen schwierigen Abbaubedingungen wurde der Tagebau zunächst im Zugbetrieb gefahren. Den späteren Brückenbetrieb vollzog man in geraden, nordwestlich schwenkenden Strossen.

1935 grub der erste Bagger seine Schaufeln bei Morka in die Erde. Drei Jahre später konnte die erste Rohkohle gefördert werden. Im Mai 1944 startete der knapp sieben Kilometer lange Transport der Abraumbörderbrücke Nr. 41 vom Tagebau Werminghoff I zum Tagebau Werminghoff II. Die Brücke nahm mit einem Bagger vom Typ D 1200 am 1. Juli 1946 den Betrieb auf. In der Zwischenzeit waren bereits erste Vorbereitungsarbeiten zur Fortführung des Abbaus im Tagebau Werminghoff III, dem späteren Tagebau Lohsa, begonnen worden. Um das künftige Baufeld freizumachen, verlegte man nicht nur Trinkwasserleitungen und Straßen sondern sogar die Kleine Spree.

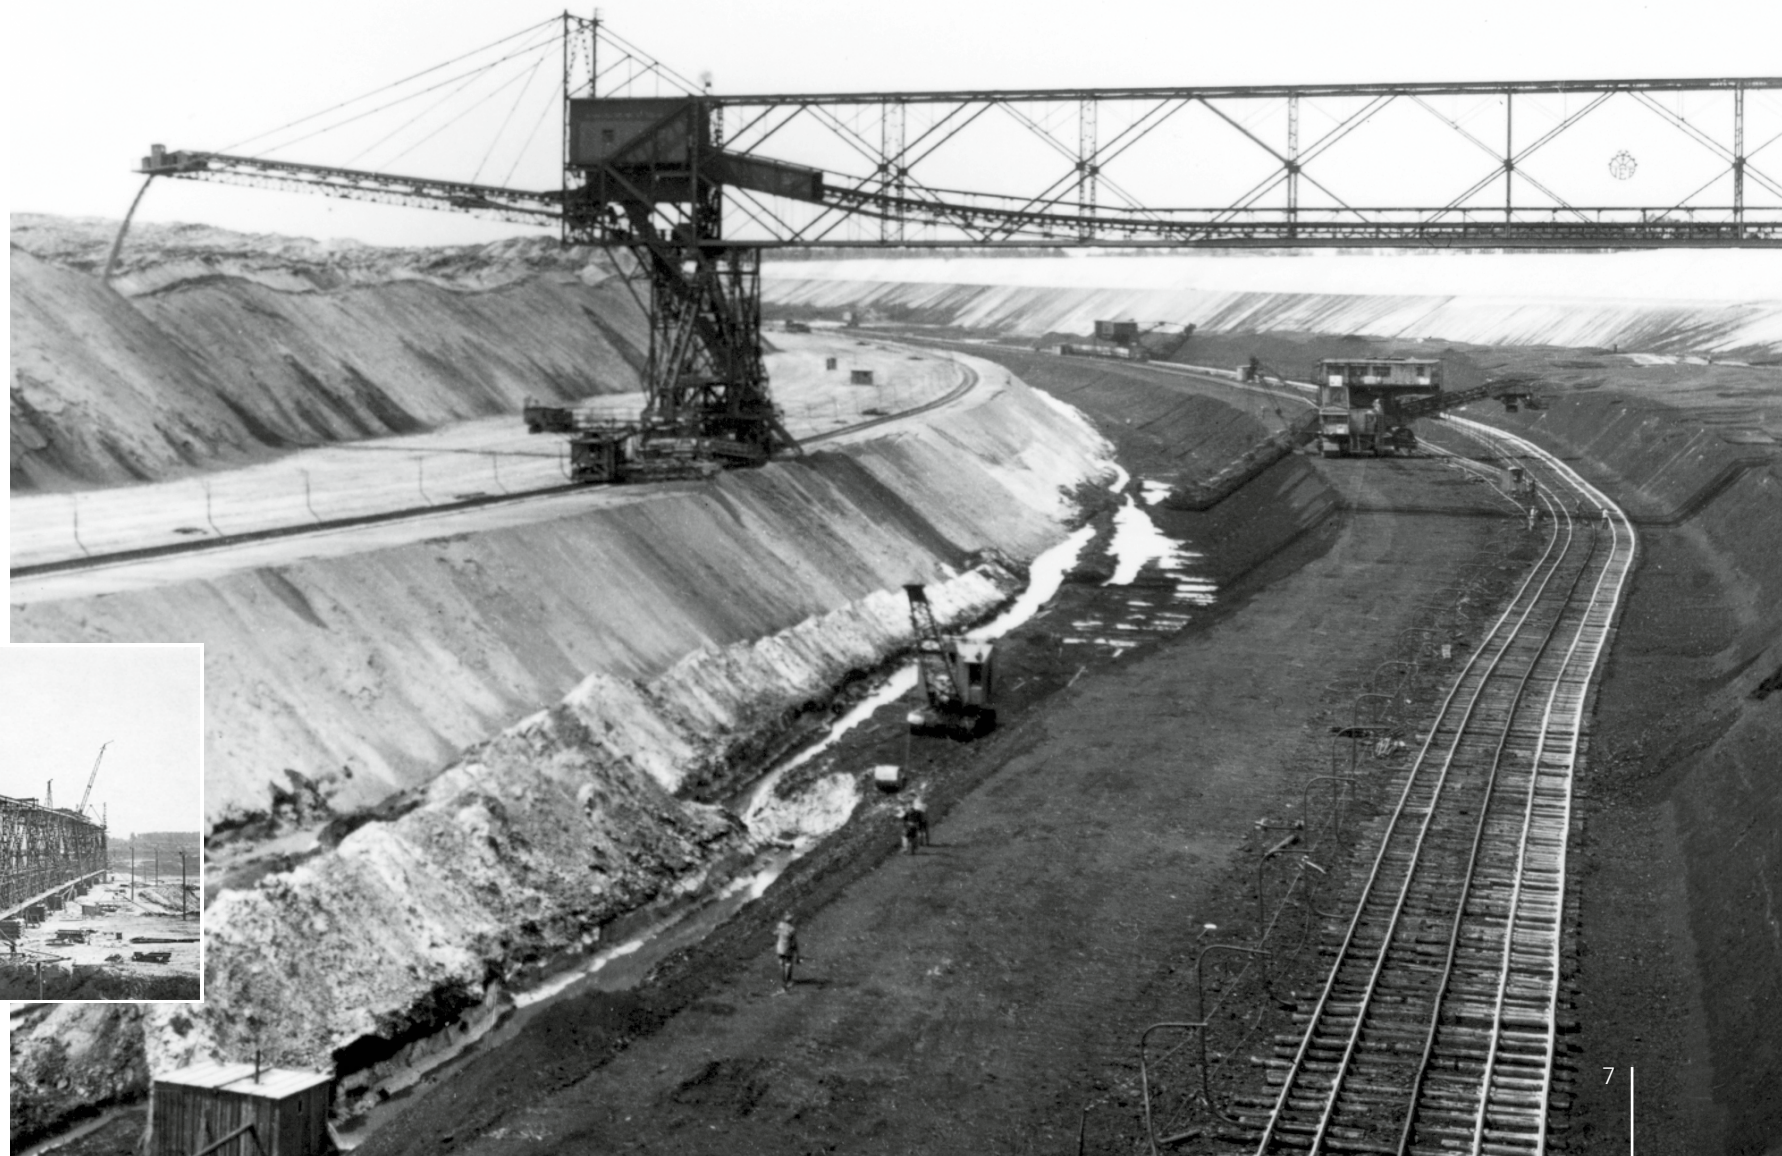
*„Clara-Brücke“ F32 Nr. 12  
im Tagebau Werminghoff II, 1951*

auf. Eine Förderbrücke war jedoch für den Abbau unbedingt erforderlich, und so beschloss die Betriebsführung, die „Clara-Brücke“, erstmals eingesetzt im Tagebau Clara Welzow (später Alfred Scholz) in den Tagebau Werminghoff II umzusetzen.

Am 30. März 1949 brach die Clara-Brücke kurz vor Beginn des Landtransportes zusammen. Sie wurde deshalb demontiert und in Einzelteilen zur Grube Werminghoff befördert, wo sie am 10. Dezember 1949 mit zwei Baggern vom Typ D 650 wieder ihre Arbeit aufnahm.

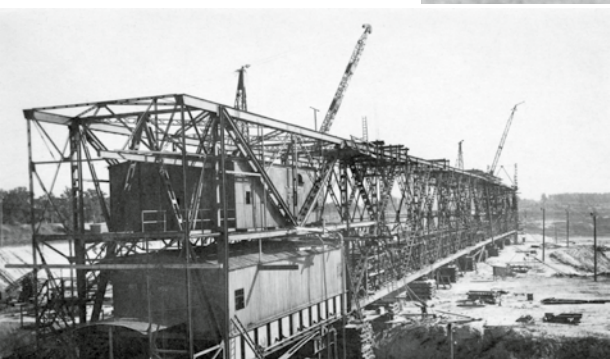
*Wiederaufbau der eingestürzten  
„Clara-Brücke“ am Montageplatz im  
Tagebau Werminghoff II, 1949*

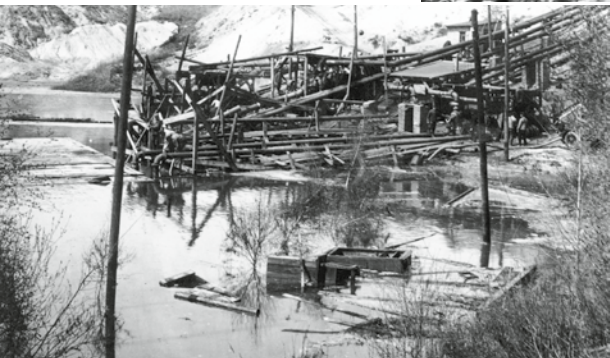
*Wassereinbruch im Tagebau  
Werminghoff I, 1941*

Nach etlichen, in den Jahren 1929, 1930, 1935 und 1937 gegangenen Rutschungen kam es im Januar 1941 im Tagebau Werminghoff I zu einem Setzungsfließen, bei dem in der Nähe von Groß Särchen rund 3,5 Millionen Kubikmeter Erdmassen in Bewegung gerieten. Aufgrund starker Regenfälle war eine Kippe aufgeweicht. Die lose aufgeschütteten Massen rutschten in einer Lawine aus Wasser und Schlamm in die Grube. Durch diese Katastrophe, bei der auch ein Mann verschüttet wurde, stieg der Wasserspiegel in der Grube um zwölf Meter an. 1945 kam es schließlich zur unkontrollierten Flutung des Tagebaus, in deren Ergebnis der heutige Knappensee entstand. Hungernde Sowjetsoldaten hatten die Koblenz-Warthaer Fischteiche abgelassen und, um das Entweichen der Fische zu verhindern, das Wehr des Koblenzer Baches zum Schwarzwasser geschlossen. Da das „Handgranatenfischen“ an dieser Stelle das Wehr und die Straßenbrücke gefährdeten, wurde es in den Teil des Baches nahe der Tagebaukante verlegt. Die verwendeten immer stärkeren Ladungen führten zur Beschädigung der Spundwand zwischen Bach und Tagebau und am 3. Mai 1945 strömte das Wasser der Teiche in die Grube. Wenige Wochen danach, im Juni 1945, kam es infolge einer sogenannten 5b-Wetterlage mit extrem starken Regenfällen zu einer Hochwasserwelle, die sich von Süden dem Tagebau näherte und über das inzwischen geöffnete Schutzwehr

sowie den Koblenzer Bach als reißender Wasserfall in den Tagebau ergoss. Bereits 1946 hatte der Knappensee seinen Endwasserstand erreicht. Der immens schnelle Anstieg des Wassers im Restloch löste damals gewaltige Rutschungen und Uferabbrüche aus.

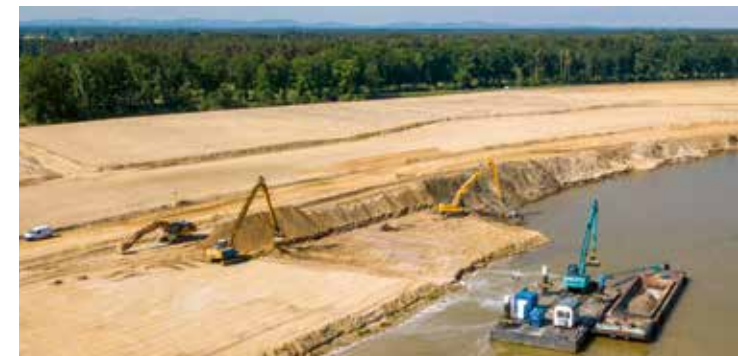
*Die gekippten Böschungsbereiche bestehen im Wesentlichen aus sehr locker geschichteten Böden mit gleichmäßiger Körnung. Durch den anhaltenden Grundwasserwiederanstieg füllen sich die Räume zwischen den Körnern, und mit zunehmender Wassersättigung droht das Bodenmaterial instabil zu werden und zu verflüssigen. Dazu reicht manchmal schon ein geringes Initial. Eine relativ unspektakuläre Erschütterung durch einen Fußgänger oder ein fahrendes Auto kann zum Auslöser für einen Grundbruch werden. Ohne eine Sanierung bestünde die Gefahr von unvorhersehbaren Rutschungen der Kippenböden.*

*Ufersanierung am Knappensee, 2022  
Einsetzstelle in Groß Särchen, 2023*

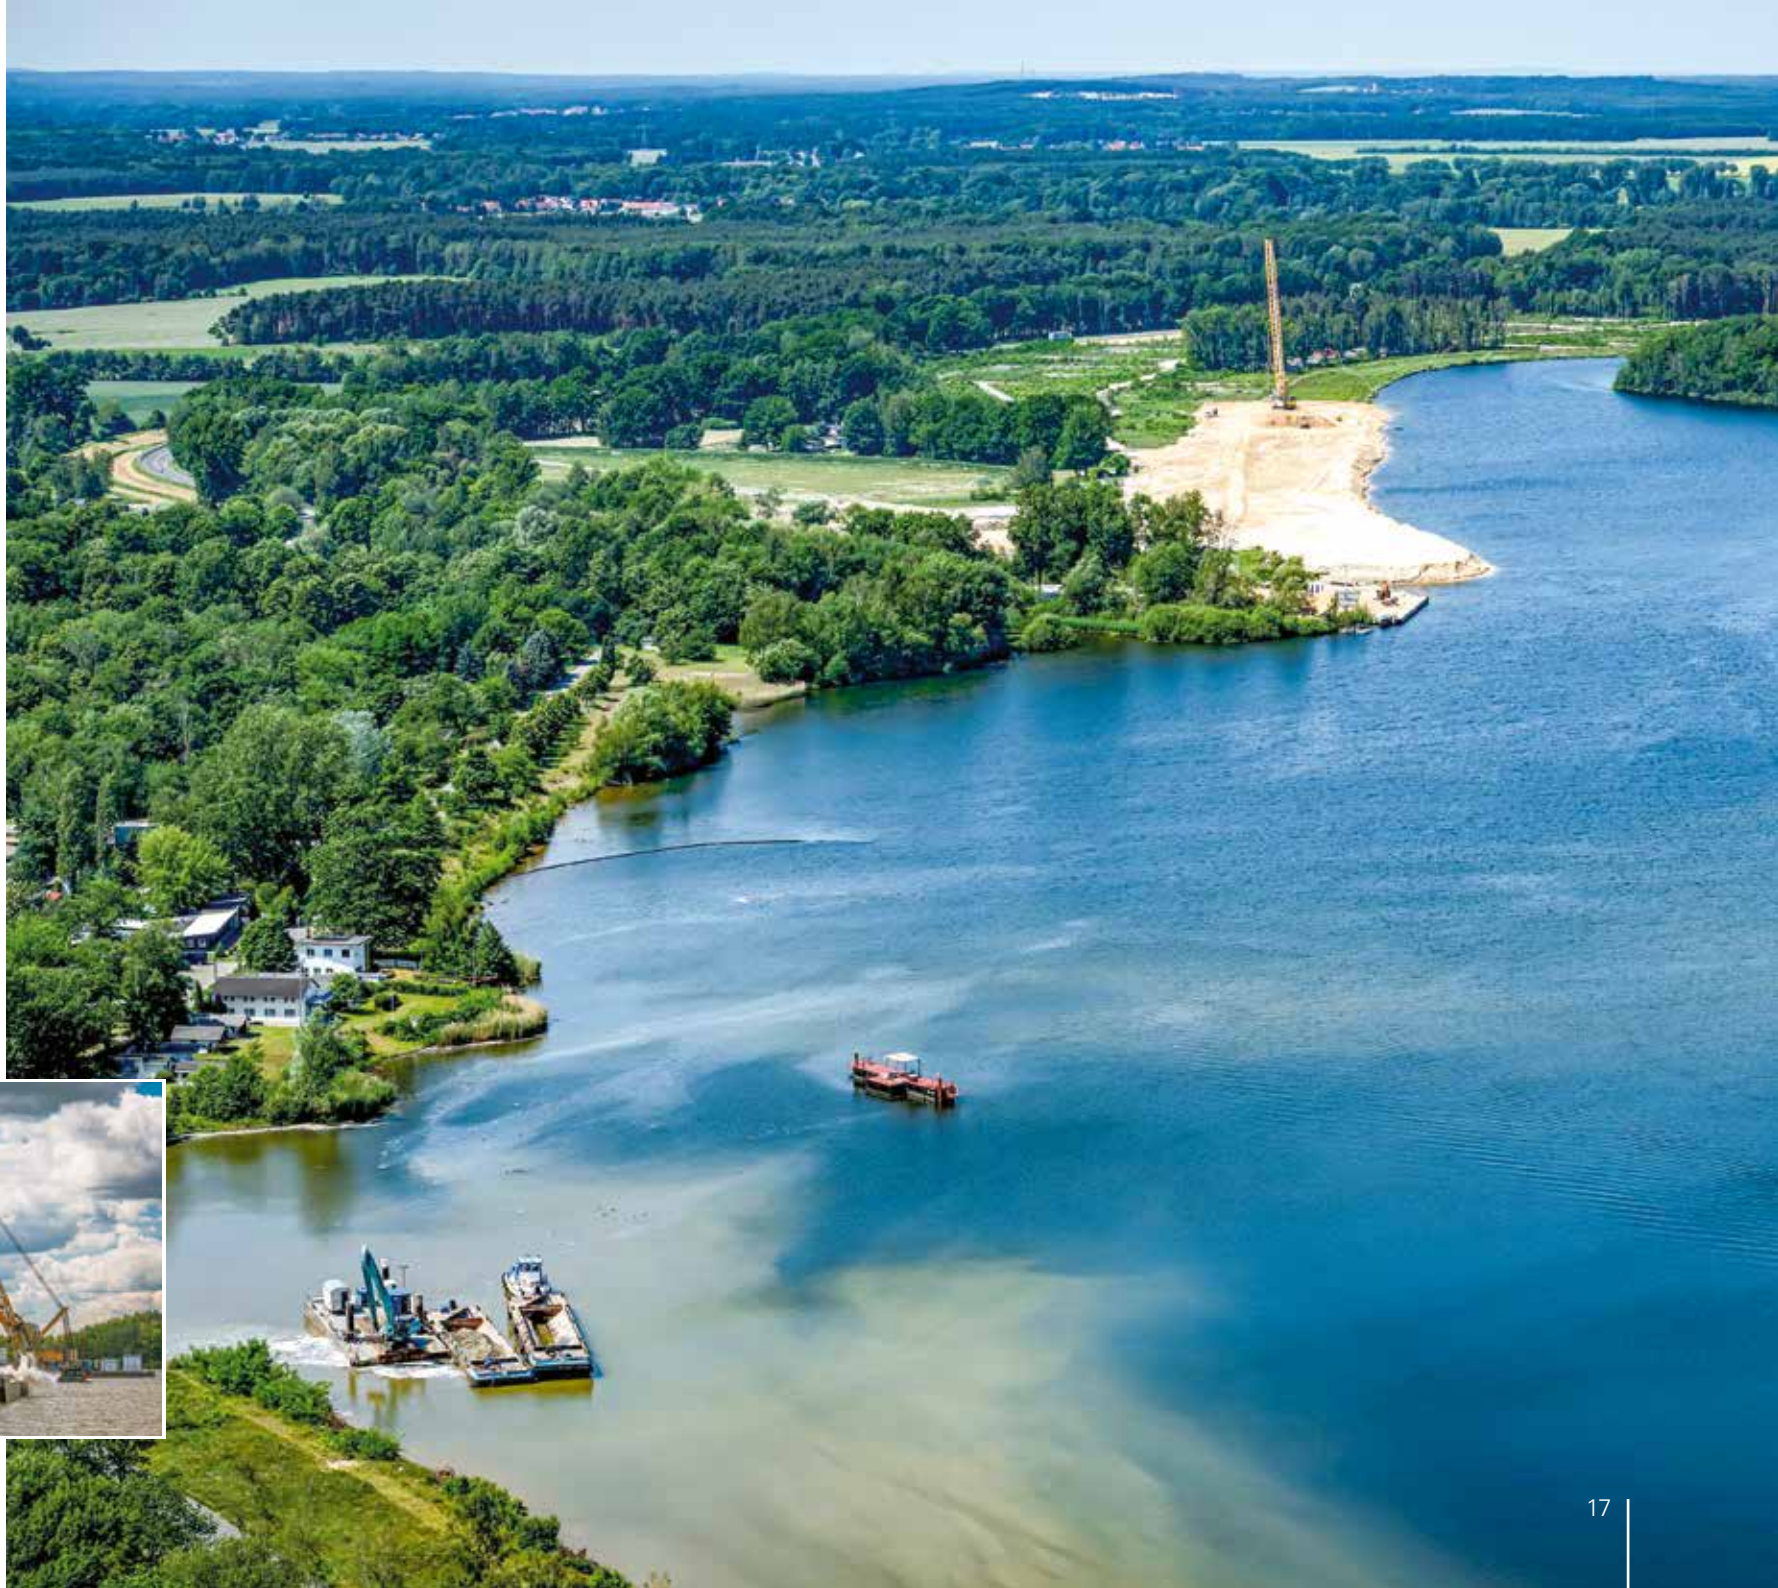
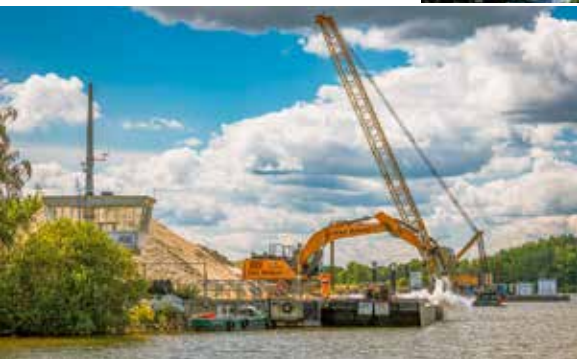
*Rütteldruckverdichtung  
am Groß Särchener Ufer, 2019*

Die Sicherung gegen mögliches Setzungsfließen wurde rings um den See in mehreren Bauabschnitten, teils parallel, sowohl von der Wasser- als auch von der Landseite aus mittels Rütteldruckverdichtung vorgenommen. 2016 konnten die Tiefenverdichtungsarbeiten an der Ostböschung abgeschlossen werden. Der Sperrbereich der Feriensiedlung Knappenhütte wurde zurückgenommen und die Anrainer konnten ihre Ferienhäuschen wieder in Besitz nehmen. In den Folgejahren wurden in den einzelnen Bauabschnitten der Untergrund mittels Rütteldruck- und leichter Rüttelverdichtung gesichert. Im Jahr 2023 konnten nach planmäßiger Fertigstellung der Trittsicherheit, der Sperrbereich an vielen Stellen bis ans Ufer zurück verlegt werden. Darüber hinaus sind die Wiederherstellung der Wege und Fläche sowie die Rekultivierung wichtige Bestandteile des Sanierungsauftrags.

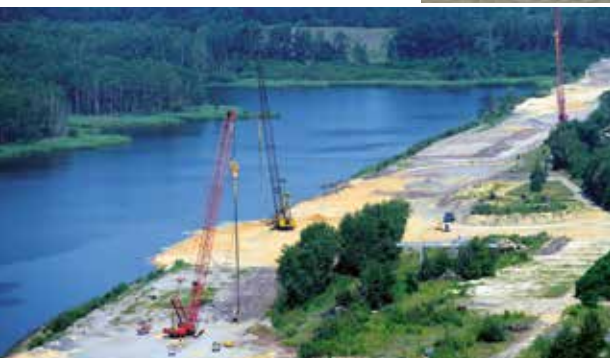
*Rütteldruckverdichtung an der Ost-  
böschung des Silbersees, 2013*

In den Jahren 2012 bis 2016 wurde die setzungsfließgefährdete Ostböschung des Silbersees durch die LMBV

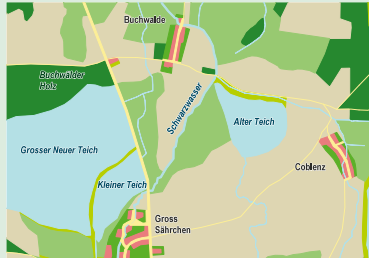
### Vor dem Bergbau um 1850

Buchwalde, sorbisch Bukojna, befand sich zur Hälfte des 19. Jahrhunderts inmitten einer von Teichen, den Flusssauen des Schwarzwassers und seiner Nebenflüsse sowie von Heiden und kleinen Wäldern geprägten Landschaft. Die Einwohner lebten vor allem vom Ackerbau.

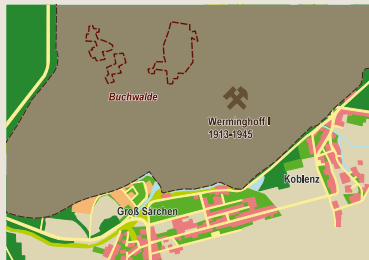
### Zeit des Bergbaus, 1913-1945

Der zunächst von Norden nach Süden schwenkende Tagebau Werminghoff I erreichte im Jahr 1929 das Dorf. In den darauffolgenden vier Jahren wurde der Ort überbaggert. Die rund 350 Bewohner fanden im Ortsteil Neu-Buchwalde in Groß Särchen eine neue Heimat.

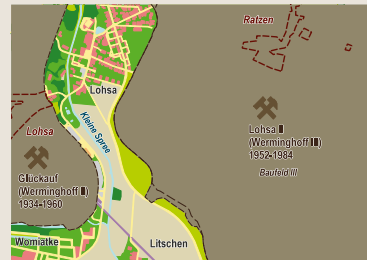
### Zeit des Bergbaus, 1935-1960

In den Jahren 1943/44 wurde der Ortsteil Neu-Lohsa vom Tagebau Werminghoff II überbaggert. Auch die umliegenden Teiche fielen dem Bergbau zum Opfer. Der Lauf der durch Lohsa fließenden Kleinen Spree musste mehrfach verändert werden. Die Verlegung der Straße nach Uhyt war gleichfalls notwendig.

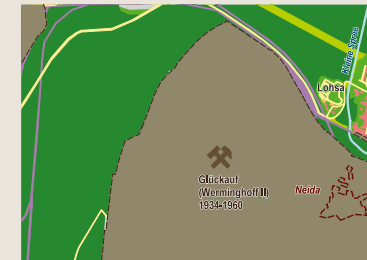
### Zeit des Bergbaus, 1935-1960

Nachdem sich der Tagebau Werminghoff II in den 1940er Jahren von Süden näherte, wurde Neida 1952 überbaggert. Heute widmet sich der Förderverein Begegnungsstätte Zejler-Smolter-Haus Lohsa der Pflege des Andenkens an die vom Bergbau beanspruchten Orte der Region.

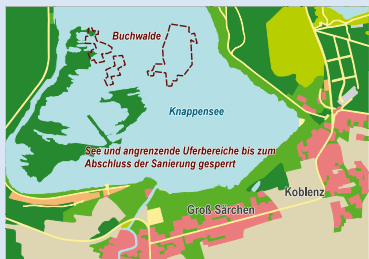
### Nach dem Bergbau

Heute befindet sich die ehemalige Ortslage von Buchwalde mitten im Knappensee, einem seit Jahrzehnten beliebten Ziel für Urlauber und Naherholungs-suchende. Strandbereich und Campingplatz Knappenhütte können nach Abschluss der Sanierung wieder genutzt werden.

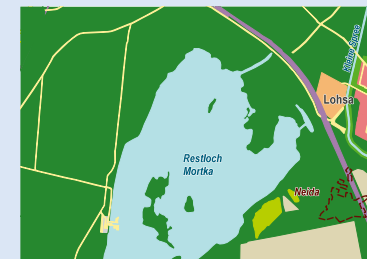
### Nach dem Bergbau

Das Areal der ehemaligen Ortslage von Neida befindet sich heute auf Kippgelände unweit der bereits 1874 eröffneten Eisenbahnlinie Ruhland-Kohlfurt (heute: Falkenberg-Węgliniec in Polen). Im Westen liegen das Restloch Mortka und im Süden der Silbersee.
