## Zusätzliche Absperrungen am Sperrgebiet Schlabendorf-Süd ausgebaut

Zuwegungen in den Sperrbereich zusätzlich mittels Zäunen und Verwallungen verbaut

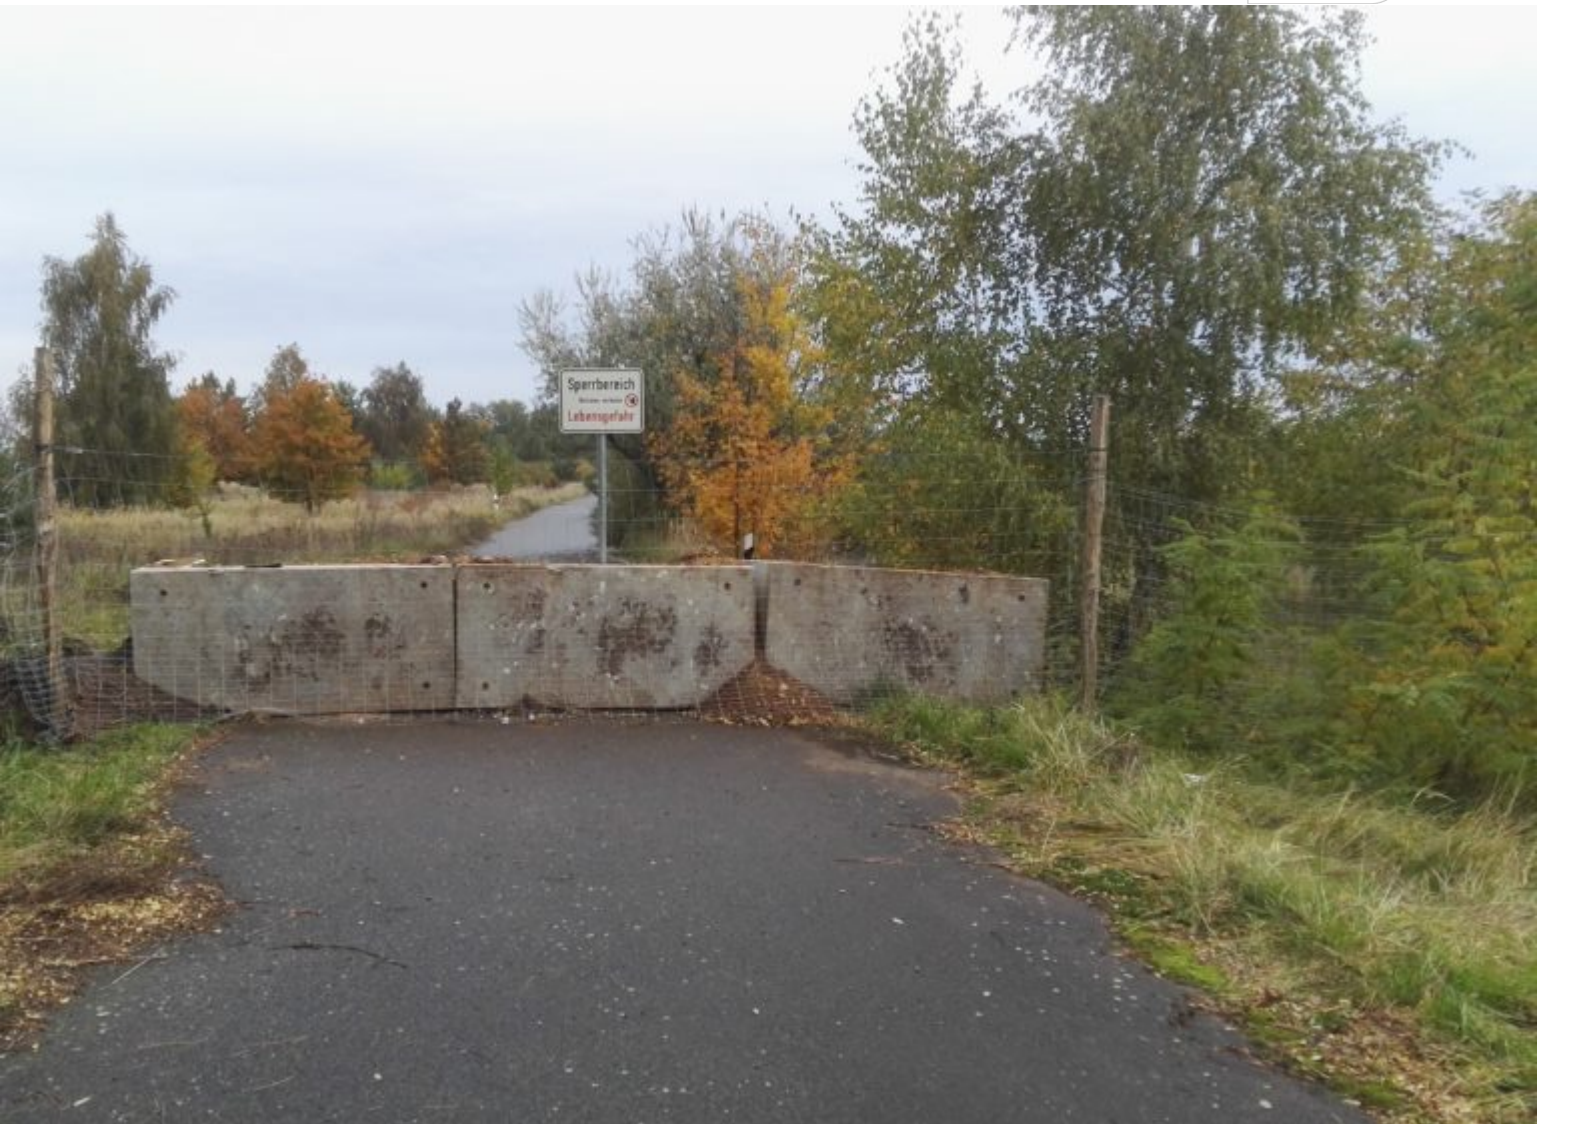
Zusätzlich gesicherte Zuwegung zur Kippe

Trotz der Hinweisschilder wird der Sperrbereich, mit steigender Tendenz, durch unbefugte Personen betreten und befahren. Zwischen dem Landesamt für Bergbau, Geologie und Rohstoffe (LBGR) und der LMBV mbH wurde daraufhin vereinbart, die Zuwegungen in den Sperrbereich zusätzlich mittels Zäunen und Verwallungen abzusperren.

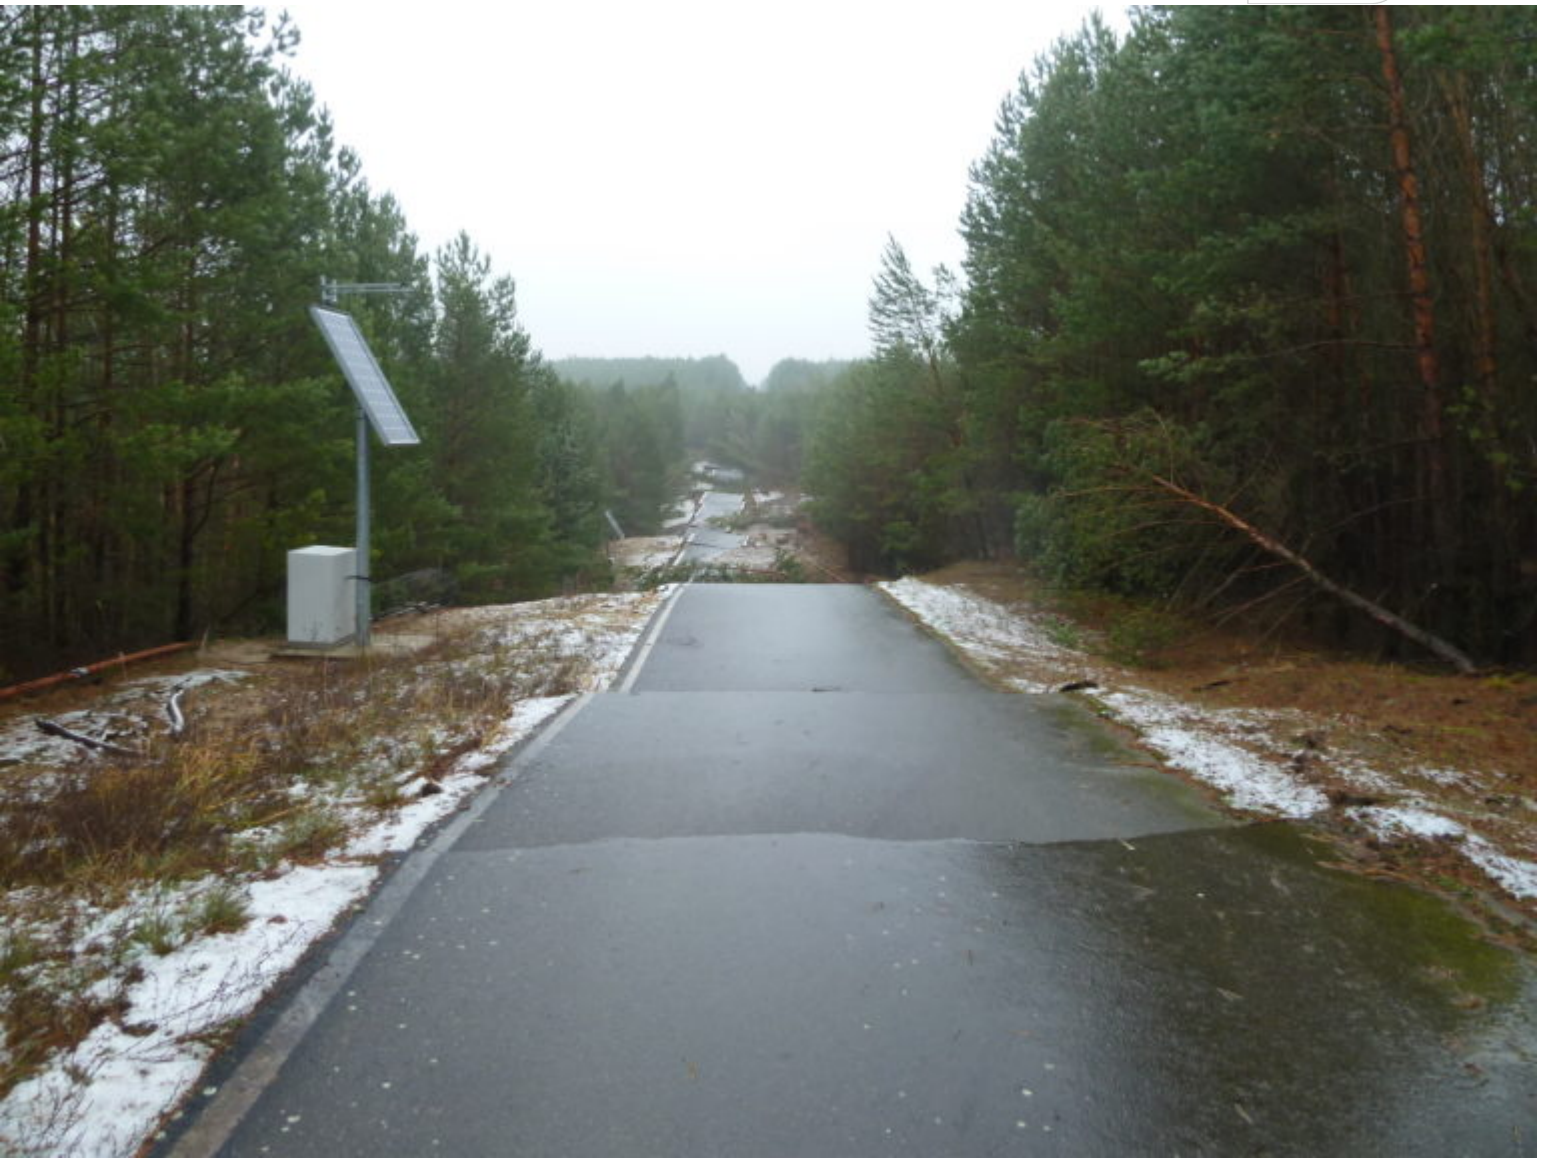
Auf der Kippe: In Mitleidenschaft gezogener Weg – nach Kippenbodenbewegung

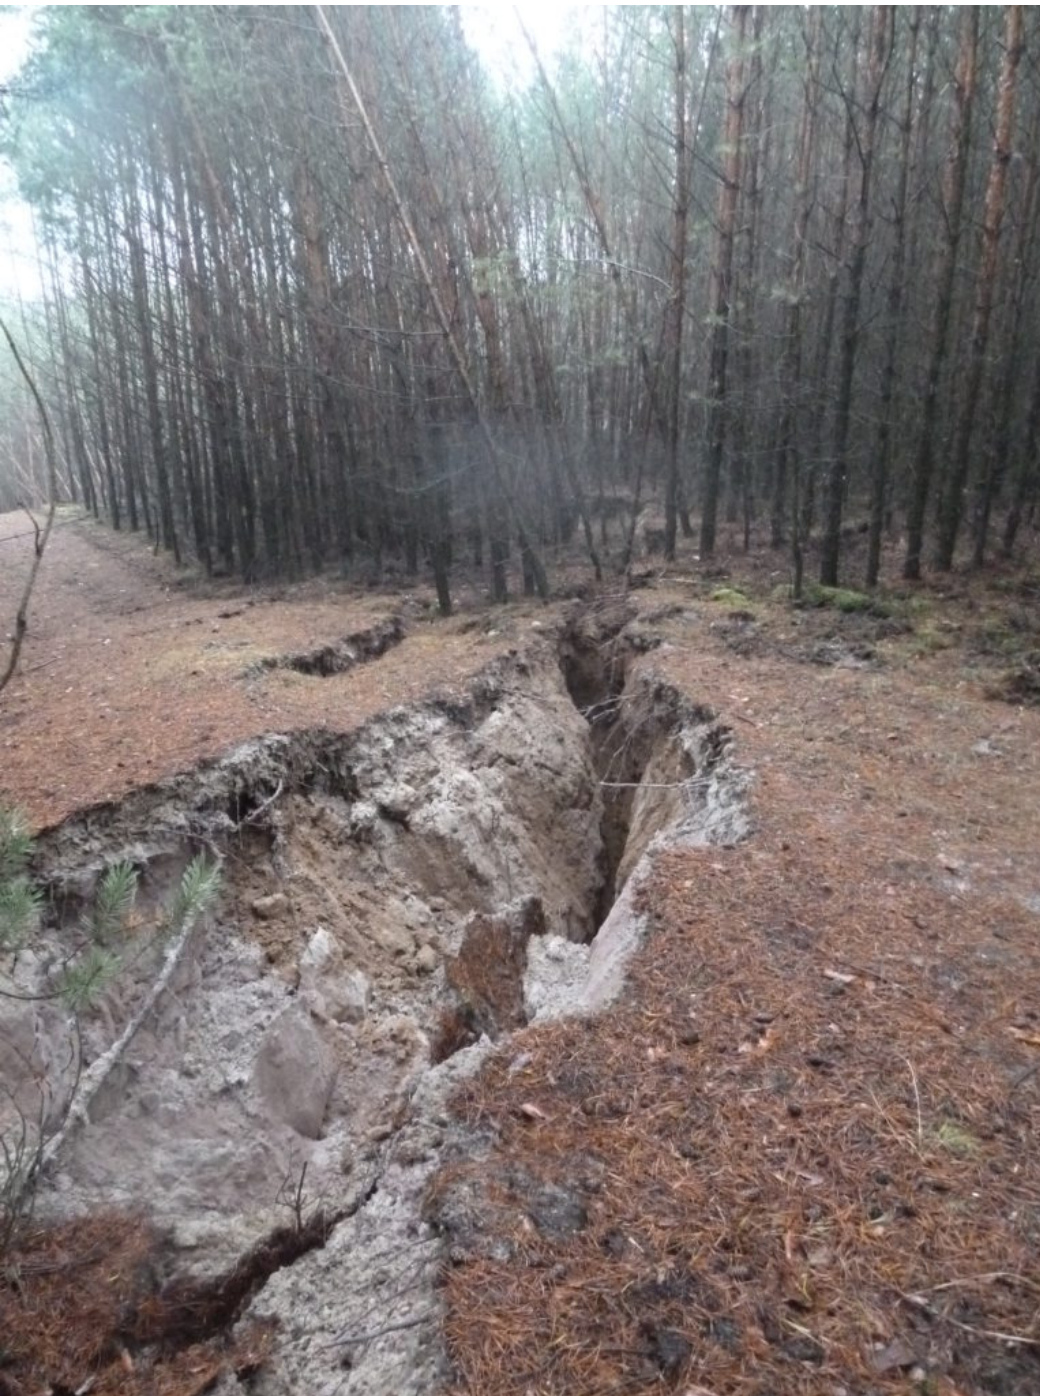
Grundbruch 2017 - Abrisskanten südl. Asphaltweg nach Bodenbewegung

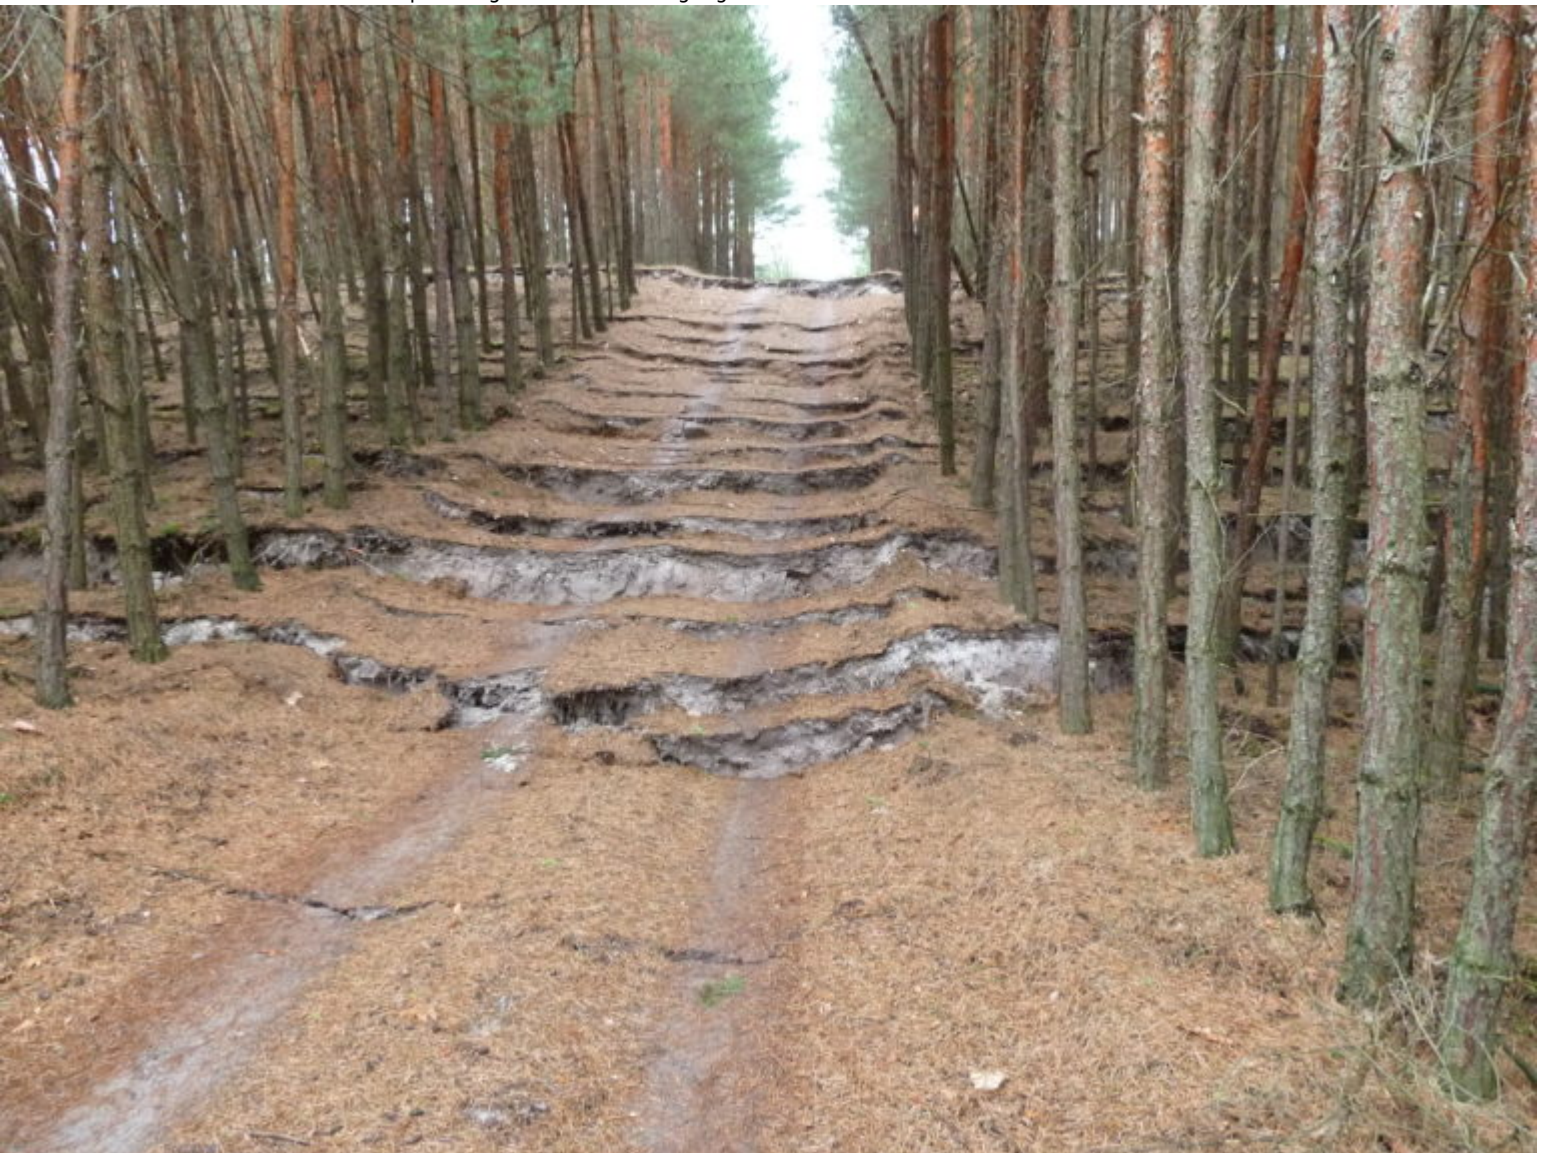
Symbolbild: Staffelbruch auf geperrter Kippe - hier in Seese-West 2015

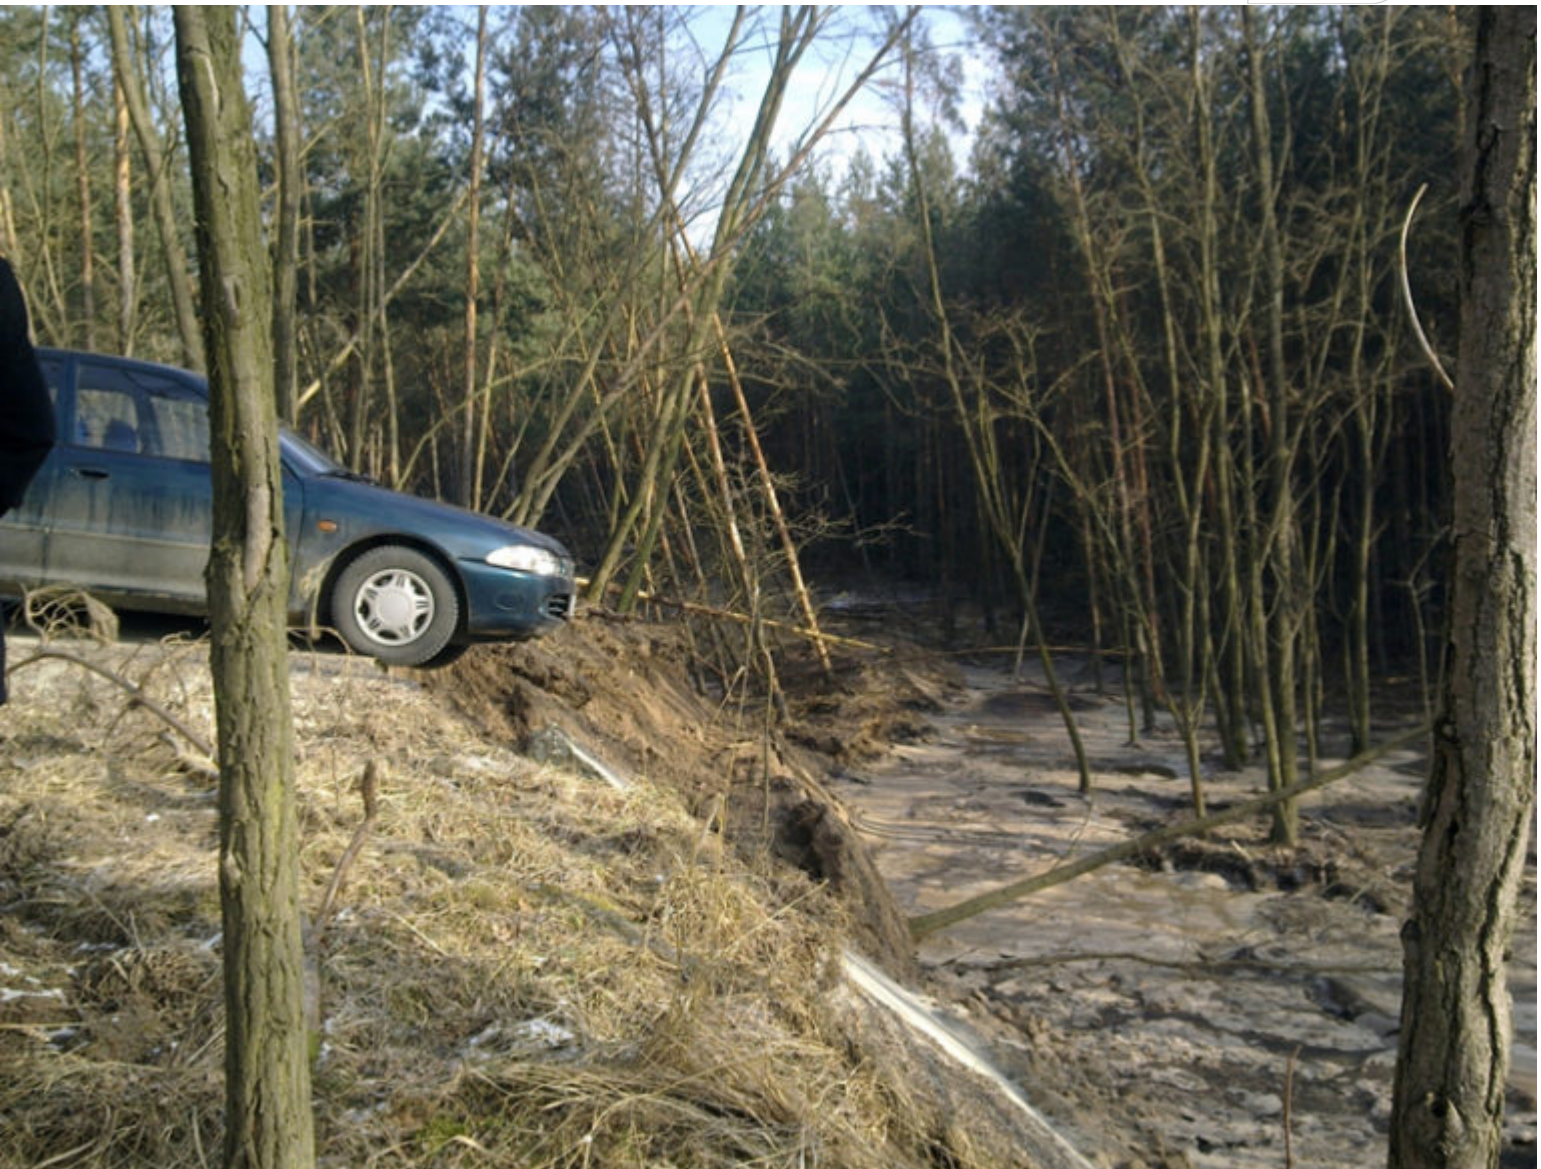
Symbolfoto: Rutschung 2016 in Sperrgebiet
