Zusätzliche Absperrungen am Sperrgebiet Schlabendorf-Süd ausgebaut

Zuwegungen in den Sperrbereich zusätzlich mittels Zäunen und Verwallungen verbaut

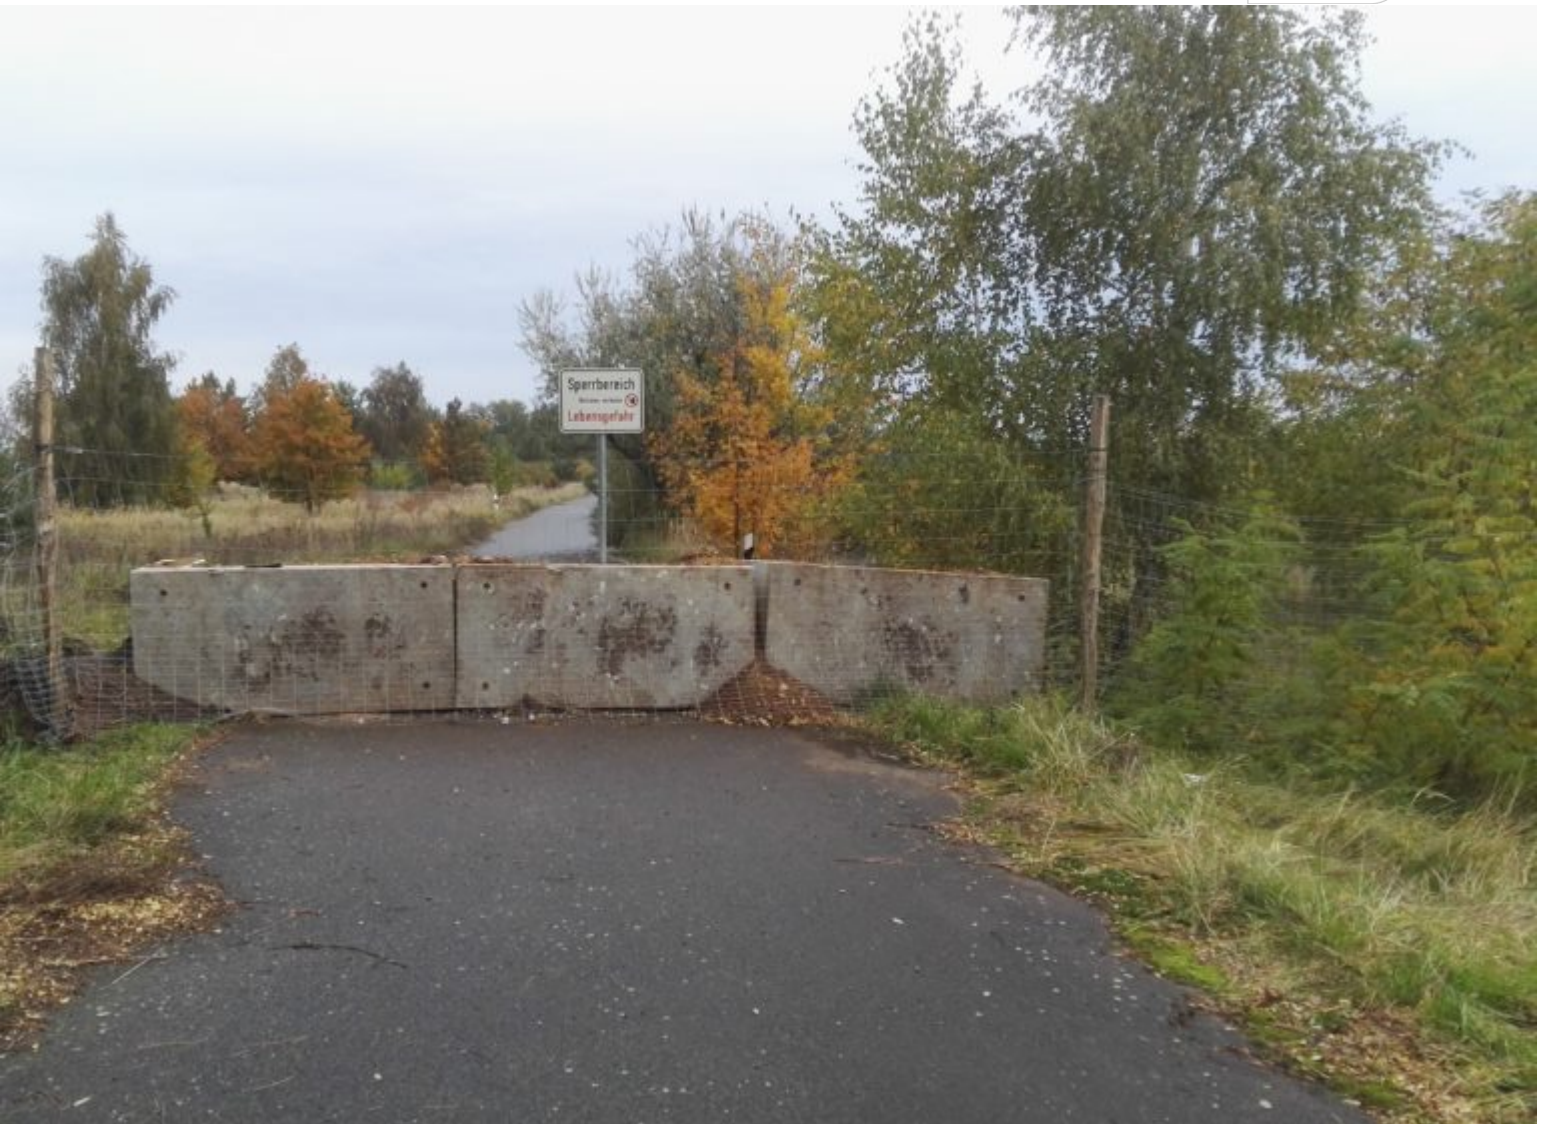
Zusätzlich gesicherte Zuwegung zur Kippe

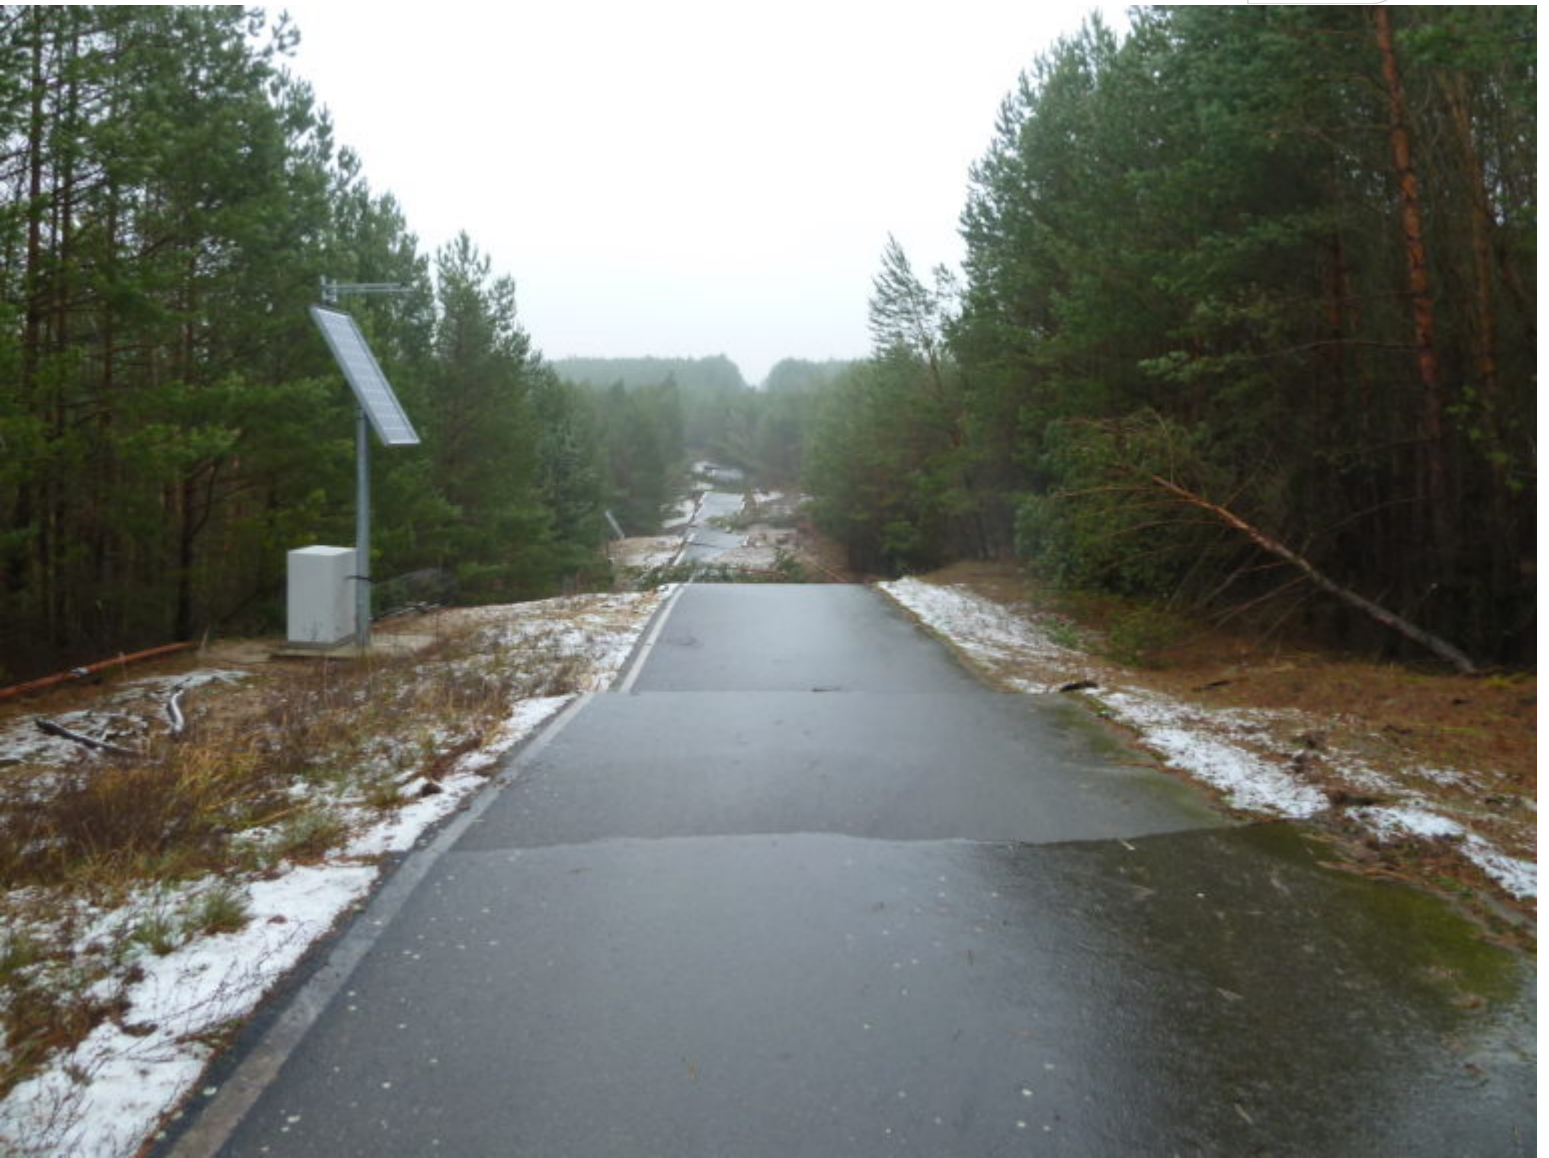
Auf der Kippe: In Mitleidenschaft gezogener Weg – nach Kippenbodenbewegung

Es kam im gesperrten Tagebaugelände mehrmals in den zurückliegenden Jahren zu unerwarteten Bodenbewegungen und Grundbrüchen größeren Ausmaßes. Diese Ereignisse haben ihre Ursache in den besonderen bodenmechanischen Eigenschaften des Schlabendorfer Kippenbodens (locker gelagerte, gleichförmige Lausitzer Sande) im Zusammenhang mit dem hohen Grundwasserstand.

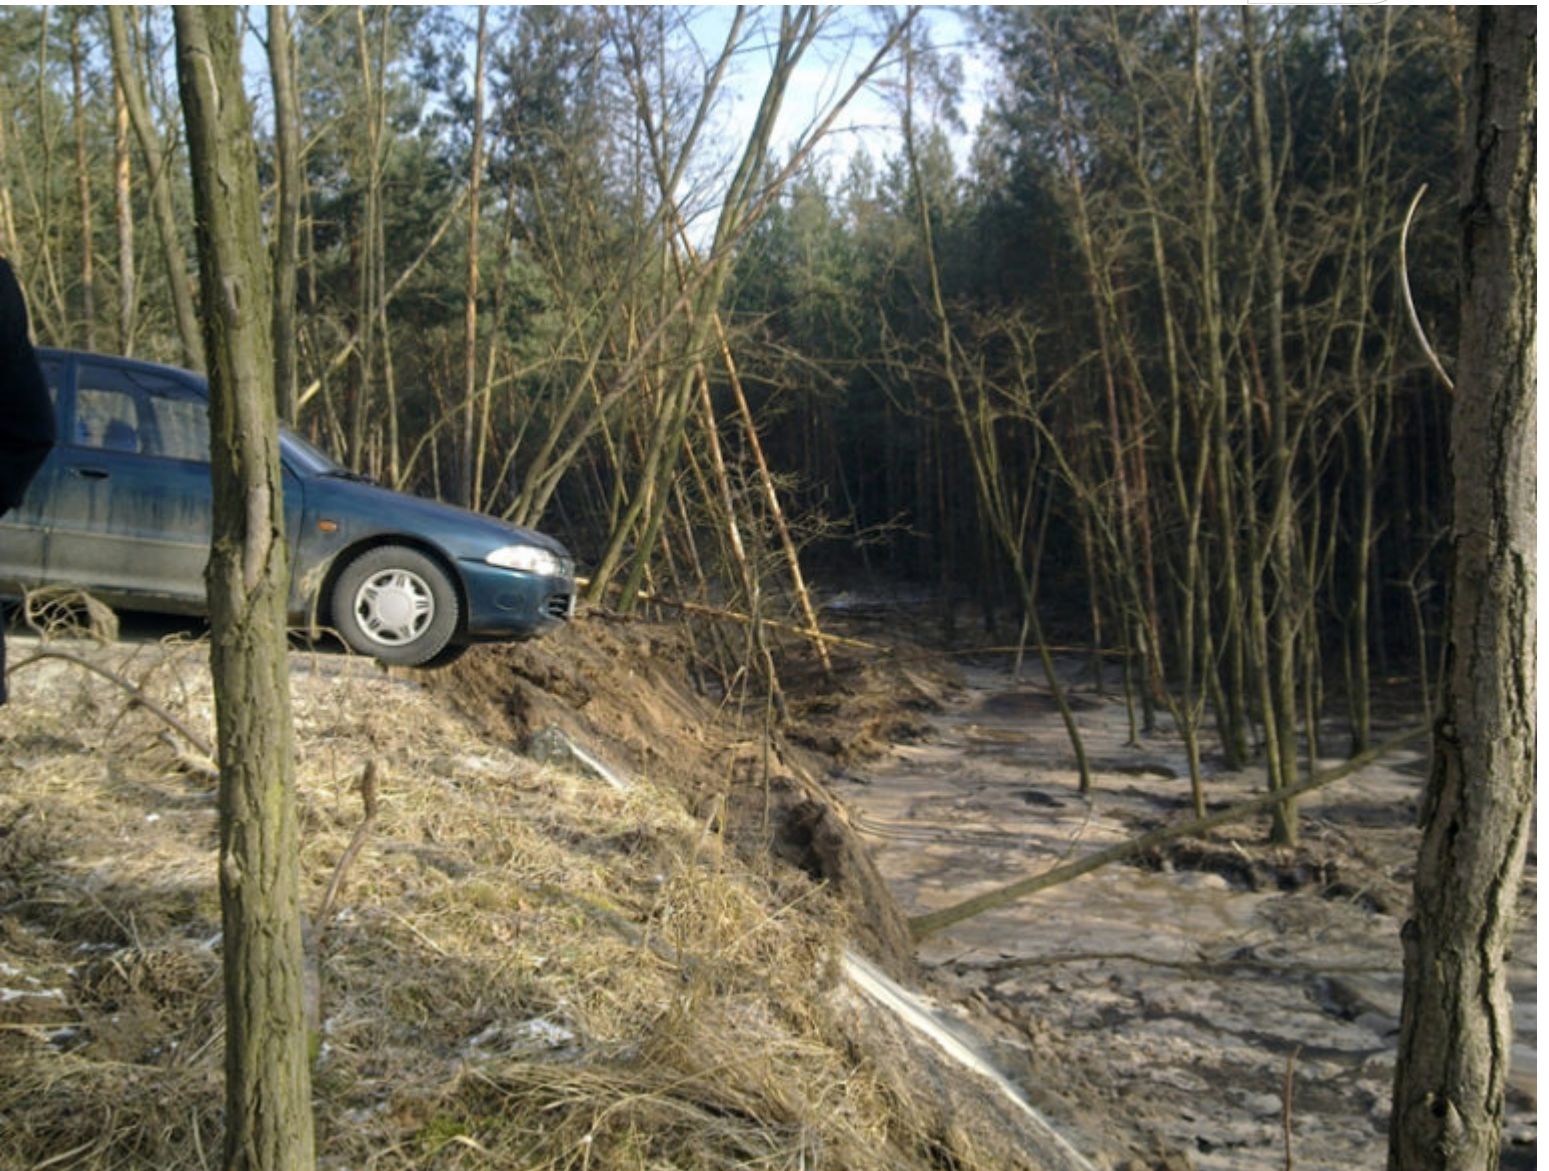
Symbolfoto: Rutschung 2016 in Sperrgebiet
